Luftbildauswertungen für Liegenschaften des Bundes

**Erweiterung historisch-genetischer Rekonstruktionen im
Bereich der Schleuse Kiel-Holtenau**

Schleuse Kiel-Holtenau

Hannover, 31.07.2017

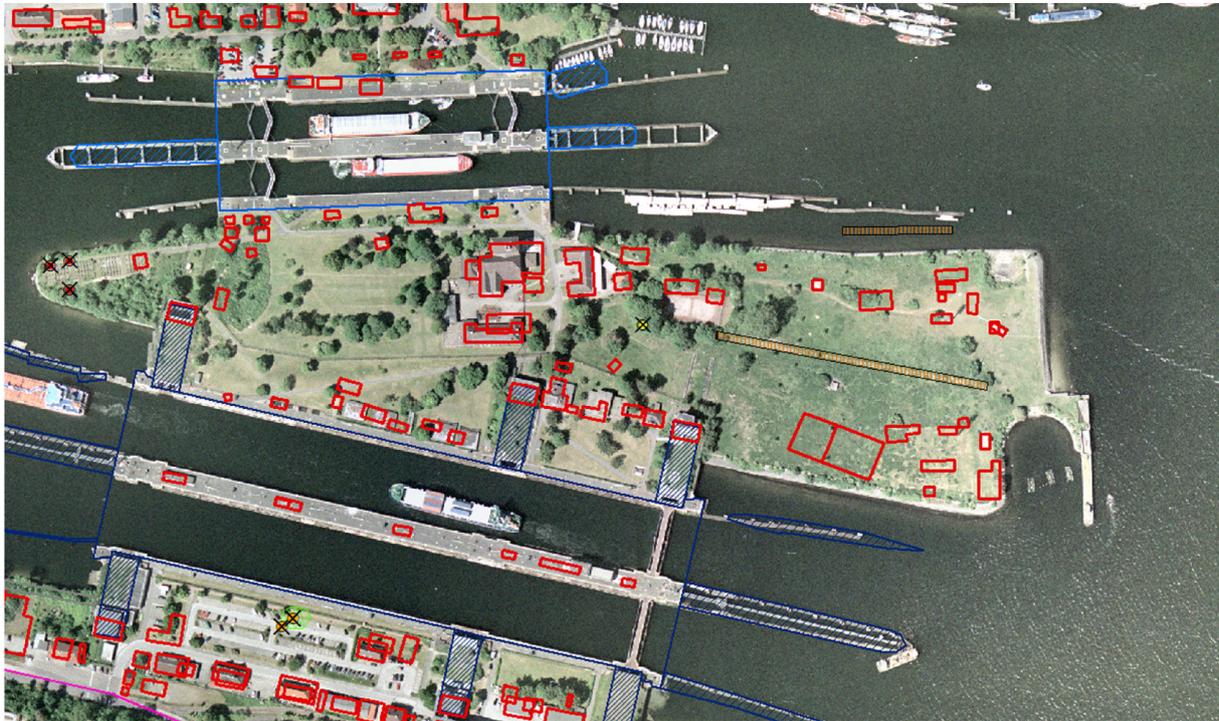
Gebäudebestand, Kriegseinwirkungen und z. T. auch Nutzungen 1944/ 45 zeigt Anlage 3. Insgesamt waren zu Kriegsende 152 Gebäude im UG vorhanden, von denen 20 Gebäude zerstört bzw. deutlich beschädigt waren. Darüber hinaus wurden ein Großöltank sowie die Schleusenleitwerke der alten wie auch der neuen Schleuse getroffen.

Abbildung 5: Aktuelle Schleuseninsel mit ehemaligen Gebäuden (rot), Schleuseneinrichtungen (blau) und Umschlaganlagen (orange; Grundlage: DOP)

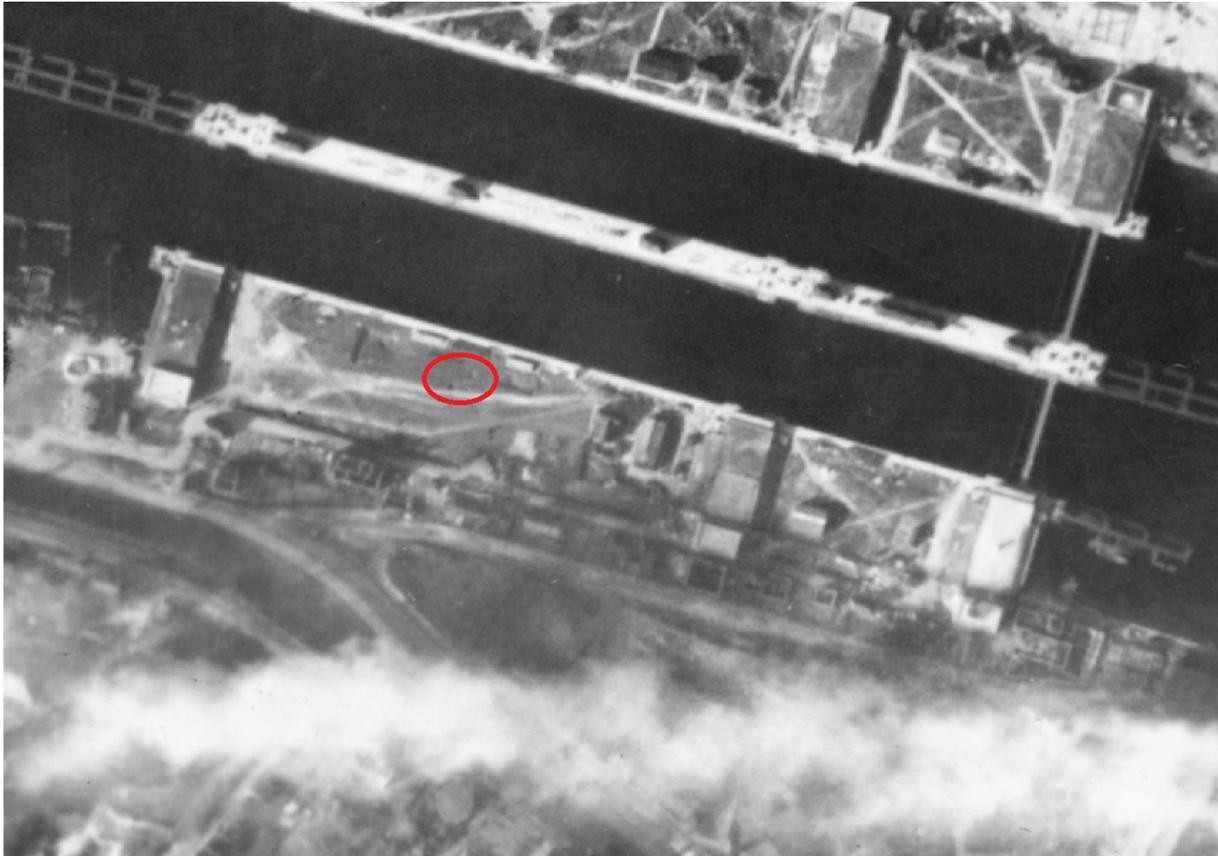
Zwei BBVP sind erstmals im Luftbild vom 06.09.1944, deutlicher am 13.09.1944 ersichtlich (s. Abb. 6). Sie werden auf den britischen Angriff vom 26.08.1944 auf die Stadt oder die Bombardierung der 8. USAAF von Stadt und Werften am 30.08.1944 zurückgeführt. Die Räumung beider Blindgänge erfolgte noch im Krieg, wie eine Aufgrabung im zeitlich nächsten vorliegenden Luftbild vom 07.04.1945 zeigt (s. Abb. 7).

Abbildung 6: Blindgängerverdachtspunkte im Luftbild vom 13.09.1944 (Flug-Nr. 7-3318, Bild-Nr. 3064)

Die ausgewiesenen Blindgängerverdachtspunkte, die nicht bereits aufgedeckt wurden, sind zu überprüfen.

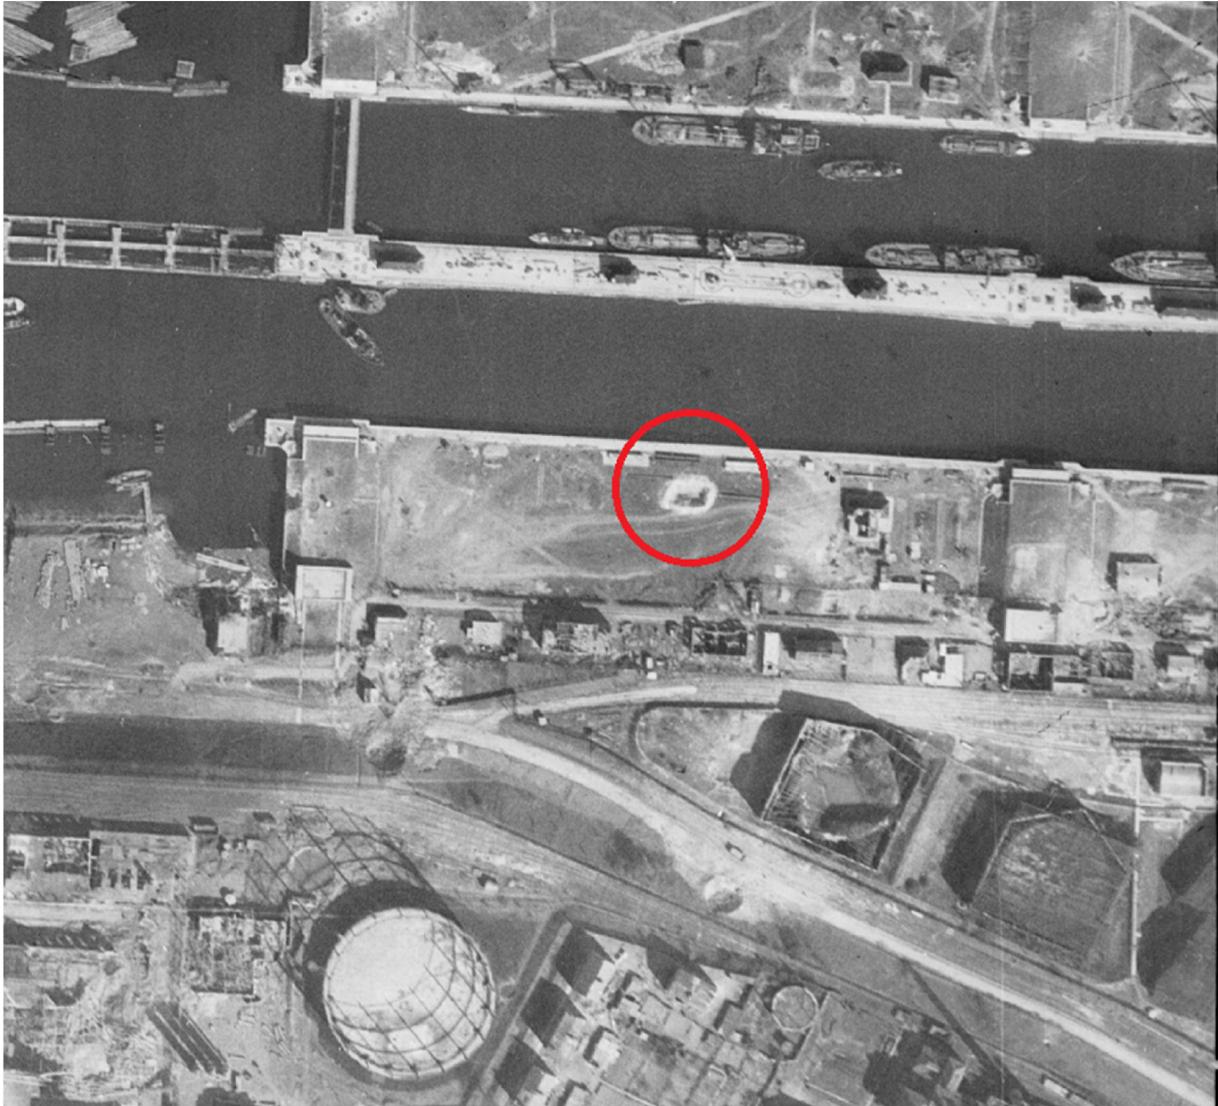
Abbildung 7: Aufgrabung von Blindgängern im Luftbild vom 07.04.1945 (Flug-Nr. 106G-5199, Bild-Nr. 3018)
