**Ersatzneubau der alten Levensauer Hochbrücke
und
Ausbau des Nord-Ostsee-Kanals
NOK-Km 93,2 – 94,2**

Schadstoffbewertung Abbruchmaterial HB Lev 1

**WASSER- UND SCHIFFFAHRTSAMT KIEL-HOLTENAU
SCHLEUSENINSEL 2
24159 KIEL-HOLTENAU**

Stand: 01.12.2010

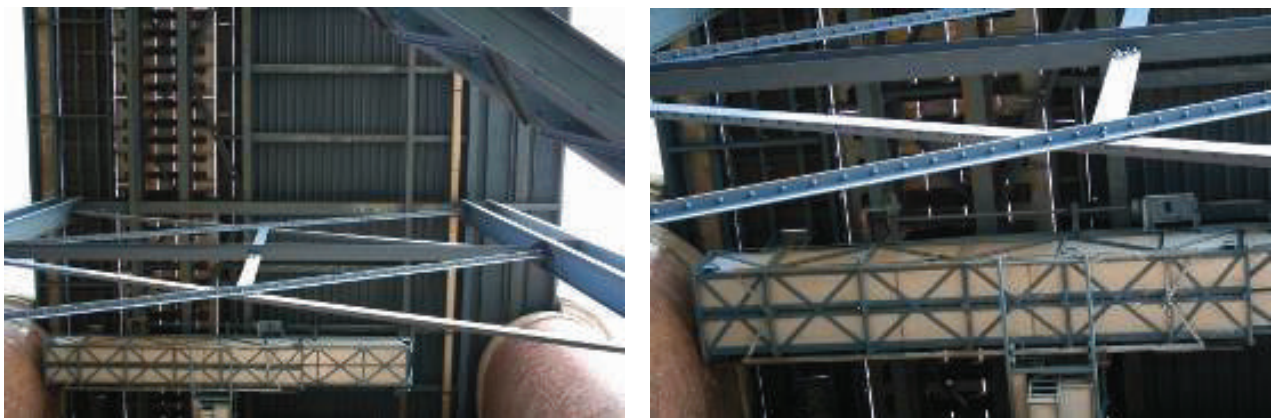
Hinweise auf Rohrverkleidungen ergeben sich nicht, Spritzasbest konnte unter oder auf der Brücke nicht festgestellt werden (Abbildung 3). Die Verkleidung der Wartungskästen besteht aus Edelstahl, auch hier wurde kein Asbest angetroffen.

Abbildung 3: Blick unter die Brücke am Widerlager Nord auf den Fahrbahnbereich (linkes Bild) und den Gleisbereich einschl. Wartungskasten Nord (rechtes Bild)

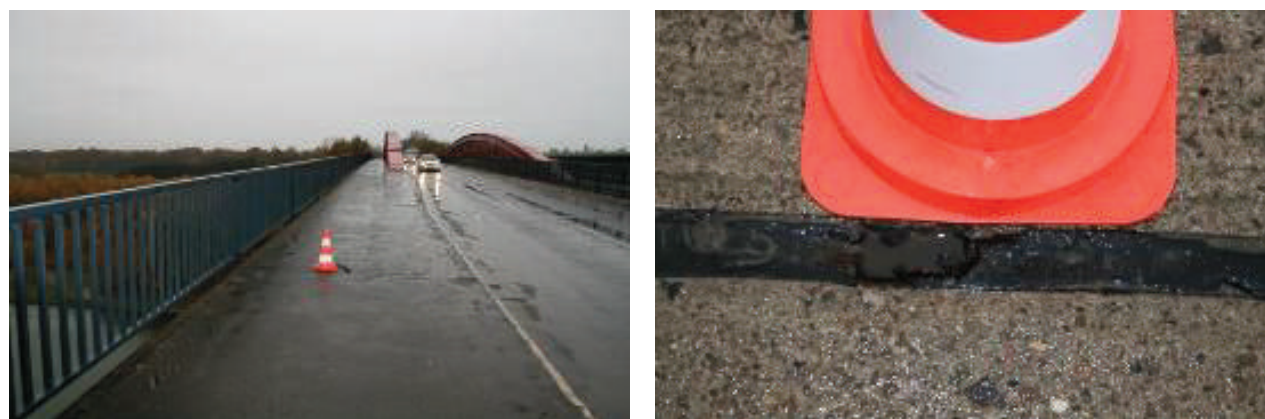
Reine Betonflächen sind direkt auf den Widerlagern und ausschließlich im Fußwegbereich festgestellt worden, auf eine Beprobung wurde daher verzichtet (vergl. auch Abbildung 4).

Fugenvergussmassen in möglichen Bewegungsfugen wurden auf dem Bürgersteig aus einer Fuge im Beton (**Fuge 1**, Abbildung 4) sowie einer Asphalt-Trennfuge auf dem Bürgersteig (**Fuge 2**) im südlichen Brückenbereich entnommen.

Abbildung 4: Betonfläche und Fahrbahn auf dem Fußgängerweg am Widerlager Süd mit Fuge (links) und Fugenmasse (rechts)

Die dauerelastische Fugenfüllung zwischen den Betonplatten und einzelnen Asphaltflächen auf der Brücke weist PAK-Gehalte von 155 und 458 mg/kg TS aus, ebenso die Fugenvergussmasse an der Nord- und Südböschung zwischen den Granit-Pflastersteinen mit 188 mg/kg TS (Tabelle 4). Der PAK-Gehalt dieser Vergussmassen überschreitet den Zuordnungswert Z2 um das 5 bis 15-fache. Die zu erwartenden Mengen betragen bei Fugenweiten von 2 cm überschlägig 0,02 m³ auf der Brücke und 2 bis 5 m³ an der Nord- und Südböschung unter der Brücke zum Kanal hin.

Die Fugen- und Dichtungsmassen sind vor dem Abbruch zu entfernen. Bei den Arbeiten gelten die Regeln für Arbeiten in kontaminierten Bereichen (TRGS 524, ehem. BGR 128) sowie die TRGS 551 (Teerprodukte). Die Kontaktbaustoffe sind vor dem Abbruch auf ihren PAK-Gehalt zu kontrollieren.

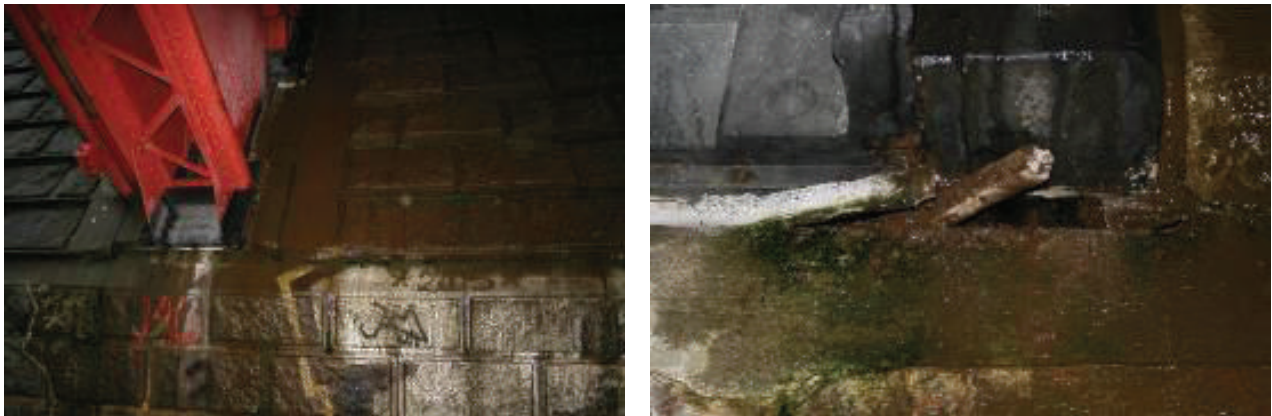
Weiterhin wurden Dichtungsmaterialien am Auflager des Bogens auf dem Widerlager Süd beprobt (Abbildung 5), **Dichtung 1** ist eine dauerelastische Fugenmasse, **Dichtung 2** repräsentiert die darunter eingebrachte Schaumstoffähnliche Fugenfüllung (Abbildung 5, rechtes Bild). Am Widerlager Nord sind diese Dichtungsmaterialien nicht verwendet worden.

Abbildung 5: Auflager des Bogens am Widerlager Süd (links) mit Dichtungsmaterialien

Die Dichtungsmaterialien am Widerlager Süd (Fugenmasse und –füllung) weisen mit einer 3 bis 5,5-fachen Überschreitung des Z2 ebenfalls hohe PAK-Werte auf, PCB konnten in wurden nicht nachgewiesen (Tabelle 4). Dichtungen dieser Art sind am Widerlager Nord nicht verwendet worden, es ist mit sehr geringen, nicht quantifizierbaren Mengen zu rechnen.

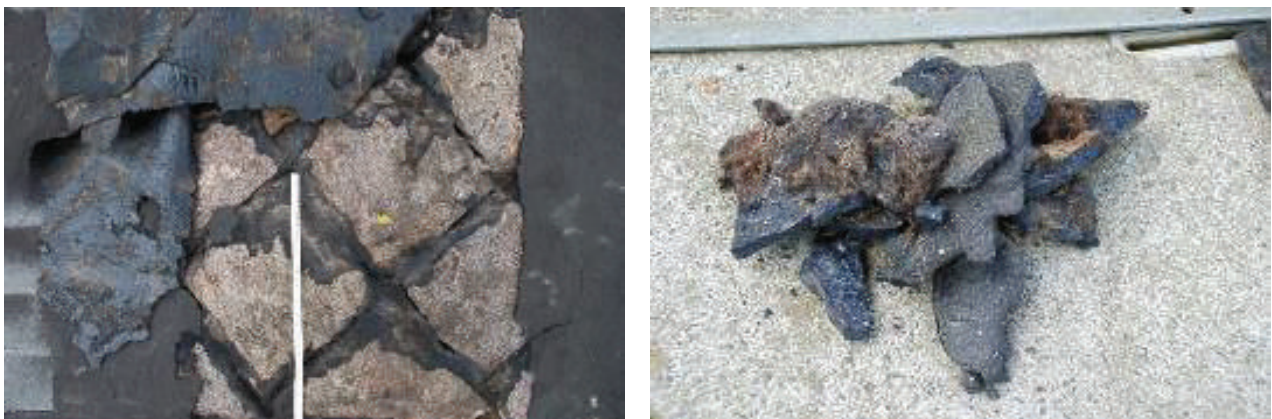
Die großflächig zwischen Granitpflaster ausgebrachte Fugenvergussmasse wurde in den Böschungsbereichen unter der Brücke nördlich (**BS10, BS11**) und südlich des Kanals beprobt (**BS12, BS13**, Abbildung 6, Anlage 1 und 2).

Abbildung 6: Granitpflaster auf der Böschung am Widerlager Nord (BS13), herausgelöste Fugenvergussmasse (BS11)

Von der bituminösen Abdeckbahn im Böschungsbereich unter der Brücke nördlich des Kanals wurde eine Stichprobe entnommen (**BS12-Abdeckbahn**, vergl. Abbildung 6 und Anlage 1 und 2).

- Die **Fugenvergussmassen** im **befestigten Böschungsbereich** (BS 10) werden mit sehr hohen PAK-Gehalten sind als gefährlicher Abfall einzustufen (AVV 170301*: teerhaltiger Gussasphalt). Die Abdeckbahn zeigte keinen signifikant erhöhten PAK-Gehalt.

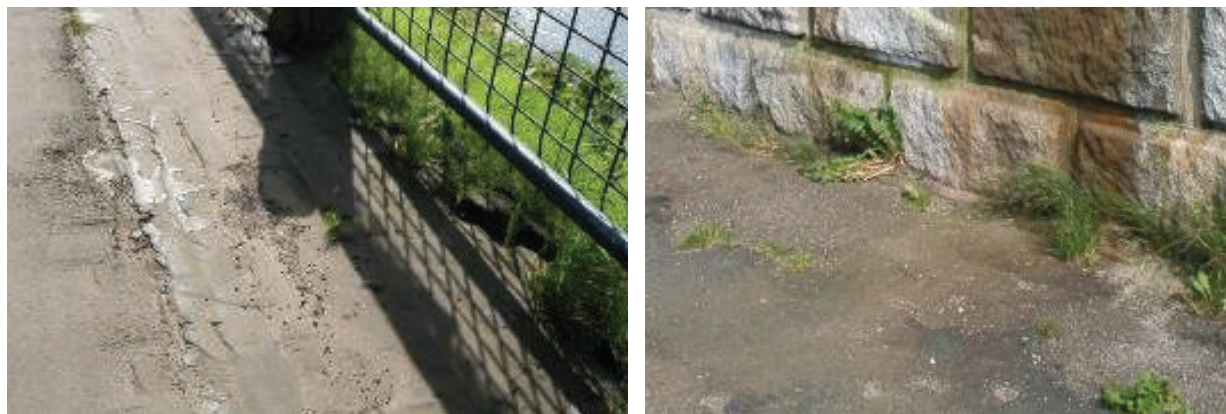
Die Asphaltdecke des Betriebs- und Fußweges am Böschungskopf unter dem südlichen Widerlager ist älteren Datums und vielfach geflickt (Abbildung 7). Daher wurden hier 2 Asphaltkerne einschließlich Unterbau entnommen (**BS/KB14 und 15**, Anlage 1 und 2), auf eine Beprobung des Betriebsweges unter dem nördlichen Widerlager wurde auf Grund der deutlich neueren Fahrbahndecke verzichtet. Der Weg war mit Granit gepflastert, die Asphaltdecke ist lediglich dünn aufgetragen. Die Sedimentproben unterhalb des Kernes wurden als Rückstellproben entnommen.

Abbildung 7: Asphaltdecke unter dem Widerlager Süd an der Böschungskante (links) und der Widerlageseite (rechts)

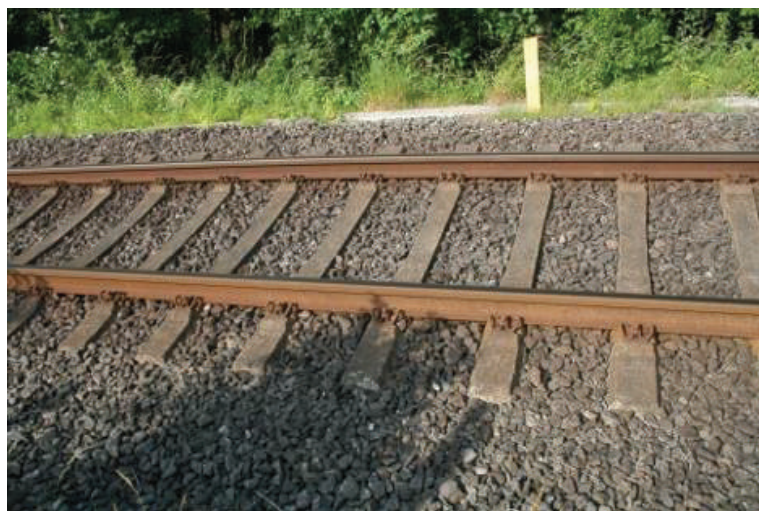
Entlang der Bahntrasse auf der Süd- und Nordrampe besteht das Gleisbett aus Schotter, der gemäß Bahnrichtlinien in der Vergangenheit entkrautet wurde und der mit bahntypischen Schadstoffen belastet sein kann (Abbildung 8). Es wurden insgesamt 12 Einzelproben aus einer Tiefe von ca. 20 bis 30 cm mit einer Pflanzschaufel durch Geotechnik Rommeis und Schmoll, Kiel, entnommen, jeweils 6 Proben in Abständen von 25 m nördlich und südlich der Brücke. Die Einzelproben wurden zu einer Mischprobe zusammengeführt (**Schotterprobe**).

Abbildung 8: Gleise mit Gleisbett im Rampenbereich

Das Schotterbett ist nach LAGA (2004) in die Zuordnungsklasse Z2 auf Grund der Parameter Zink und PAK einzustufen, Arsen und die weiteren Schwermetalle außer Cadmium und Quecksilber sind ebenfalls erhöht (Tabelle 6). Nach LAGA Altschotter (LfU Bayern 2010) sind die Schwermetalle im Feststoff nicht im Mindestuntersuchungsumfang enthalten, der PAK-Gehalt überschreitet demnach den Zuordnungswert Z1.1.

Im Eluat sind die Arsen- und Schwermetallgehalte dagegen unauffällig, die analysierten Herbizide Glyphosat und AMPA liegen oberhalb des Zuordnungswertes Z1.2 der LAGA Altschotter (BLfU 2010). Der Gleisschotter ist der Klasse Z2 zuzuordnen.
