Side Scan Sonar

Zur Ortung von evtl. Miesmuschelvorkommen

„Glameyer Stack“

Untersuchungszeitraum: Dezember 2011

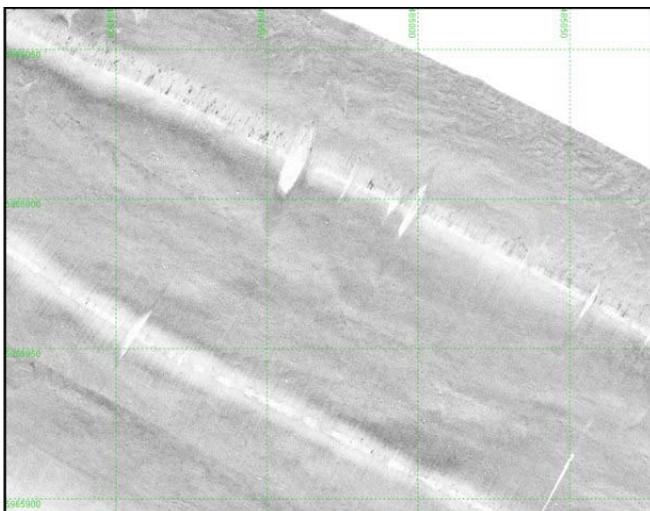
In weiten Teilen des Untersuchungsgebiets wurden zumeist lediglich schwache Reflexionen angetroffen. Es handelt sich hierbei um eine Feinsandoberfläche mit evtl. schluffigen Anteilen.

Ausschnitt 1 – Feinsand im Westen des Untersuchungsgebietes

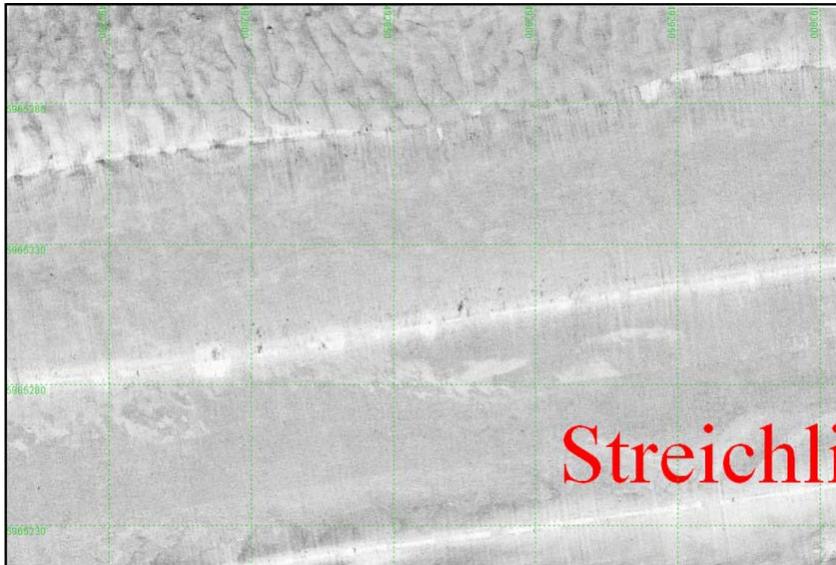
Ausschnitt 5 – Feinsand im Osten des Untersuchungsgebietes

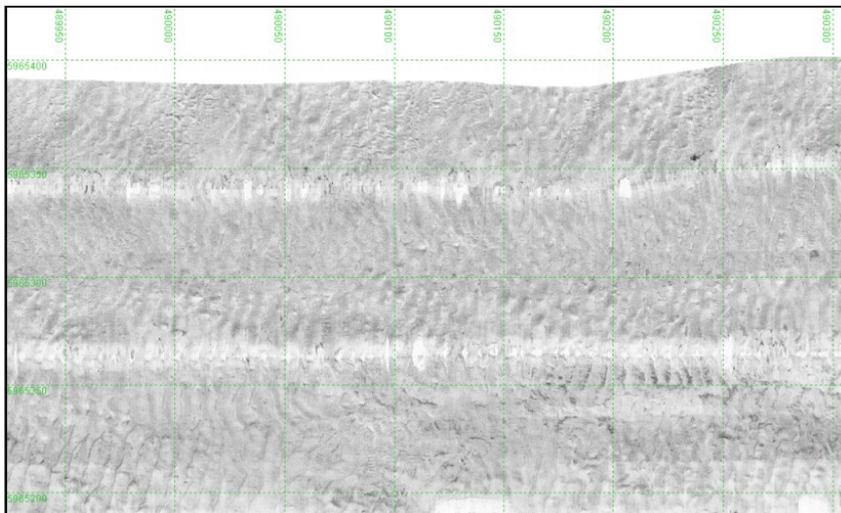
In den Bereichen höherer Strömung wurden ausgeprägte Rippelstrukturen beobachtet (Ausschnitt 4 und 6).

Ausschnitt 4 – Rippelstrukturen in der Fahrrinne

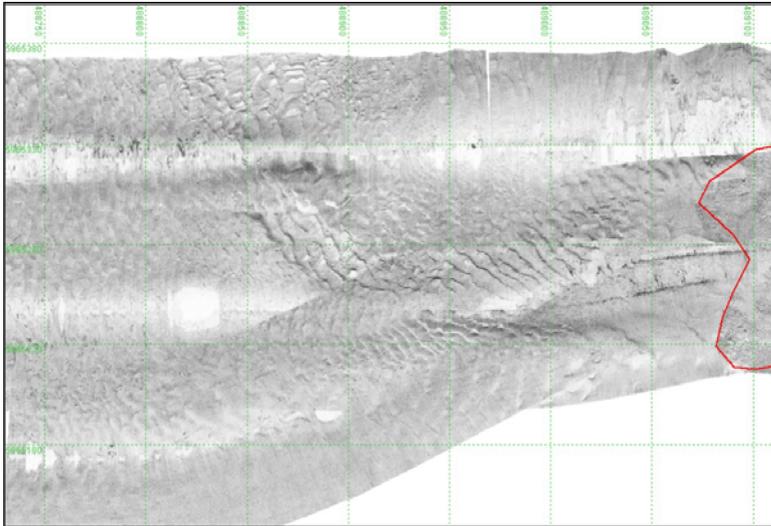
Ausschnitt 6 – Rippelstrukturen an der Westseite des Glameyer Stacks

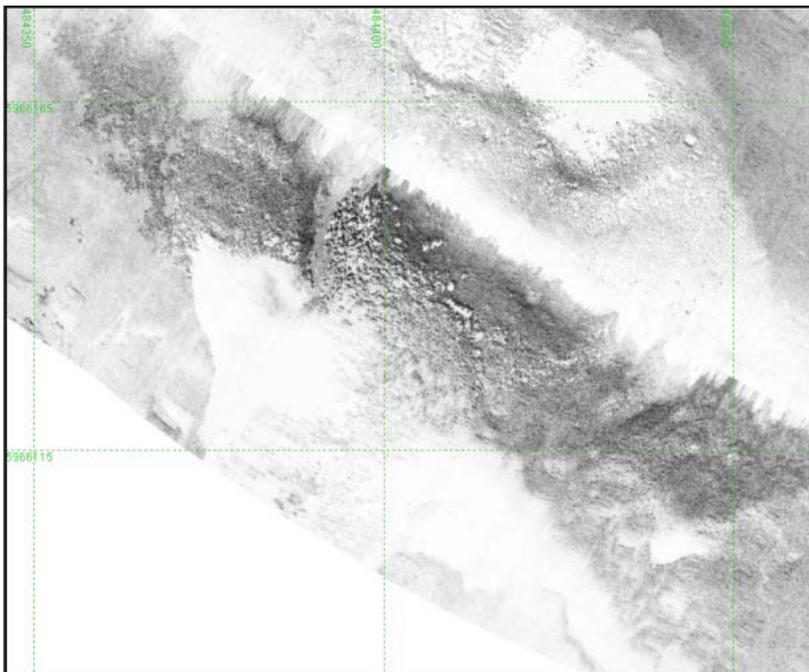
Im Westen des Untersuchungsgebietes (stromabwärts) wurden in Richtung Ufer Bereiche mit stärkeren Reflexionen angetroffen. Es handelt sich hierbei meist um Steinschüttungen der neuen und alten Buhnen (Ausschnitt 2 und 3).

Ausschnitt 2 – Steinschüttung im Westen des Messgebietes

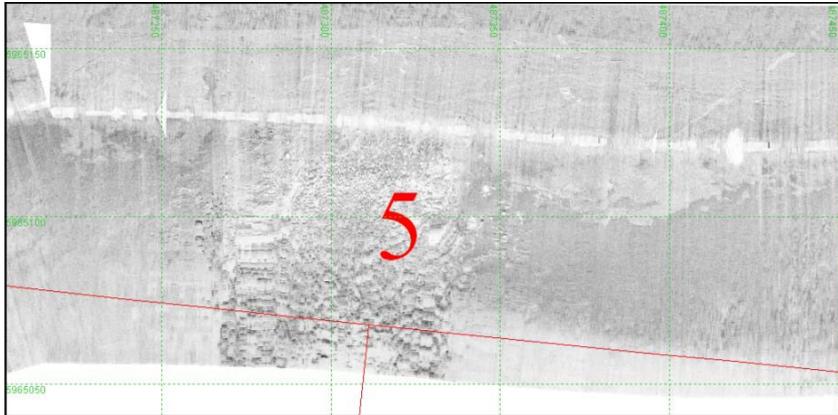
Ausschnitt 3 – Steinschüttung im Bereich der neuen Bühnen
