**Der Schierlings-Wasserfenchel (*Oenanthe conioides*),
Monitoring und fachliche Begleitung der Vermessung von
Maßnahmenflächen in Hamburg, Jahr 2019**

Auftraggeber **HPA Hamburg Port Authority AÖR**
Neuer Wandrahm 4
20457 Hamburg

Auftragnehmer **Planungsbüro für Landschaftsökologie und
angewandten Naturschutz PLAN**
Jacqueline Neubecker
Diekskamp 1 L
22949 Ammersbek

Ammersbek, 11.07.2020

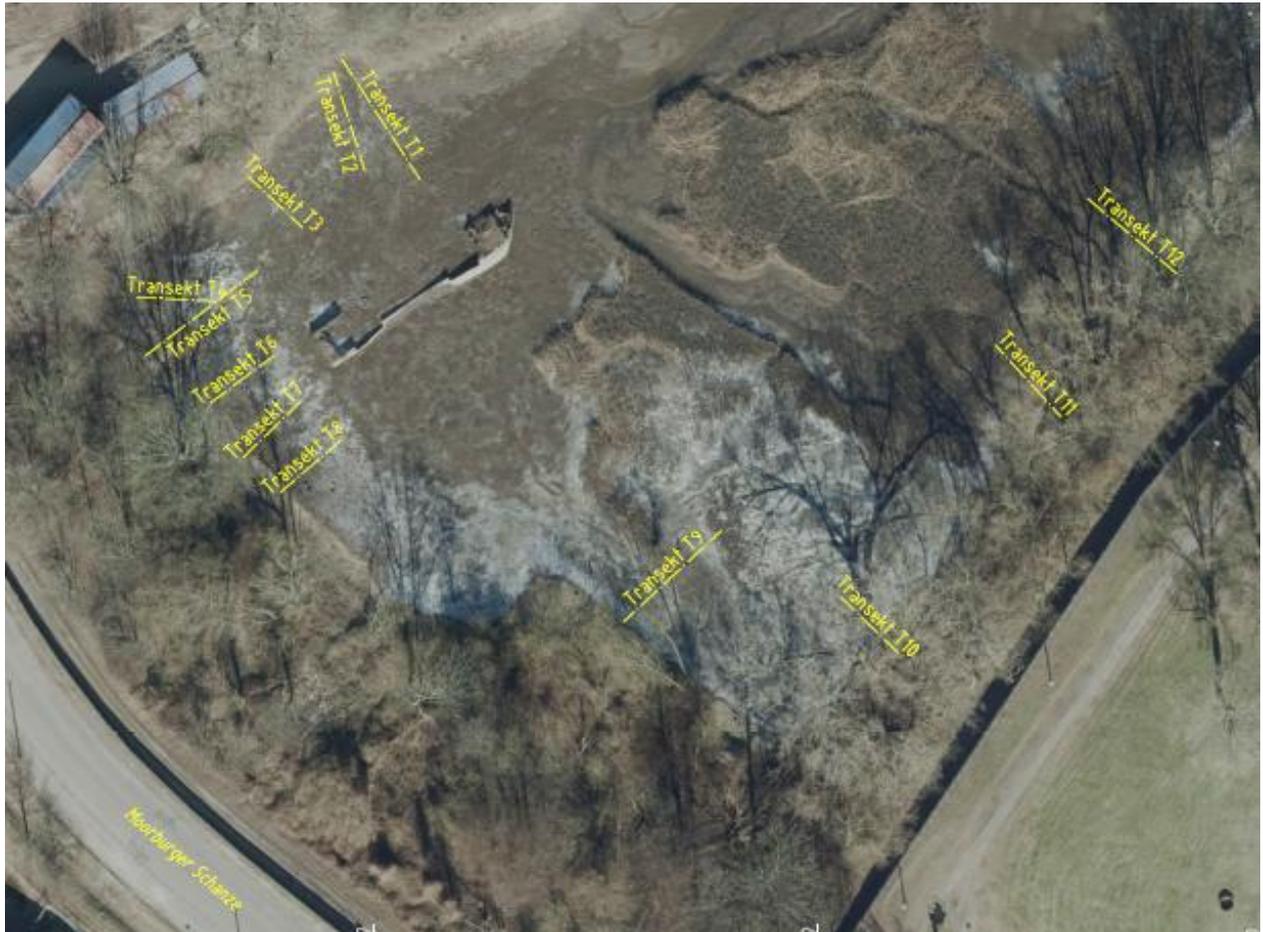
Abb. 4: Überblick der Transekte im Alten Moorburger Hafen

Für den Alten Moorburger Hafen liegen verschiedene Transekte aus dem Jahr 2015 vor, welche die dort durchgeführten Renaturierungsmaßnahmen an den Böschungen dokumentieren. Diese und weitere, insgesamt 12 Transekte werden seit 2017 im Rahmen dieses Monitorings jährlich vermessen, um die Entwicklung der Topographie und der Vegetation zu verfolgen. Im Jahr 2019 wurde die Vermessung im Juli durchgeführt. Die Nummerierung der Transekte erfolgt am Ufer des alten Hafenbeckens gegen den Uhrzeigersinn, beginnend am Nordwestufer (bei PLANULA (KÖHLER & OBST 2017) Westufer genannt) über das Ufer parallel zur Straße Moorburger Schanze (bei PLANULA Südufer genannt) bis hin zum Südostufer (bei PLANULA Ostufer genannt).

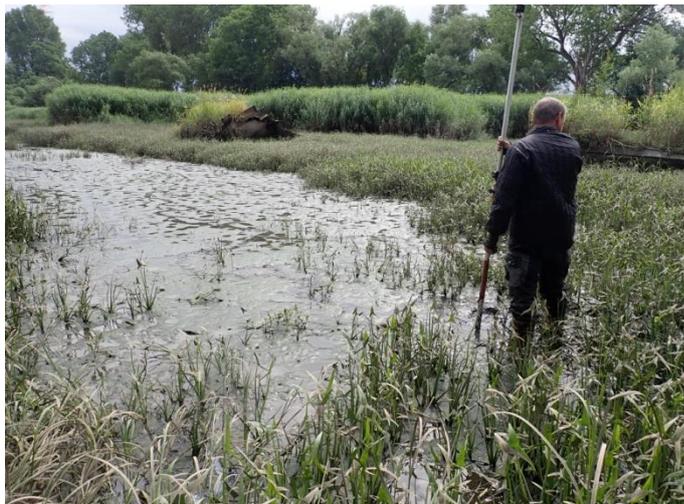
Der Transekt beginnt oben mit einem Hochstaudensaum (NUE) auf der Fläche mit Sandauftrag, dann folgt eine Zone ebenfalls auf Sand mit Pioniervegetation aus Arten wie Wasserpfeffer (*Persicaria hydropiper*) und Wasserkresse (*Nasturtium officinale* agg.) auf dünn aufgeschlicktem Sand (NPT). Bei ca. NHN +1,10m beginnt die Zone der Pioniervegetation, die von Pfeilkraut dominiert wird (ebenfalls NPT) und im oberen Bereich noch in der theoretischen Wuchszone des Schierlings-Wasserfenchels liegt. Der letzte Vermessungspunkt stellt - wie auch 2018 - die Grenze zum offenen Flusswatt (FWO) dar, der Schlick ist hier deutlich über knöcheltief (Abb. 5).

Abb. 5: Alter Moorburger Hafen, Endpunkt Transekt 5 im tiefen Schlick.

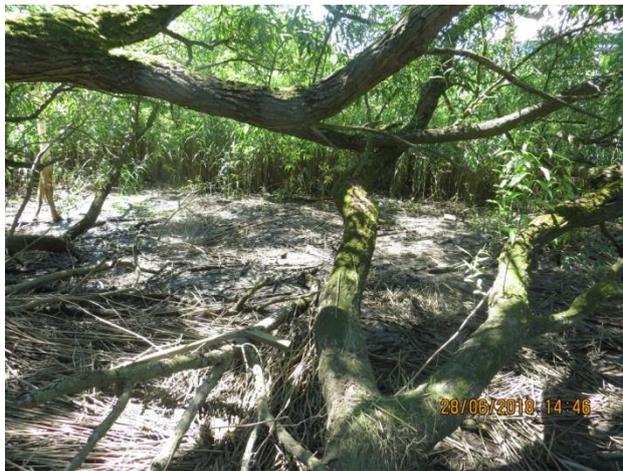
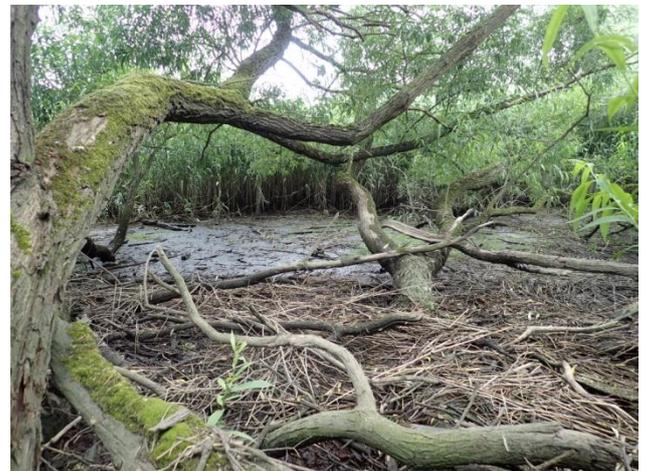
Der Tide-Weiden-Auwald, ein prioritärer Lebensraumtyp nach FFH-Richtlinie (§ FFH 91E0*), beschränkt sich im Alten Moorburger Hafen auf den Nordosten des Hafenbeckens. Der Randbereich am südlichen Ufer wurde 2015 stark zurück geschnitten, sodass hier nicht mehr die schattigen Waldverhältnisse vorhanden sind, die noch 2013 zur Kartierung eines Auwaldstreifens im Süden führten. Die bei PLANULA (KÖHLER & OBST 2017) als „Sonderstandort“ bezeichnete Auwaldfläche weist 2019 zunehmende Degradierungszeichen auf. Direkt am

Abb. 6: Tide-Weiden-Auwald 2018 mit dichter Treibsellage bis an die angrenzende Schilfröhrichtzone

Abb. 7: Tide-Weiden-Auwald 2019 mit fast vegetationsfreiem, tief schlickigem Bereich zwischen Treibsel und Schilfröhrichtzone

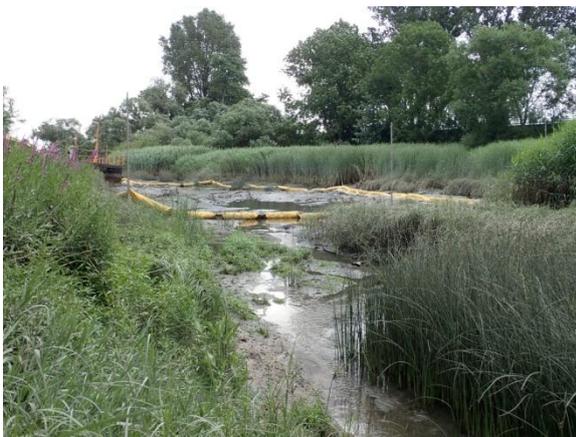
Abb. 12: Schilf- und Simsenröhricht im Umfeld des Abwrackbetriebes

sich darüber hinaus auch beiderseits des tiefgelegenen Flusswatts in lockerem Bestand zwischen Arten der Hochstauden- und der Pionierflur auszubreiten. Diese Bestände mit Arten der Brackwasserröhrichte werden aufgrund ihrer direkten Nachbarschaft zum Schilfröhricht bzw. ihrer Kleinräumigkeit nicht gesondert kartiert, sondern dem Schilfröhricht resp. dem Hochstaudensaum zugeordnet (Abb. 12, Abb. 13).

Der Betreiber der Abwrackwerft hatte im Sommer 2019 die Umgebung des von ihm genutzten Teils des Hafenbeckens mit einer schwimmenden Ölsperre abgegrenzt, sodass der restliche Hafen vor Verschmutzung geschützt ist. Die Ölsperre grenzt direkt an das Simsenröhricht. Innerhalb des abgesperrten Bereichs und randlich davon war der Elbschlick knöcheltief und besonders weich. Bereits 2018 war diese Fläche nur dicht am Röhrichttrand betretbar.

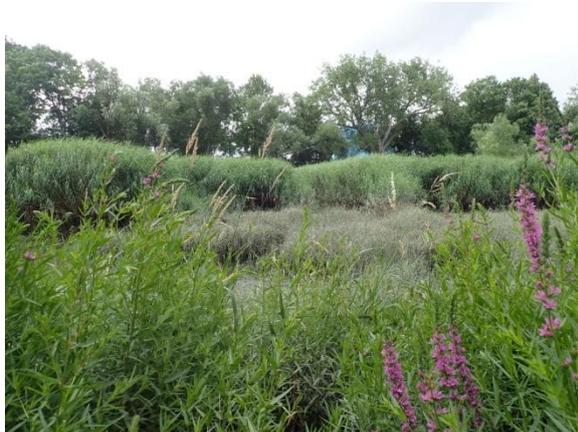
Abb. 14: Hochstaudensaum am Nordwestufer, Tideröhricht, Feuchtgehölz am Nordostufer

Zum Aufnahmezeitpunkt Anfang Juli war der Blutweiderich (*Lythrum salicaria*) in der Hochstaudenflur aspektbildend (Abb. 14, Abb. 15). Die sehr artenreiche Hochstaudenflur mit vielen verschiedenen Blütentypen wies einige seltene Pflanzenarten der Roten Liste auf wie Sumpfdotterblume (*Caltha palustris*) und Breitblättriger Merk (*Sium latifolium*). Die Strand-Simse (*Bolboschoenus maritimus*), die Salz-Teichsimse (*Schoenoplectus tabernaemontani*) und die Dreikantige Teichsimse (*Schoenoplectus triqueter*) findet sich in dieser Höhenlage in kleineren Flecken oder vereinzelt und wurde daher diesem Biotoptyp zugeordnet. Im Gegensatz zu 2018 gab es in dieser Zone keine Funde des Schierlings-Wasserfenchels.

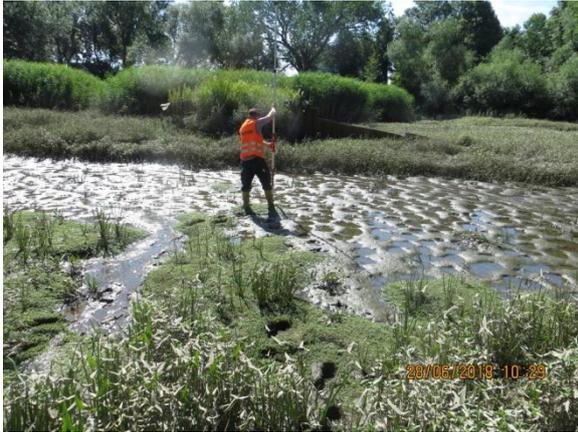
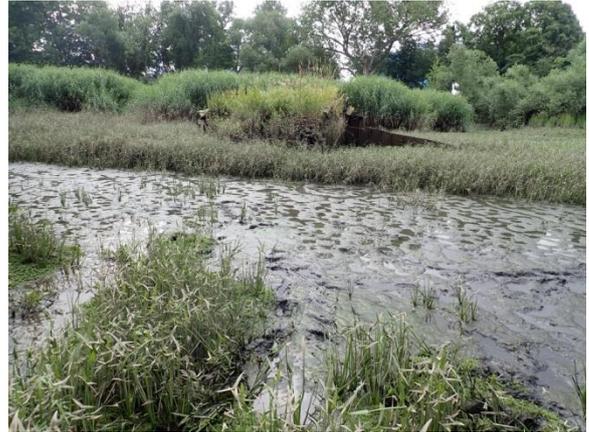
Die Pioniervegetation im Alten Moorburger Hafen weist die für diesen Biotoptyp in Hamburg weit verbreiteten Pflanzenarten wie Echte Brunnenkresse (*Nasturtium officinale*) und Wasserpfeffer (*Persicaria hydropiper*) auf, als Besonderheit ist aber hier die Dominanz des Pfeilkrauts (*Sagittaria sagittifolia*) im tiefliegenden Bereich dieser Zonierung zu nennen. PLANULA beschreibt in der Vegetationsperiode 2017 eine Zunahme der Vegetation im tiefliegenden Bereich mit einem sich zunehmend ausdehnenden Pfeilkrautröhricht und die Ausbildung eines zentralen Priels. Der zentrale Bereich sei im Vergleich zu den Vorjahren besser betretbar (KÖHLER & OBST 2017). Dies lässt sich auch 2018 und 2019 beobachten. Die Betretbarkeit beschränkt sich 2019 allerdings lediglich auf die Fläche direkt südlich des von der Abwrackwerft genutzten Hafenteiles etwa bis zum Beginn des Schiffswracks. Weiter zum Südufer hin wird die zentrale, vegetationsfreie Fläche zunehmend schlickig und ist dann auch bald nicht mehr betretbar. Der zentrale Bereich ist 2019 weiterhin nicht bewachsen (vgl. Biotoptyp FWO). Gegenüber 2019 hat am Rand der zentralen Fläche in den noch betretbaren Bereichen der Wasserstern (*Callitriche palustis* agg.) abgenommen, auf diesen Flächen nimmt das Pfeilkraut (*Sagittaria sagittifolia*) leicht zu (Abb. 16, Abb. 17).

Abb. 16: Transekt 1, Jahr 2018

Abb. 17: Transekt 1, Jahr 2019

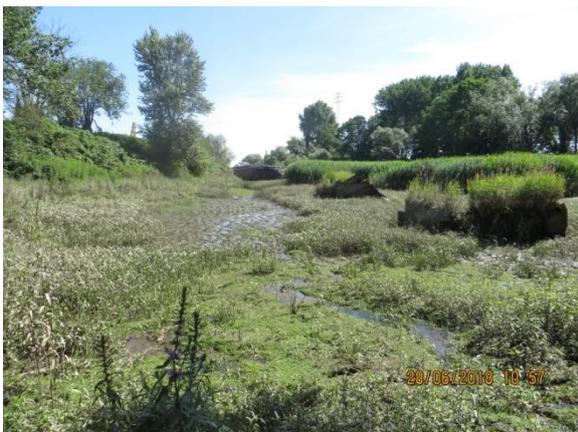
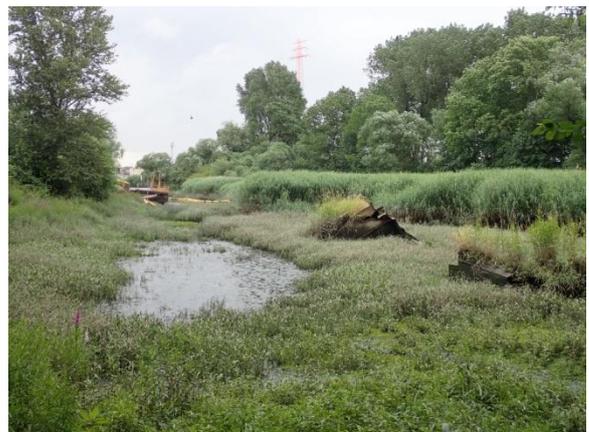
In dem am tiefsten gelegenen Bereich des Alten Moorburger Hafens befindet sich eine offene Schlickfläche. PLANULA beobachtet eine Zunahme der Vegetation in der Röhrichtzone und damit einhergehend die Ausbildung eines zentralen Priels (KÖHLER & OBST 2017), dieser Priel hat 2018 eine geringe Breite und Tiefe. Die zentrale, bewuchsfreie Fläche (FWO) war 2018 in ähnlichem Ausmaß wie 2017 vorhanden. 2019 liegt die offene, bewuchsfreie Fläche in etwa auf der Höhe des alten Schiffswracks (im Norden ca. 4m darüber hinaus) und hat eine unterschiedliche Breite von bis zu 4m. Umgeben ist die zentrale, schlickige Senke von Pfeilkraut (*Sagittaria sagittifolia*).

Abb. 18: Blick auf das Hafenbecken Richtung Elbe, Juni 2018

Abb. 19: Blick auf das Hafenbecken Richtung Elbe, Juli 2019

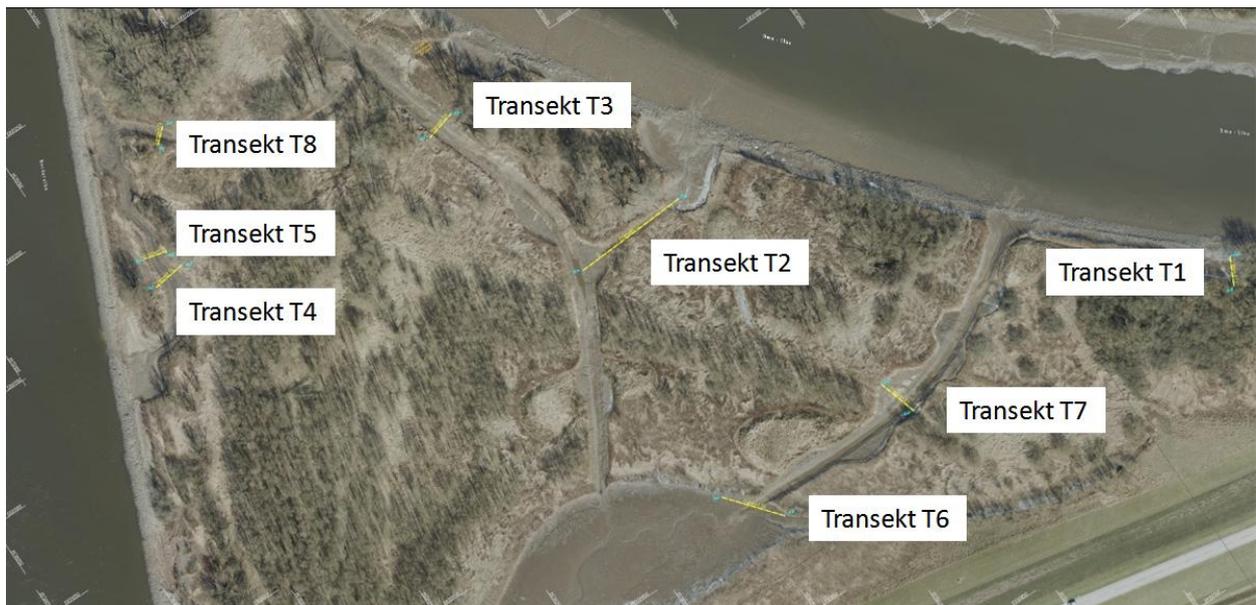
Abb. 20: Überblick der Transekte in der Spadenländer Spitze

Die Vermessung endet oberhalb der hier für den Schierlings-Wasserfenchel ungeeigneten Zone mit Deckwerk und/oder Betonsteinpflasterung. Diese Arten der Ufersicherung bieten *Oenanthe conioides* zu wenig Bodensubstrat und liegen fast immer unterhalb des potentiellen Wuchs-ortes.

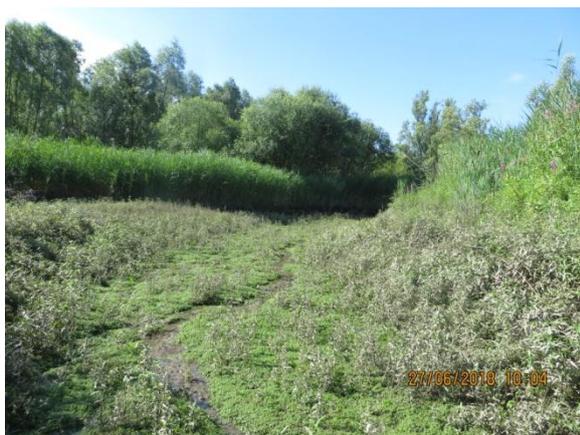
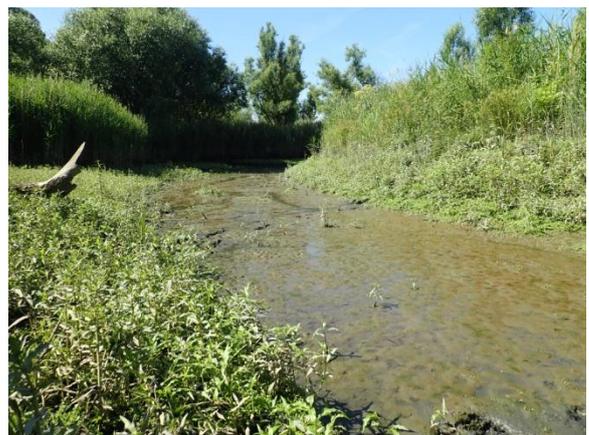
Transekt 4 verläuft an der Norderelbe am Priel zwischen der südlichen und der nördlichen Schlenze (MNr. 3/1), hier gab es 2017 im Umfeld mehrere Funde. Genau diese Wuchsorte und die nähere Umgebung waren 2018 nicht (von Abkömmlingen) besiedelt, wohl aber fanden sich in der Nähe zwei gut ausgebildete, blühende Individuen von *Oenanthe conioides*. 2019 waren in diesem Priel weiter nördlich die einzigen Funde des Schierlings-Wasserfenchels. Dieser Transekt beginnt und endet im tidebeeinflussten Schilfröhricht (NRT), dazwischen liegt durchgehend Pioniervegetation (NPT). Gegenüber 2018 hat sich der Prielverlauf hier wenig verändert, insgesamt sind aber sowohl die Ufer, als auch die Prielsohle an fast an allen Messpunkten um einige (maximal 8) Zentimeter aufgeschlickt. Das Schilfröhricht hat sich an der Leeseite des Priels ausgelehnt, die Prielsohle ist 2019 vegetationsfrei und über knöcheltief schlickig (Abb. 21, Abb. 22).

Abb. 21: Bei Transekt 4, Blickrichtung Südwest, Juni 2018

Abb. 22: Bei Transekt 4, Blickrichtung Südwest, Juni 2019

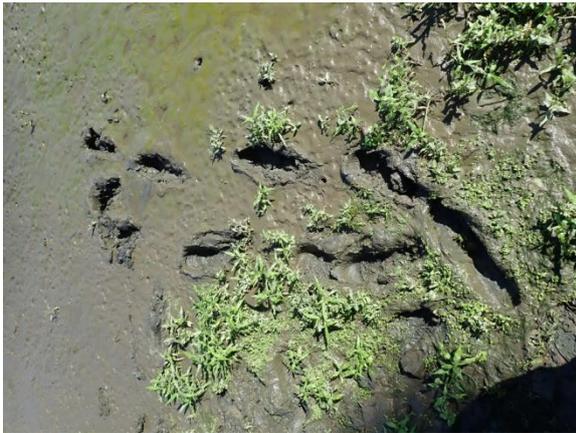
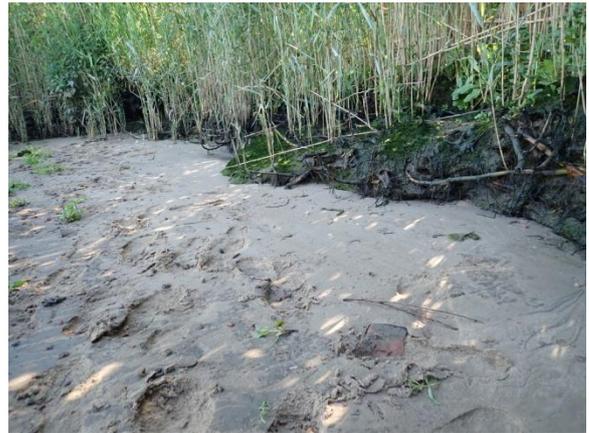
Maßnahmenfläche Nr. 3/1 ist sehr divers. Die Schlenze im Süden der Fläche an der Norderelbe verschlickt im zentralen Bereich (der Schlick ist allerdings, wie auch 2018, relativ gut betretbar), auf dem Schlick waren Mitte Juni 2019 Blaualgen zu beobachten. Am Schilfrand hingegen zeigt sich eine sandige Zone vor den erodierten Schilfrhizomen (Abb. 23, Abb. 24).

Abb. 23: Maßnahme Nr. 3/1, südliche Schlenze, Verschlickung und Blaualgen

Abb. 24: Maßnahme Nr. 3/1, südliche Schlenze, Versandung und Ufererosion

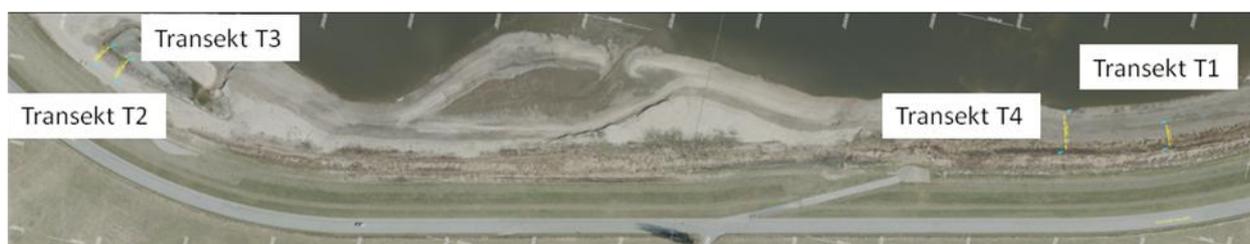
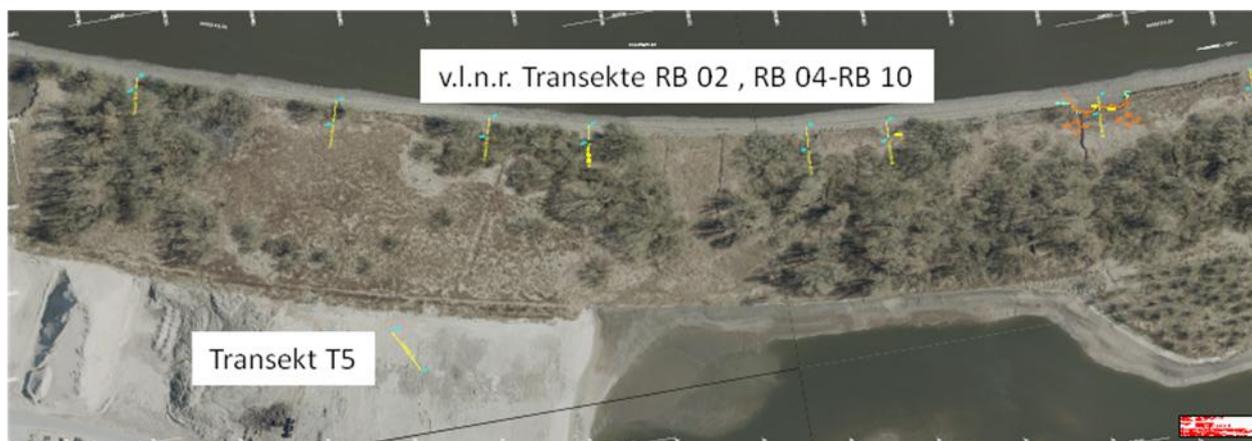
Im Juni 2019 wurden in Kreetsand die 2017 und 2018 eingemessenen Transekte erneut eingemessen, um die Entwicklung der Topographie und der Vegetation zu verfolgen. Zusätzlich wurden zwei weitere Transekte (Nrn. 4 und 5) angelegt, um die Entwicklung der Flachwasserbucht und eines kleineren Priels auf der neu abgegrabenen Fläche im Nordosten zu dokumentieren. Die Transekte 1-4 liegen am Westufer der Flachwasserbucht, Transekt 5 wurde quer zum neu angelegten Priel nördlich der großen Bucht gelegt.

Abb. 25: Überblick der Transekte in Kreetsand, Teil 1

Abb. 26: Überblick der Transekte in Kreetsand, Teil 2

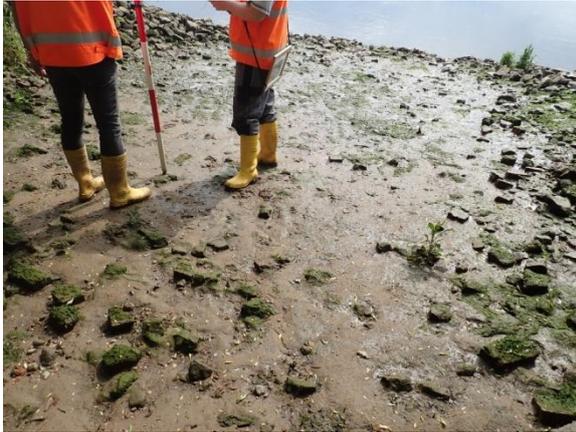
Transekt RB 02 konnte aufgrund der Beschattung 2018 aus technischen Gründen erst etwa von der Mitte der Bucht an vermessen werden. Die Vermessung 2019 folgt dem 2018 eingemessenen Bereich, sie beginnt bei einer Länge von 0,04m in der Höhenlage von NHN +1,32m. Da die vermessene Länge 2018 in der Uferbefestigung unterhalb des geeigneten Wuchsbereichs von *Oenanthe conioides* endete, wurde 2019 die Transektlänge von 8,83m auf 5,83m eingekürzt. Der erste Vermessungspunkt liegt 15cm höher als 2018, dann folgt eine 3-4m lange Senke, die bis zu 30cm tiefer liegt als im Vorjahr. Der elbnahe Bereich ist in vergleichbarer Höhe wie 2018. Der 2019 vermessene Bereich ist weiterhin mit so wenigen Pflanzen bestanden, dass er noch dem Biotoptyp Flusswatt ohne Bewuchs (FWO) zugeordnet wird. Ein Individuum des Wasser-Greiskrautes (*Senecio aquaticus agg.*) wächst auf einer dünnen, nicht geschlossenen *Vaucheria*-Algendecke. Der Boden besteht aus dem anstehenden (oder früher aufgeschütteten) Sand, vermischt mit etwas Bauschutt und ist dünn überschlickt (Abb. 27).

Abb. 27: Transekt RB 02, Norderelbe bei Kreettsand

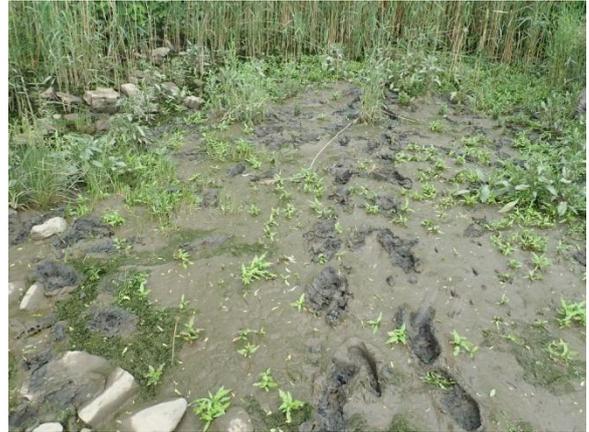
Abb. 28: Transekt RB 04, Norderelbe bei Kreettsand

Transekt RB 04 liegt in einer Bucht, die seitlich begrenzt wird von Weidengebüsch, am hinteren Ende grenzt die Bucht an die große Schilfröhrichtfläche, die dahinter liegt. Der Transekt beginnt bei einer Länge von 0,10m und endet bei 12,02m. Die Vermessung beginnt in NHN +2,16m Höhe, also etwas oberhalb der theoretischen Wuchszone von *Oenanthe conioides*, im Schilfröhricht (NRT). Im oberen Bereich des Schilfröhrichts liegt der Transektverlauf 2019 um ca. 10cm niedriger als 2018. Die Schilfzone endet an der gleichen Länge wie 2018, dann folgt die Pioniervegetation (NPT). Die Bucht erscheint aufgeschlickt, dennoch sind die gemessenen Höhenlagen in diesem Biotoptyp fast gleich, d.h. innerhalb der Abweichungstoleranz von 5cm. Die Pioniervegetation ist nur am Schilfrand in einer Breite von ca. 1,30m dicht, der Rest der Rückbaufläche ist nicht so dicht wüchsig wie 2018. Die für den Schierlings-Wasserfenchel potentiell geeignete Fläche endet am Rand der Ebene, dann folgt eine verhältnismäßig steile Betonsteinpflasterung, von der 2019 noch ein Meter Länge eingemessen wurde. Das Uferdeckwerk liegt unterhalb der möglichen Wuchszone von *Oenanthe conioides* und bietet zudem keinen relevanten Lebensraum für Pflanzen und Tiere, es wird daher mit dem Kürzel FFA (Fluss, ausgebaut) der Hamburger Biotopkartierung versehen. Die Abfolge der Biotoptypen lautet NRT-NPT(dicht)-NPT(lückig)-FFA (Abb. 28).

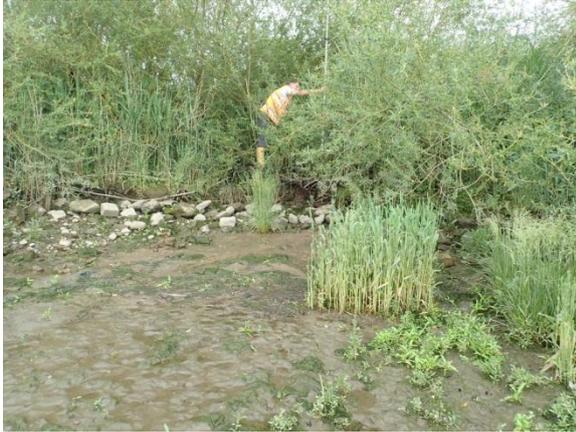
Vaucheria sp. wächst nur fleckenweise. Der sandige, mit Bauschutt durchsetzte Boden ist hier weiterhin nur schwach überschlickt. Die Pionierflur endet vor dem Rand der Betonsteinpflasterung, hier liegt der letzte Vermessungspunkt. Die Uferbefestigung (FFA) wurde 2019 nicht mehr vermessen, da sie als Lebensraum für den Schierlings-Wasserfenchel nicht relevant ist. Der Biotoptyp FFA entfällt daher 2019 (Abb. 29).

Abb. 29: Transekt RB 05, Norderelbe bei Kreesand

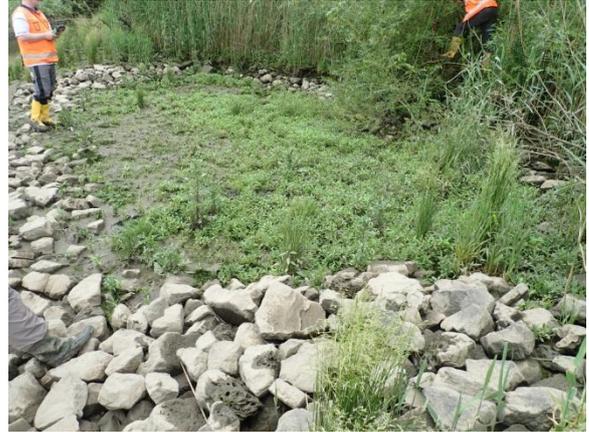
Abb. 30: Transekt RB 06, Norderelbe bei Kreesand

Transekt RB 06 beginnt im potentiellen Wuchsbereich des Schierlings-Wasserfenchels in einer Höhe von NHN + 1,92m im Auwald (WWT), das liegt etwas höher als im Jahr 2018. Die dann folgende Stufe fällt mit 10cm Länge und 46cm Höhendifferenz steiler aus als 2018 (13cm/36cm), der untere Vermessungspunkt liegt 10cm tiefer als 2018. Dann folgt die insgesamt fast auf gleicher Höhe wie 2018 liegende Pionierflur (NPT), die beim Beginn der Betonsteinpflasterung endet, zugleich ist hier das Ende der potentiellen Wuchszone. Die gebaggerte Bucht ist von Auwald umgeben, in den westlichen Ecken ragt derzeit noch etwas Schilfröhricht hinein, auch die Seiten sind mit einem schmalen Schilfsaum bewachsen. Im Auwaldgebüsch dominiert die Korbweide (*Salix viminalis*). Der Boden ist durchgehend mit einer dünnen Schlickschicht bedeckt, die von Schüttsteinen umrandete Pionierflur (NPT) ist insgesamt relativ dichtwüchsig, die Alge *Vaucheria sp.* findet sich lückig am Schilfrand (Abb. 30).

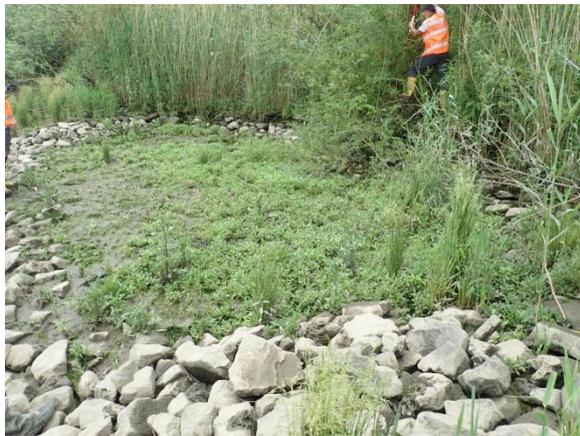
Abb. 31: Transekt RB07, Norderelbe bei Kreditsand

Schlicklage ist halbknöcheltief. Gegenüber 2018 ist der Transektabschnitt mit Pioniervegetation insgesamt ebenfalls fast gleich, maximal 7cm höher. Der Transekt endet 2019 vor der Betonsteinpflasterung (Abb. 31).

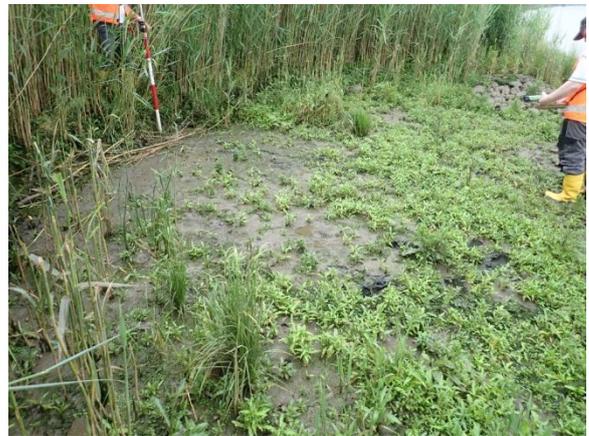
Transekt RB 08 beginnt im Schilfröhricht (NRT) innerhalb der potentiellen Wuchszone von *Oenanthe conioides*, dann folgt eine Böschung von 64cm Höhendifferenz im Übergang zur Pioniervegetation (NPT), die wie schon 2018 weiterhin vorhanden ist, aber am Schilfrand im Übergang zur Pionierflur 10cm tiefer liegt. Im weiteren Verlauf liegt der Transekt nur geringfügig (max. 7cm) höher als 2018, die Biotopgrenzen sind gegenüber 2018 unverändert. Die relativ schmale Bucht ist schlickig wie RB07. Die Pioniervegetation ist am hinteren und vorderen Rand lückig ausgebildet, sonst dicht mit dominierend Wasserpfeffer (*Persicaria hydropiper*) bewachsen. Der Transekt endet bei der Betonsteinpflasterung (Abb. 32).

Abb. 32: Transekt RB 08, Norderelbe bei Kreditsand

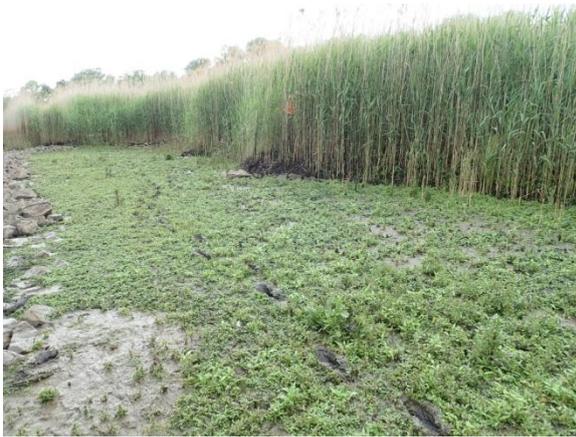
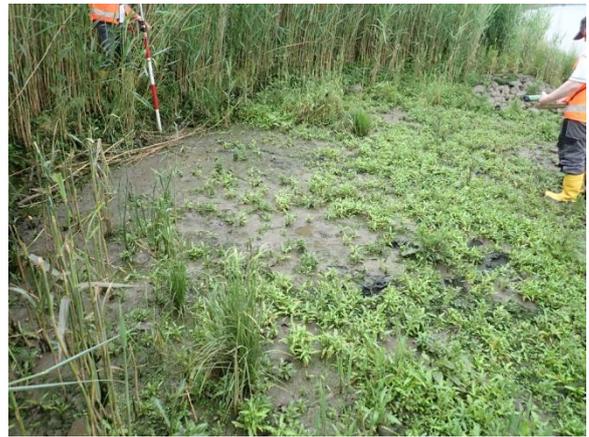
Zusätzlich wurde bei RB09 die untere Grenze der Schilfhalme komplett entlang der Grenze zur Abaggerung vermessen, um möglichen Schilfzuwachs oder -erosion dokumentieren zu können. Im Vergleich zu 2018 ist die Schilfzone lediglich nördlich des Entwässerungsgrabens weiter in die Fläche mit Pioniervegetation vorgedrungen. Auf der restlichen Fläche verläuft der Schilfrand fast überall hinter dem 2018 vermessenen Rand (Abb. 34).

Abb. 33: Transekt RB 09, Blick nach Süden, Norderelbe bei Kreetzand

Abb. 34: Transekt RB 09, Vermessung der Schilfkante, Norderelbe bei Kreetzand

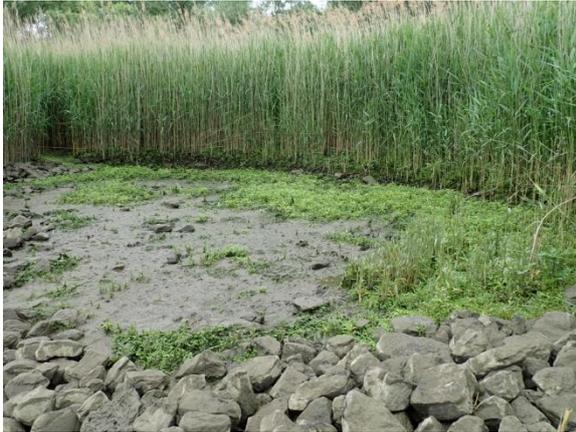
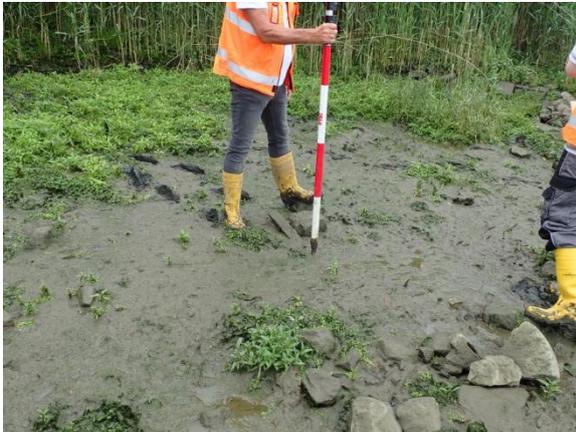
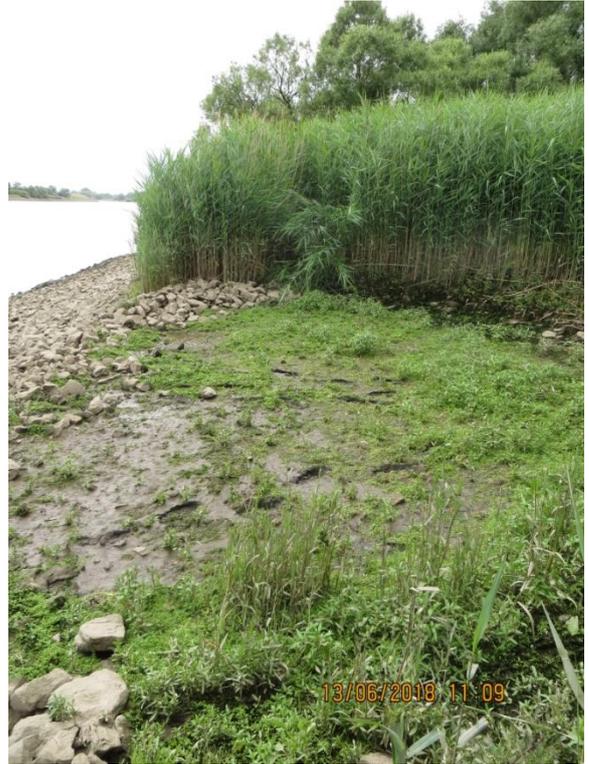
Transekt RB 10 liegt am Südrand der großen Schilfröhrichtfläche im Vorland der Norderelbe. Auch hier ist eine schräge Böschung angelegt und das Schilfrhizom durch die Baggerarbeiten freigelegt worden. Das Schilfröhricht (NRT) ist gegenüber 2018 um 49cm zurückgegangen, die Pionierflur (NPT) beginnt entsprechend früher. Die schräge Böschung am Schilfrand ist auch 2019 noch zu erkennen, sie liegt bis zu 7cm tiefer als 2018. Die Pioniervegetation ist zur Norderelbe hin weniger geworden. Die Oberfläche der Rückbaufäche RB10 wirkt insgesamt aufgeschlickt: waren 2018 im Schlick nur die Sohlenabdrücke der Stiefel zu sehen, so sank man 2019 deutlich tiefer ein. Der Untergrund wird durch tiefgründigen Schlick gebildet, im Vermessungsprofil zeigt sich hier eine Aufschlickung von bis zu 7cm. Der Transekt endet direkt vor dem Schüttsteindeckwerk, dieser Biotoptyp wird daher nicht mehr notiert. Gegenüber 2018 liegt der letzte Vermessungspunkt 7cm niedriger als 2019 und damit knapp unterhalb der potentiellen Wuchszone des Schierlings-Wasserfenchels (Abb. 35, Abb. 36, Abb. 37).

Abb. 35: Transekt RB 10, Norderelbe bei Kreetsand, 03.06.2019

Abb. 36: Transekt RB 10, Norderelbe bei Kreetsand, 03.06.2019

Abb. 37: Transekt RB 10, Norderelbe bei Kreetsand: Zustand 2018

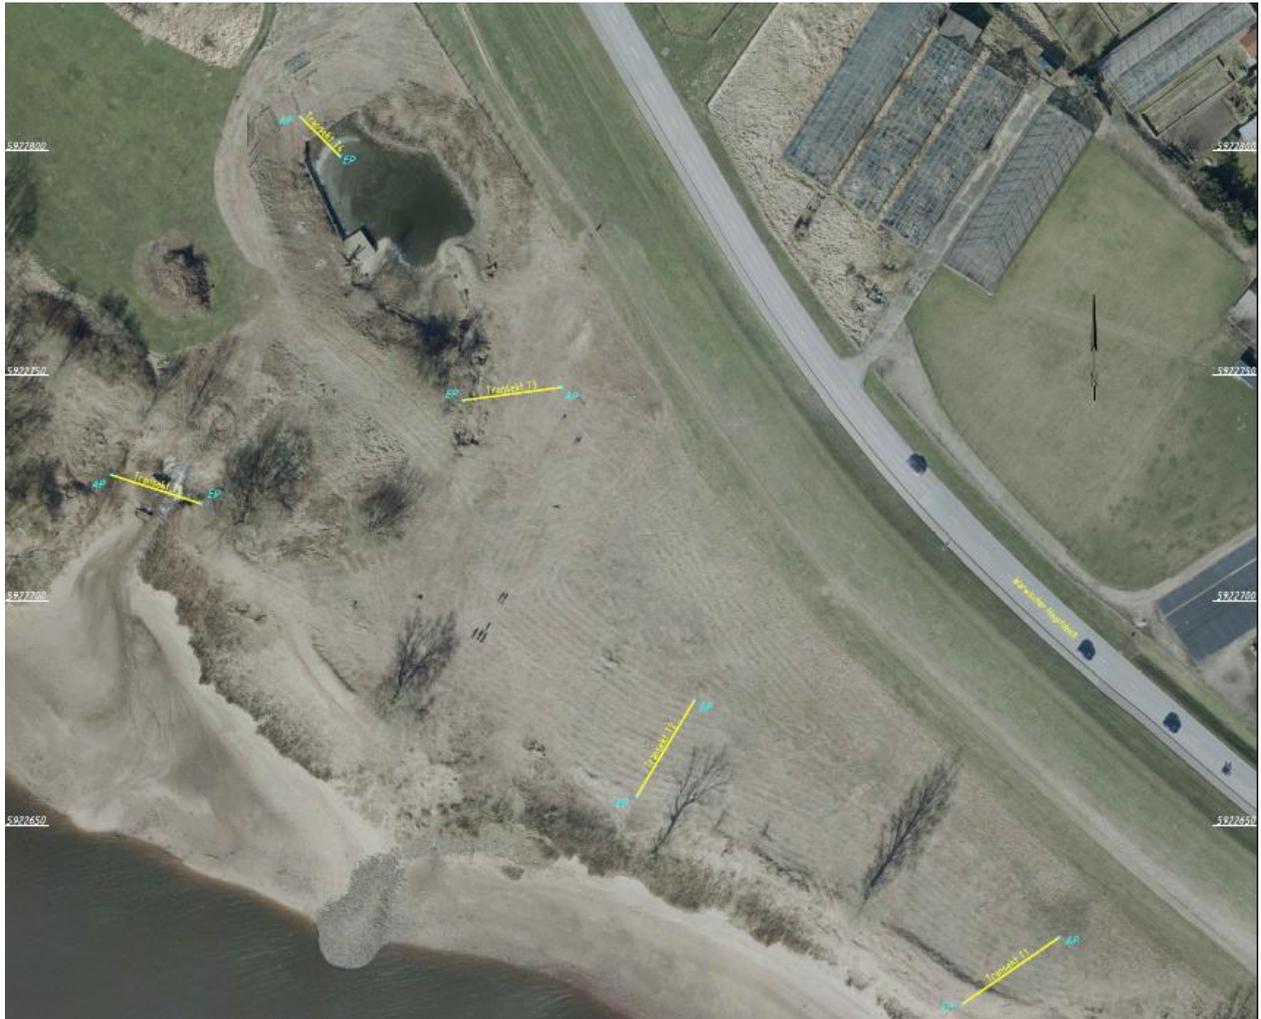
Abb. 40: Überblick der Transekte in Overhaken

Im Jahr 2018 wurden fünf Transekte neu eingemessen (Abb. 40).

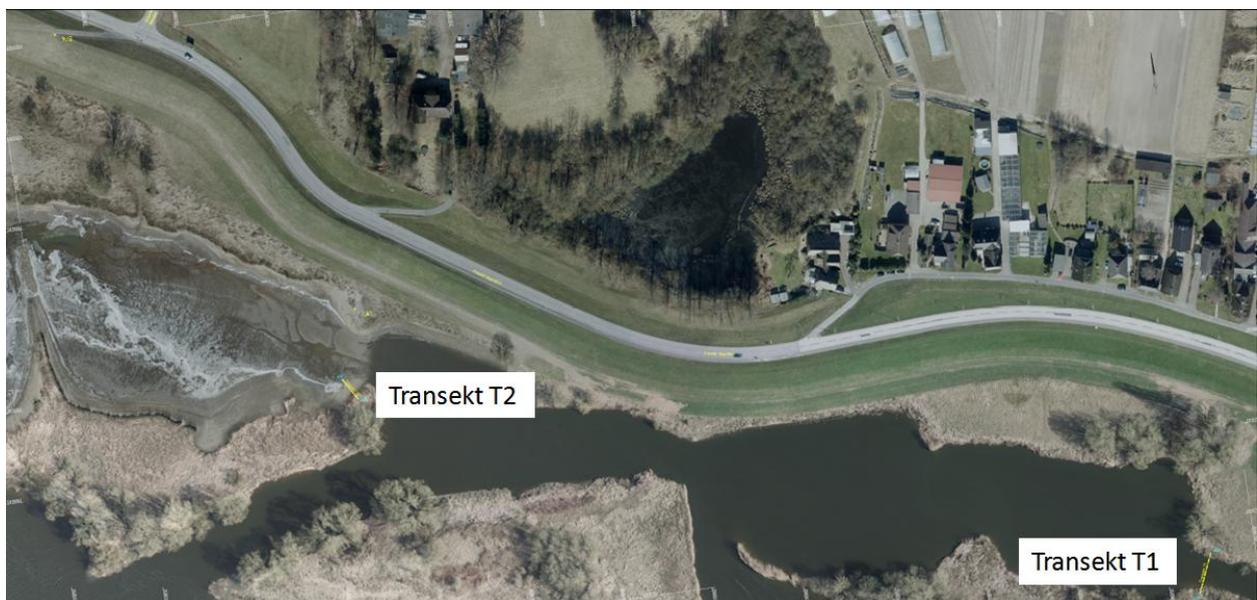
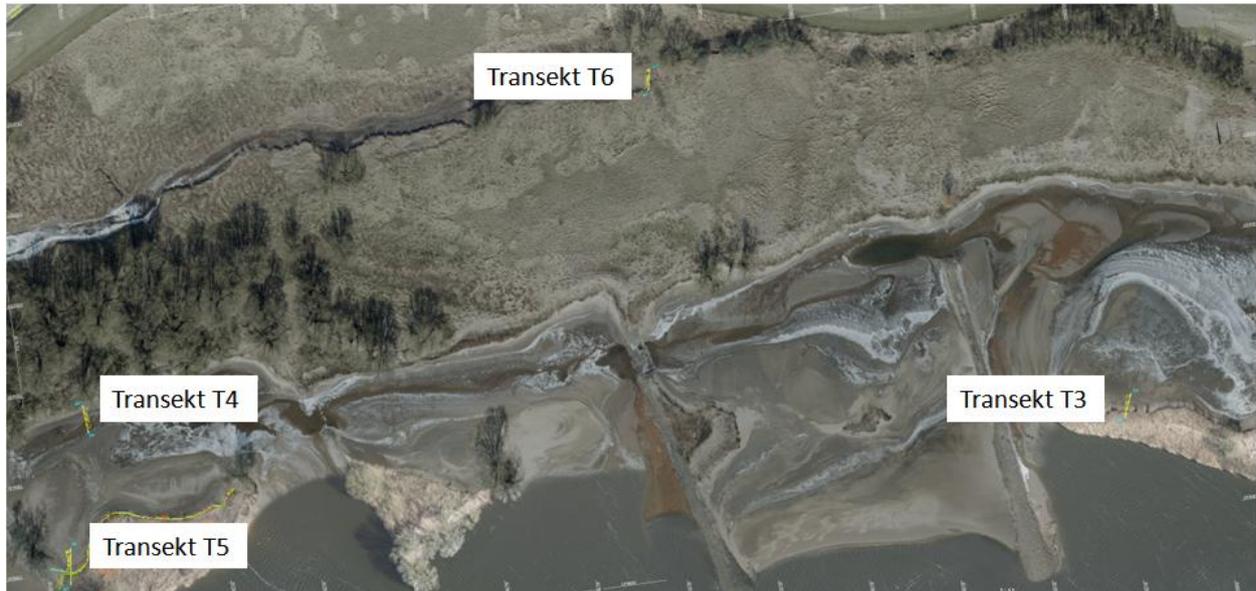
Die 2017 eingemessenen Transekte wurden 2018 erneut vermessen, ebenso der 2017 eingemessene Schilfrand. Zusätzlich wurde Transekt 6 im Bereich des ehemaligen Prielendes am 1996 verlängerten, deichnahen Priel angelegt, wo bis 2015 Vorkommen von *Oenanthe conioides* dokumentiert waren (Abb. 45, Abb. 46).

Abb. 45: Überblick der Transekte in Zollenspieker, Teil 1

Abb. 46: Überblick der Transekte in Zollenspieker, Teil 2

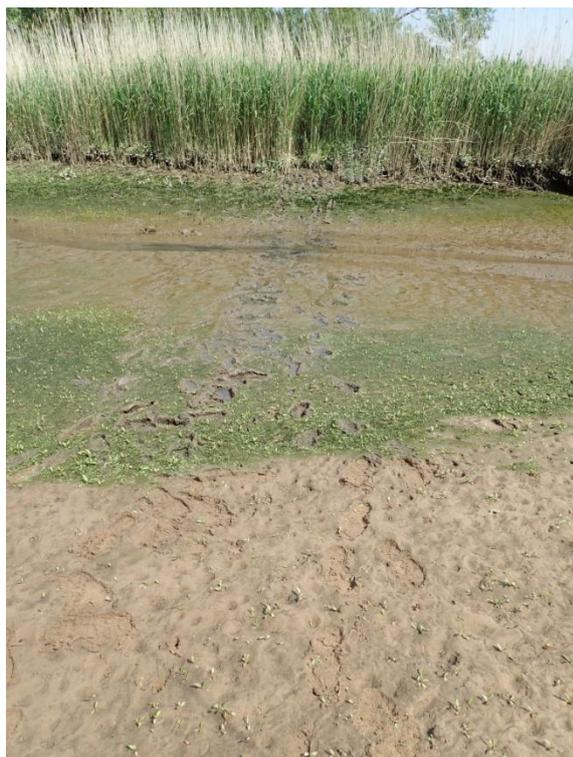
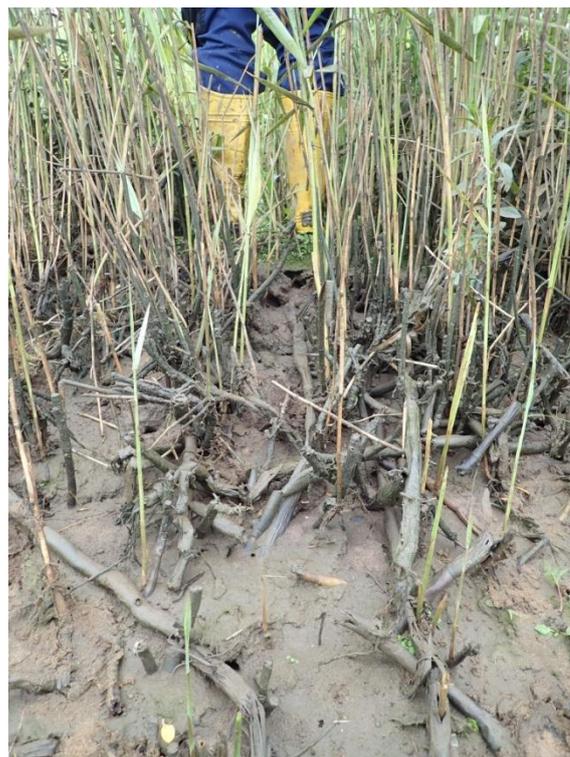
Transekt 1 liegt am Westrand des 2003 gebaggerten, kleinen Priels, er verläuft von einem Ufer über die Prielsohle zum anderen Ufer. Die Vermessung beginnt und endet knapp oberhalb der theoretischen Wuchszone von *Oenanthe conioides*. Die Wuchszone umfasst etwa die Hälfte der Ufer, der untere Uferbereich und die Prielsohle sind als Wuchsbereich zu tief gelegen. Gegenüber 2018 gibt es im Transektverlauf wenig Änderungen. Insgesamt liegt die Geländeoberkante 2019 etwas niedriger als 2018, an der Schilfkante am Südufer ist das Ufer jedoch um bis zu 16cm abgesackt. Die Vermessung beginnt und endet im Schilf (NRT), das beiderseits des Priels bis zu einer Höhenlage von NHN +1,77m / +1,73m hinabreicht. Dann folgt die Zone der Pionierflur (NPT) bis NHN +0,81m / +0,73m, dazwischen liegt die vegetationsfreie Wattfläche (FWO) der Prielsohle. Das Schilf wurzelt in der anstehenden Kleilage. Unterhalb des Schilfrhizoms am Nordufer ist der Boden schlickig, am elbnahen Transektende dagegen sandig. Das Schilf ist hier mit dünnen Treibsellagen durchsetzt, es gibt wenig vorjährige Halme. Die Pioniervegetation (NPT) ist sehr lückig, jedoch durchgehend mit vereinzelt höheren Pflanzenarten bewachsen, weiter unten wächst dazu die Alge *Vaucheria sp.*

Abb. 47: Transekt 1, Blick nach Norden, Zollenspieker

Abb. 48: Transekt 1, erodierter Schilfrand, Zollenspieker

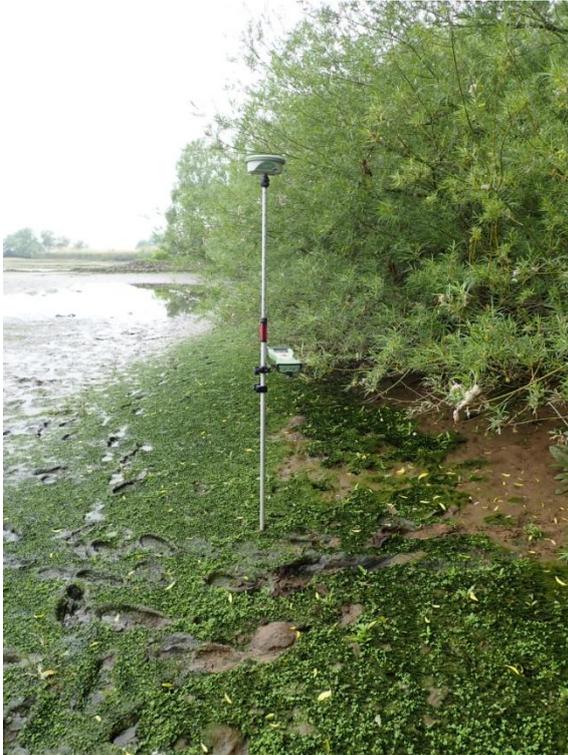
Abb. 50: Transekt 4, Zollenspieker

Transekt 4 liegt direkt am Nordufer des breiten Vorlandes und zwar im westlichen Bereich. Hier in der Nähe wurde 2015 noch eine Rosette des Schierlings-Wasserfenchels gefunden. Der erste einmessbare Punkt liegt 2019, wie bereits 2018, direkt an der Grenze zwischen einem schmalen Hochstaudensaum und Pioniervegetation. Der Vermessungspunkt im höher gelegenen Auwald konnte aus technischen Gründen nicht vermessen werden. Der Transekt liegt daher 2019 komplett außerhalb der potentiellen Wuchszone des Schierlings-Wasserfenchels. Der 2018 vermessene schmale Schilfsaum ist hier nicht mehr vorhanden, stattdessen beginnt der Transekt gleich mit der Pioniervegetation. Der erste Vermessungspunkt lag 2018 deutlich niedriger als 2017, wurde aber 2019 wiederum sogar etwas höher als 2017 eingemessen, möglicherweise ist das Ufer hier um 20cm aufgesandet (Abb. 50). Auf der übrigen Transektfläche liegen die Vermessungspunkte um im Mittel 2cm tiefer als 2018, am Transektende sogar um 6cm/4cm. Die Pionierflur (NPT) endet in fast der gleichen Höhenlage und Entfernung vom Anfangspunkt wie 2018, sie ist flächig mit *Vaucheria sp.* bedeckt und darüber dominierend mit Wasserstern (*Callitriche palustris agg.*) bewachsen (Deckungsgrad 75%). Lückig (Deckungsgrad 5%) findet sich außerdem vor allem Wasserpfeffer (*Persicaria hydropiper*), Wasserkresse (*Nasturtium officinale agg.*) und Sumpf-Vergissmeinnicht (*Myosotis scorpioides*). Das sich dran anschließende Flusswatt (FWO) ist – im Gegensatz zu 2018 - dicht mit der Alge *Vaucheria sp.* bedeckt.

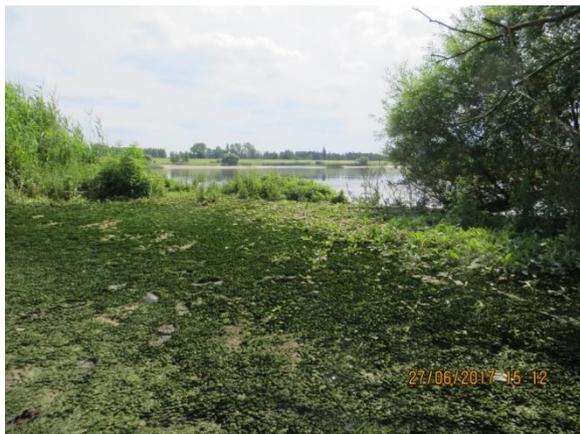
Abb. 51: Schilfrandvermessung: links im Bild westlicher Schilfrand, Zollenspieker

Der Schilfrand am relativ strömungsgeschützten Nordufer der Insel verläuft in den Jahren 2017 und 2018, bis auf den westlichen Anfangsbereich, insgesamt etwa gleich. Während die Schilfgrenze im Westen der Nehrungshakeninsel 2018 gegenüber 2017 um ca. 0,5 m, bei den ersten drei Vermessungspunkten sogar um bis zu 1,4m weiter reichte, ist der Schilfrand 2019 wieder zurückgegangen und liegt jetzt wieder näher an der 2017er Grenze. Die Vermessungspunkte wurden 2019 wieder in kürzeren Abständen gesetzt, sodass die 2017 eingemessenen kleinen Einbuchtungen in ihrer Entwicklung besser verglichen werden können. Die bereits 2017 vorhandenen Einbuchtungen sind größer geworden und es sind neue kleine Einbuchtungen hinzu gekommen. Vermutlich sind hier ganze Schilfplacken erodiert. Auch 2019 sind die Vermessungspunkte nicht direkt mit den vorjährigen vergleichbar, die zwischen den Punkten gezogenen Linien zeigen jedoch, dass der Schilfrand zwischen den Einbuchtungen insgesamt leicht zurückgegangen ist. In einer Höhenlage von NHN + 1,96m bzw. 2,01m wachsen zwei feinblättrige Individuen des Wasserfenchels (*Oenanthe sp.*).

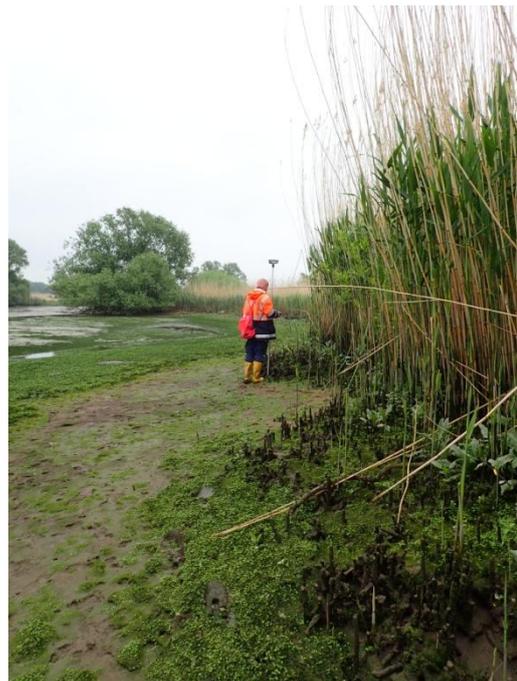
Abb. 52: Schilfrandvermessung, Zollenspieker

vermessen. 2019 erfolgte die Vermessung am unteren Rand von z.T. abgestorbenen Halmen (Abb. 52). Am unteren Rand zur Freifläche hin deshalb, weil zwischen den abgestorbenen Halmen vereinzelt auch neu austreibende Halme zu sehen waren und weil sich hier eine Erosionskante befindet, deren Entwicklung beobachtet werden soll.

Im Rahmen der Vermessung wurde 2017 auch der Schilfrand der bei Transekt 5 gelegenen Insel (gekappte Buhne) vermessen. Seit etwa Sommer 2013 existiert der schmale Schilfrand südlich einer Weidengruppe auf der Buhne westlich von Transekt 5 nicht mehr, stattdessen wachsen hier nur noch krautige Pflanzenarten (vgl. google earth, Abb. 51). Hier, am Westrand der jetzt noch vorhandenen großen Schilffläche, beginnt die Vermessung der Schilfgrenze auf der stromabgewandten Seite der Insel. Die Vermessung der Schilfgrenze endet im Osten bei der solitären Weide, die am Ende des „Nehrungshakens“ wächst. Der Schilfrand wird seit 2017 jährlich erneut

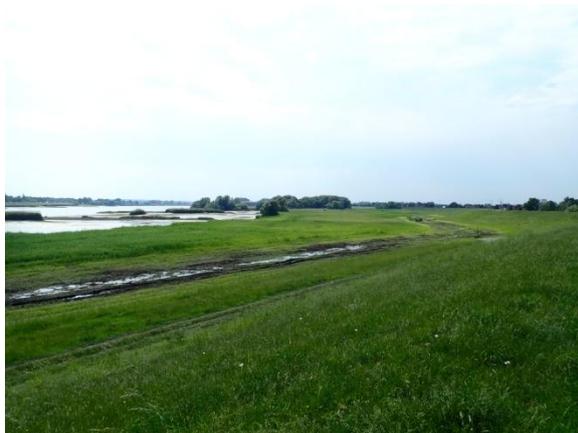
Abb. 53: Priel Zollenspieker und Verlängerung:
Rodung der Gehölze, Blick nach West

Gegenüber 2018 hat sich der Bereich deutlich verändert: im Rahmen der bisher durchgeführten, planfestgestellten Maßnahmen auf Basis des Pflege- und Entwicklungsplans (IUS 2011) wurden alle gewässerbegleitenden Weidenbäume und –sträucher am Prielufer gerodet, das Schilf wurde gemäht, der Transektbereich durch randliche Befahrung in seiner Höhenlage verändert, Vergleiche mit den Vorjahren können daher nicht mehr angestellt werden (Abb. 53, Abb. 54, Abb. 55). Die Transektfläche liegt im Mittel um knapp 17cm tiefer als 2018. Die Vegetation auf dem Transekt und im näheren Umfeld entspricht 2019 eher dem Biotoptyp Pioniervegetation (NPT). Die Alge *Vaucheria sp.*, die Echte Brunnenkresse (*Nasturtium officinale agg.*) und der Wasserstern (*Callitriche palustris agg.*) dominieren den Aspekt, allerdings kommt am etwas höher gelegenen Rand nach wie vor die Wasser-Minze (*Mentha aquatica agg.*) häufig vor und im Treibselgürtel am früheren Ende des Priels finden sich weitere Hochstaudenarten. Das Schilfröhricht reicht von beiden Seiten wesentlich weiter in die Transektfläche hinein (Abb. 56).

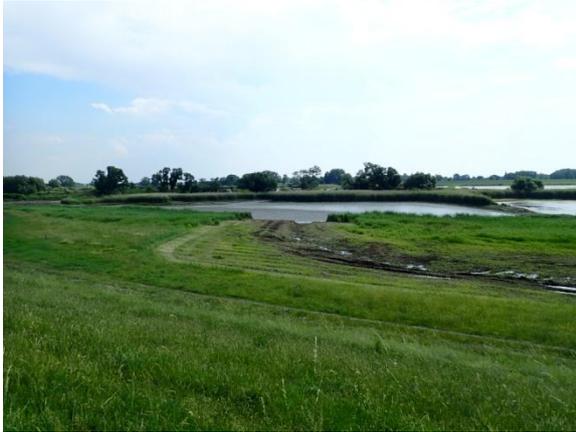
Abb. 55: Priel Zollenspieker und Verlängerung:
Rodung der Gehölze und Mahd

Schilf wurde gemäht, der Transektbereich durch randliche Befahrung in seiner Höhenlage verändert; Vergleiche mit den Vorjahren können daher nicht mehr angestellt werden (Abb. 53, Abb. 54, Abb. 55). Die Transektfläche liegt im Mittel um knapp 17cm tiefer als 2018. Die Vegetation auf dem Transekt und im näheren Umfeld entspricht 2019 insgesamt eher dem Biotoptyp Pioniervegetation (NPT), 2018 wurde sie teilweise dem Biotoptyp „Hochstaudenflur (NUE)“ zugeordnet. Die Alge *Vaucheria sp.*, die Echte Brunnenkresse (*Nasturtium officinale agg.*) und der Wasserstern (*Callitriche palustris agg.*) dominieren den Aspekt, allerdings kommt am etwas höher gelegenen Rand nach wie vor die Wasser-Minze (*Mentha aquatica agg.*) häufig vor und im Treibselgürtel am früheren Ende des Priels finden sich weitere Hochstaudenarten. Das Schilfröhricht reicht von beiden Seiten wesentlich weiter in die Transektfläche hinein als 2018 (Abb. 56).

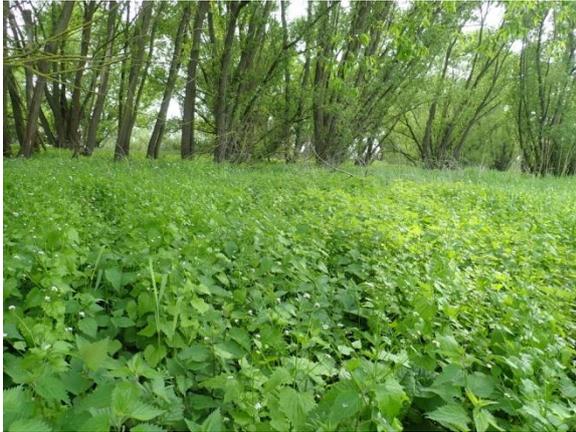
Abb. 57: Tide-Weidenauwald (WWT) im Westen von Zollenspieker, im Vordergrund Knoblauchsrauke und Brennessel

Der flächige Tide-Weidenauwald wird nicht regelmäßig vom Hochwasser erreicht und liegt oberhalb der Wuchszone des Schierlings-Wasserfenchels. Gegenüber der Hamburger Biotopkartierung (2014) haben sich hier wenige Änderungen ergeben. Die lückige Baumschicht setzt sich im großen Waldbereich im Westen des Gebietes vor allem aus auf den Stock gesetzten Fahlweiden (*Salix rubens*) zusammen, die aufgrund ihres Alters totholzreich sind. Die Krautschicht besteht - wie schon von BRANDT (FFH 2018/2019, Biotopkartierung 2014) beschrieben - aus einer dichten, halbruderalen Gras- und Staudenflur, die von Brennessel (*Urtica dioica*) dominiert wird; die Brennessel wächst hier an ihrem natürlichen Standort.

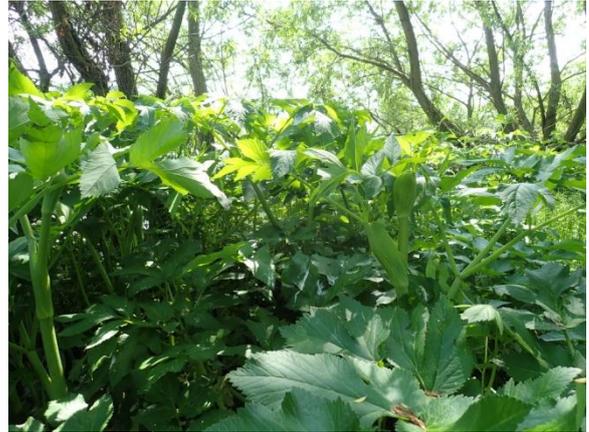
Abb. 58: Blick in den Tide-Weidenauwald, im Vordergrund Echte Engelwurz

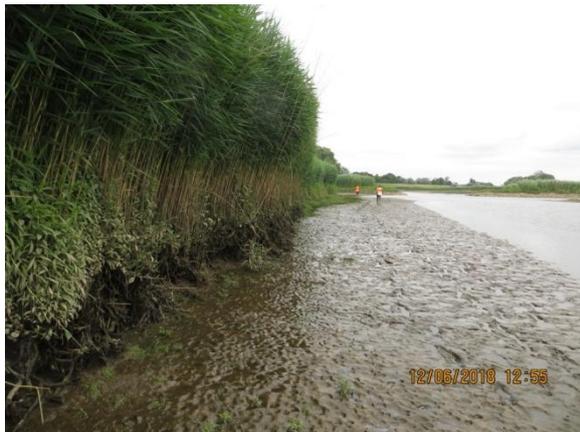
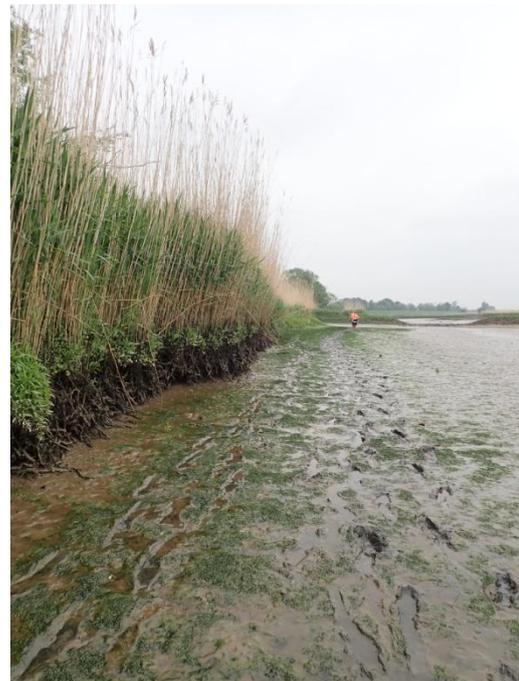
Abb. 59: Schilfröhricht (NRT) mit Erosionskante und hineingewachsener Hochstaudenzone 2018, im Vordergrund ohne vorgelagerte Pionierflur

Abb. 60: Der gleiche Blick auf das Schilfröhricht (NRT) 2019, die Erosion ist weiter fortgeschritten
