**Der Schierlings-Wasserfenchel (*Oenanthe conioides*),
Monitoring und fachliche Begleitung der Vermessung von
Maßnahmenflächen in Hamburg, Jahr 2019**

Auftraggeber **HPA Hamburg Port Authority AÖR**
Neuer Wandrahm 4
20457 Hamburg

Auftragnehmer **Planungsbüro für Landschaftsökologie und
angewandten Naturschutz PLAN**
Jacqueline Neubecker
Diekskamp 1 L
22949 Ammersbek

Ammersbek, 11.07.2020

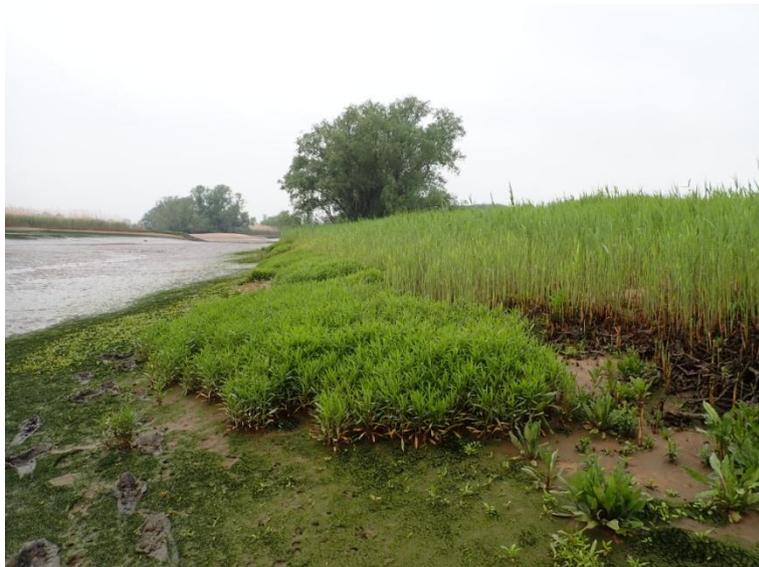
Abb. 61: Uferseitiger Hochstaudensaum (NUE) mit dominierend Weidenblättriger Aster

Der breitere Abschnitt des NSG hat unterschiedlich gut ausgebildete Hochstaudensäume. Im Osten des Untersuchungsgebietes (etwa vom östlichen Verbindungspriel bis auf Höhe der Pionierinsel) hat sich am landseitigen Ufer dort, wo nicht direkt das hohe, dichte Schilf angrenzt, ebenfalls eine Hochstaudenflur ausgebildet. Weiter nach Westen dominiert auch hier die Weidenblättrigen Aster (*Symphyotrichon novi-belgii* agg., Abb. 61).

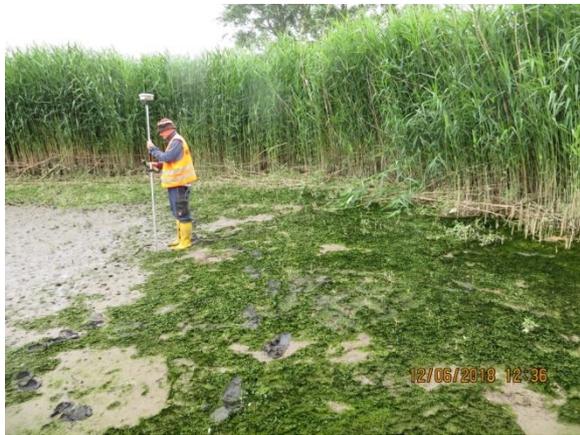
Abb. 62 und Abb. 63: Transekt 5, Zollenspieker.
Oben Biotopgrenze Juni 2018, rechts
der gleiche Vermessungspunkt Mai
2019

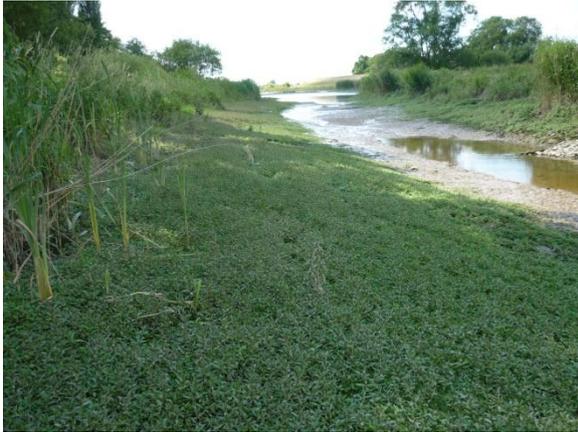
Abb. 64: Dichte Pioniervegetation am östlichen Verbindungspriel im Juni 2009, Blickrichtung West

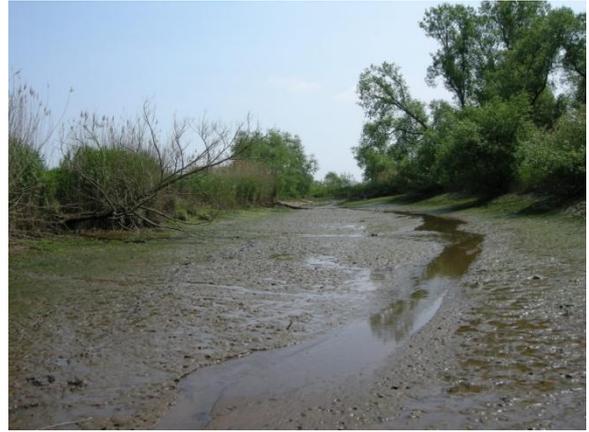
Abb. 65: Spärlich besiedelte Prielufer des gleichen Priels im Mai 2019, Blickrichtung Ost

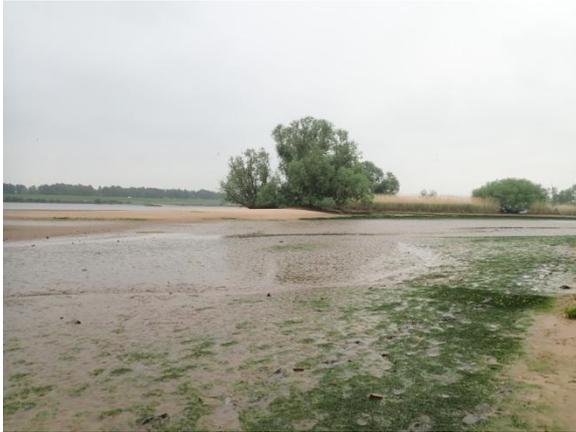
Abb. 66: Sandiges Flusswatt im Westen von Zollenspieker (FWO)

Auf den aus verschiedenen Gründen etwas höher gelegenen Flächen bildet die Alge *Vaucheria*
sp. Algenmatten, die sich bei starker Wasserbewegung auch verlagern oder zusammenschieben.
Der Alge wird eine bodenfestigende Wirkung zugeschrieben (Kötter 1961). Die höher gelegenen
Flächen sind deutlich sandiger, meistens nur dünn überschlickt. Dort, wo *Vaucheria sp.* vor-
kommt, handelt es sich um den Randbereich der Pioniervegetation, geschützte Buchten oder
Reste von Schilfinseln (Abb. 66, Abb. 67).

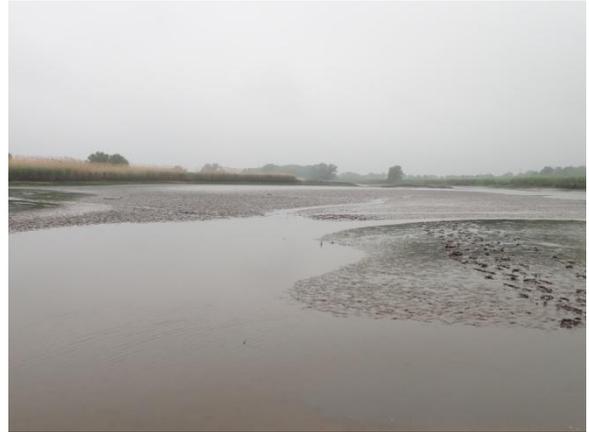
Abb. 67: Schlickiges Flusswatt im Osten von Zollenspieker (FWO)

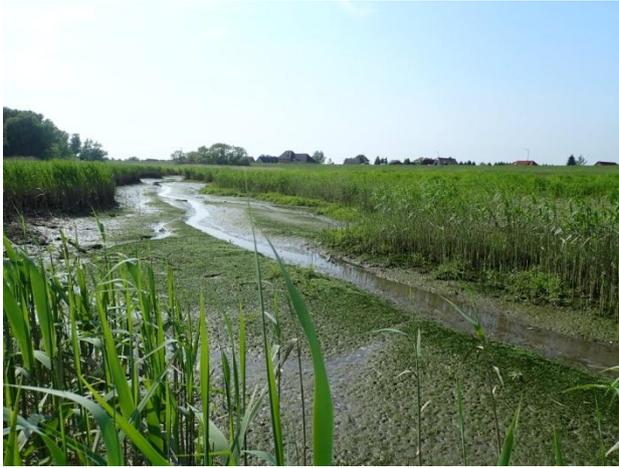
Abb. 68: Alter Priel Zollenspieker, Blick Richtung Westen

Wie schon in der Biotopkartierung 2014 dargestellt, reicht der große Priel vom Hafenbecken im
Westen bis zur Überfahrt auf der Höhe des Carlsbracks und dann, als 1996 gebaggertes Verbin-
dungsgewässer, weiter bis in das tidebeeinflusste Wasserbecken auf der Höhe des Kirchwerder
Mühlendamms. Westlich der Überfahrt ist die zentrale Abflussrinne vegetationsfrei (FWP), die
Prielsohle insgesamt ist jedoch relativ breit und im Mai 2019 ansonsten dicht mit Sumpf-
Wasserstern (*Callitriche palustris* agg.) und *Vaucheria* sp. (und evtl. auch anderen Algen)
bewachsen. Östlich der Überfahrt sind die Weidengehölze im Februar 2019 gefällt worden, das
Schilfröhricht wurde zum Teil gemäht. Insgesamt stellt sich dieser Abschnitt des Priels also völlig
anders dar als bei der Biotopkartierung 2014 beschrieben (Abb. 68, Abb. 69). Die vorhandene
Vegetation wird dem Biotoptyp Pioniervegetation (NPT) zugeordnet.

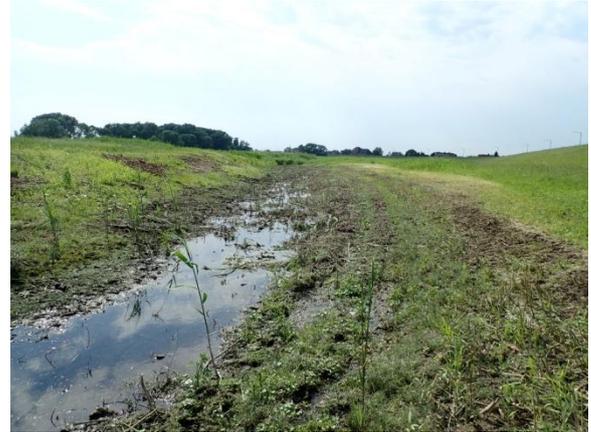
Abb. 69: Verbindungspriel Zollenspieker, Blick Richtung Westen

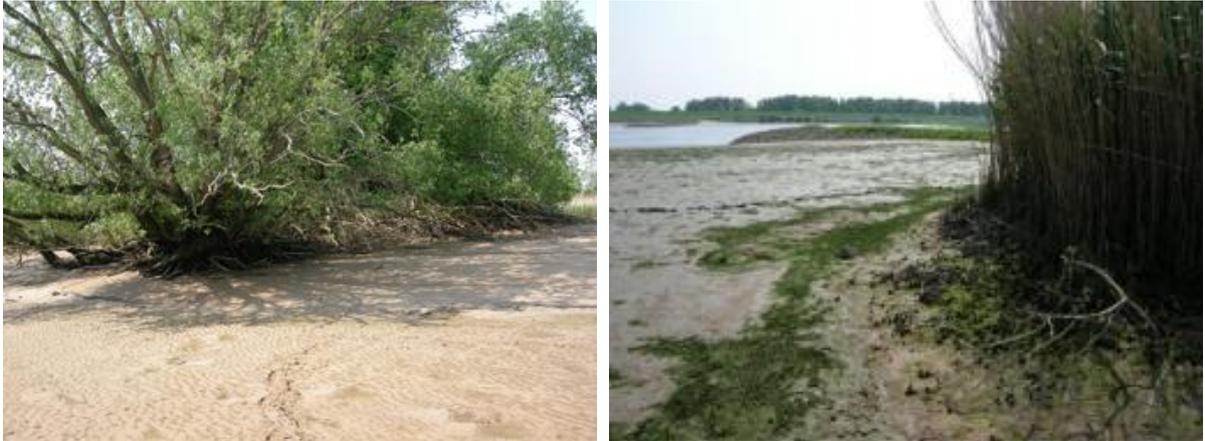
Abb. 70: Exponierter Sandstandort und erodierte Ufer vor dem Schilf am elbseitigen Ufer der Inselchen im fünften Becken östlich des Hafens im NSG Zollenspieker (Fotos: H. Bracht)

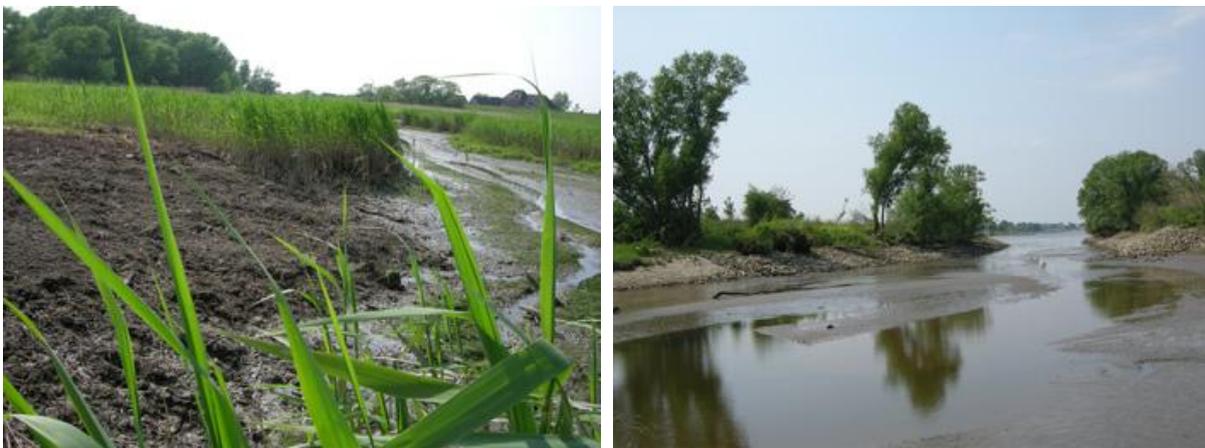
Abb. 71: Abholzungen am Ufer des alten Priels und am Nordwestufer der mittleren Insel (Pionierinsel) im Osten des NSG Zollenspieker (Fotos: H. Bracht)

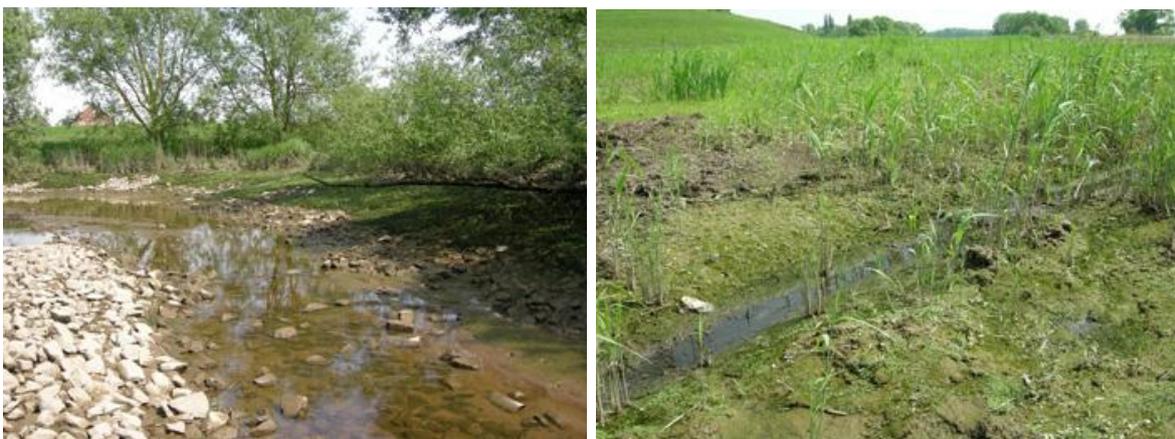
Abb. 72: Uferbefestigung am östlichsten Priel und Entfernung von Schilf und Bäumen an der Mündung des Prieldurchstichs im NSG Zollenspieker (Fotos: H. Bracht)
