# Monitoring von Vegetationsveränderungen am Nordufer der Elbinsel Neßsand mit Schweinsand

## 3. Wiederholungskartierung - 2015

Hamburg, Juli 2016

Auftraggeber:  
HPA Hamburg Port Authority, Hamburg

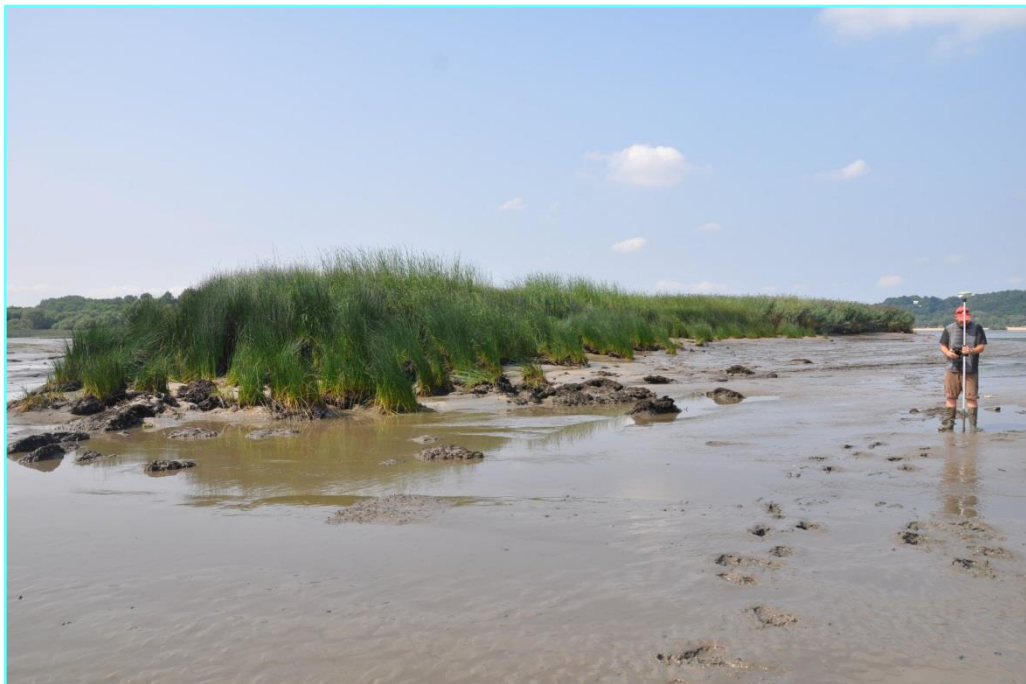
Vermessung der Wattflächen innerhalb von Transekt T2 im Sommer 2015

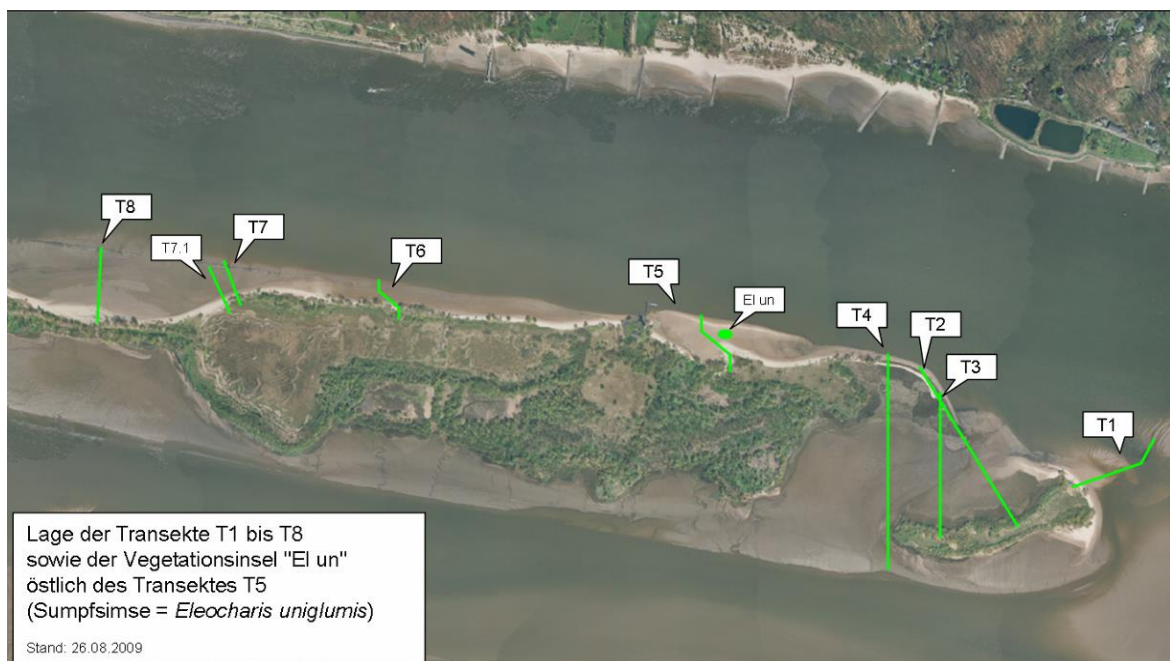
Abb. 2: Schematisch dargestellte Lage der Monitoring-Transekte T1 bis T8 sowie der Vegetationsinsel „El un“ östlich des Transekts T5 (STILLER 2010)

Die Abbildungen 1 und 2 auf der folgenden Seite zeigen die Lage und den Verlauf der ausgewählten Transekte T1 bis T8. Zusätzlich zu den vereinbarten acht Transekten war im Zuge der Ersterfassung 2009 unmittelbar neben Transekt T7 aufgrund des besseren DGPS-Empfangs ein weiteres Transekt T7.1 angelegt und beprobt worden. Ferner wurde eine kleine Vegetationsinsel östlich des Transekts T5 aufgenommen (El un), um deren Entwicklung zu monitoren. Alle acht Transekte sowie das zusätzliche Transekt und die Vegetationsinsel wurden im Jahr 2015 erneut untersucht.

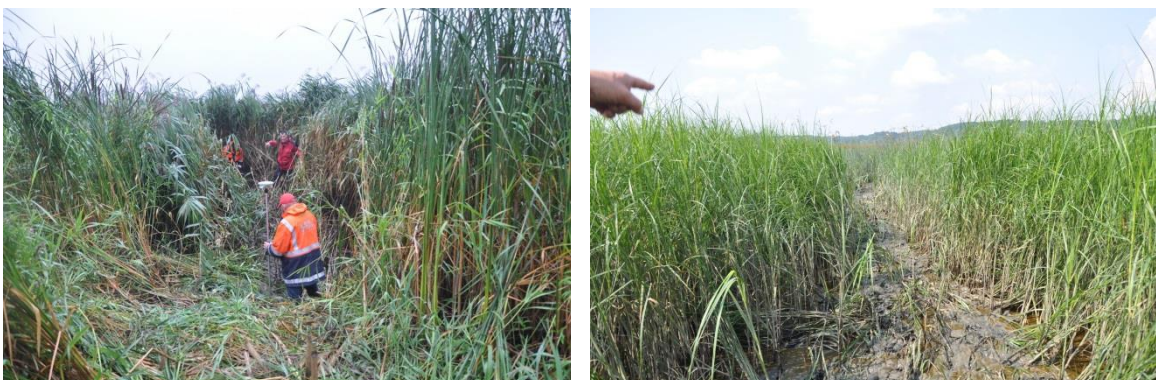
Abb. 3: Transektvermessung mit DGPS-Empfänger: Herstellen einer Schneise zur Begehung der Vegetationsbestände und zur Sicherstellung des Empfangs im bis zu 4 m hohen Schilf (links) bzw. im Strandsimsen-Bestand (rechts) am Beispiel der Transekte T2 und T4.

Mit dem DGPS-Empfänger (Differential Global Positioning System) wurden die bei den vorangegangenen Untersuchungen entlang der Transekte im 2 m-Abstand bzw. bei einigen Wattstrecken im 4-8 m-Abstand eingemessenen Geländepunkte erneut aufgesucht und zunächst die Höhen vermessen (Abb. 3). Für jeden Transektpunkt wurde außerdem die Vegetation bzw. der Biotoptyp gemäß Tabelle 1 auf der folgenden Seite für den jeweils zurückliegenden Abschnitt auf einer Breite von 5 m, d. h. ca. 2,5 m rechts und links des Messpunktes bzw. des Transektverlaufs, überprüft und die Signatur bestätigt oder geändert. Gleiches gilt für die Zusatzkriterien (z. B. spärlich, lückig), die zur weitergehenden Differenzierung der Vegetationseinheiten bzw. der Biotoptypen dienen.

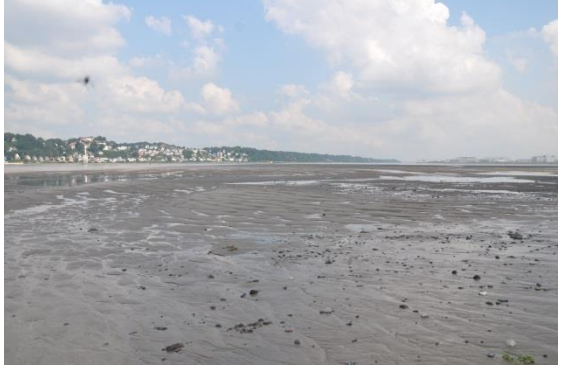
| Transekt T1 | |
|---|---|
| <p><b>2015:</b></p> <p><u>Länge:</u> 535,4 m</p> <p><u>Verlauf:</u> Sandwatt mit Flachwasserbereichen</p> <p><u>Foto:</u> Blick nach Nordosten über das Sandwatt Richtung Blankenese</p> <p><b>*)</b> Nachdem sich die in 2011 beschriebenen Entwicklungen in 2013 und 2015 weitgehend fortgesetzt haben, dürften diese nicht auf den Wechsel von Hand- zu Peilbootmessung zurückzuführen sein, sondern tatsächlich stattgefunden haben (vgl. Kap. 3.1).</p> | |
| <p><b>2009:</b> Das 535 m lange Transekt verläuft von der <u>MTnw-Linie</u> im Nordosten auf den östlich des Durchbruchs von Schweinssand liegenden sog. Haken zu. Der allergrößte Teil des Transekts besteht aus Sandwatt, das knapp über der Niedrigwasser-Linie liegt. Auf halber Strecke ist ein Flachwasserbereich eingeschlossen. Nach ca. 500 m steigt das Ufer steil bis oberhalb von <u>MThw</u> an. Der hier anschließende Strandwall ist mit einem lockeren Schilf-Röhricht bewachsen, an das sich landeinwärts Gehölze anschließen.</p> | |
| <p><b>2011*):</b> Zur Fahrrinne im Nordosten wurde das Sandwatt bis zu 0,3 m <u>erodiert</u>. Im anschließenden Flachwasser kam es dagegen zur <u>Sedimentation</u> von bis zu 0,7 m, wodurch sich der Flachwasserbereich ähnlich einem Sandfang in seiner Ausdehnung und Tiefe verringert hat. Der uferwärts folgende Wattbereich hat noch eine leichte <u>Auflandung</u> erfahren, während das steile Ufer um bis zu 0,5 m inkl. eines Teils des hier siedelnden schmalen Schilfgürtels <u>abgetragen</u> wurde und sich hierdurch landeinwärts verlagert hat.</p> | |

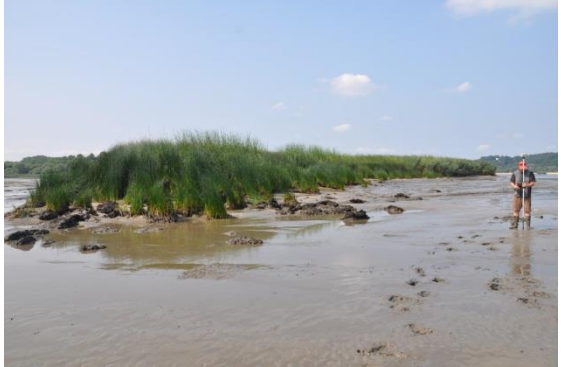
| Transekt T2 | |
|---|---|
| <p><b>2015:</b></p> <p><u>Länge:</u> 566,1 m</p> <p><u>Verlauf:</u> Flachwasser / Sand- / Schlickwatt / Strandsimsen- / Teichsimen- / Strandsimsen- / Schilf-Röhricht Weidenbestand / Queckenflur</p> <p><u>Foto:</u> Blick auf die Nordostspitze und entlang der Abbruchkante (Bildmitte)</p> | |
| <p><b>2009:</b> Das Transekt erstreckt sich von der Nordostspitze Schweinesands über den Durchbruch zum Nordostufer des Hakens. Der erste Teil verläuft direkt entlang der Abbruchkante, die mehrfach geschnitten wird. Hier herrschen Schilf-, Rohrkolben- und Teichsimen-Röhricht im Wechsel vor. Nach Querung des Durchbruchs folgt Röhricht mit typischer Zonierung. Hieran schließt in Richtung MThw ein Weidensaum an, auf den der Strandwall mit Trockenbiotopen folgt.</p> | |
| <p><b>2011:</b> Entlang der Abbruchkante ist es durch <u>massive Abbrüche</u> des Auenlehms und der hier siedelnden Röhrichte auf über 100 m zu einem Abtrag des Geländes von 1,0-1,8 m gekommen. Außer wenigen Resten Schilf-Röhricht ist nur vegetationsfreies Sandwatt geblieben, das weiter erodiert. Im Durchbruch ist das Gelände nahezu konstant geblieben. Zum Haken hin hat es <u>minimale Auflandungen</u> gegeben und sich die Vegetation mit Vertretern der Schlammuferfluren um ca. 20 m in Richtung Durchbruch ausgebreitet.</p> | |
| <p><b>2013:</b> Die <u>Uferabbrüche</u> im Nordosten des Transekts haben sich fortgesetzt, so dass die Lehmterrasse nun vollständig abgetragen und auch das verbleibende Sandwatt weiter erodiert ist. Insgesamt ist seit 2009 das Gelände auf über 150 m Strecke um 1,0-2,0 m <u>komplett abgetragen</u> worden und damit auch die Vegetation. Das nun <u>vegetationslose Sandwatt</u> ist teilweise bereits bis zur Niedrigwasserlinie abgetragen und wird zukünftig dauerhaft wasserbedeckt sein. Der Durchbruch ist anfangs prielartig erodiert, während es ansonsten nur <u>minimalen Abträge</u> gab. Zum Haken hin sind die Geländehöhen und auch die etablierten Vegetationsbestände nahezu unverändert. Die in 2011 beobachteten spärlichen Neuansiedlungen zum Durchbruch hin sind jedoch ausgefallen.</p> | |
| <p><b>2015:</b> Nach Wegfall der Lehmterrasse in 2013 im Norden hat sich der <u>Abtrag des Sandwatts</u> fortgesetzt - zur Fahrrinne hin bis unter MTnw. Kurz vor dem Durchbruch ist es jedoch infolge <u>Sedimentation</u> zu einer mächtigen Schlickauflage gekommen, die teils nicht begehbar war, so dass hier die Messungen ausgesetzt werden mussten. Der Durchbruch selbst ist weiter leicht erodiert. Ansonsten herrschen Richtung Haken weitgehend <u>stabile Höhen- und uferwärts auch Vegetationsverhältnisse</u>. Jenseits des Durchbruchs hat sich wasserseitig erneut spärliche Vegetation angesiedelt bzw. die Pionierzone hat sich minimal ins Watt ausgebreitet. Neu ist hier der Dominanzbestand der Dreikantigen Teichsimse (<i>Schoenoplectus triqueter</i>) innerhalb des Transektverlaufs. Uferwärts ist die Schilfzone etwas in die vorgelagerten Pionierbestände vorgerückt.</p> | |

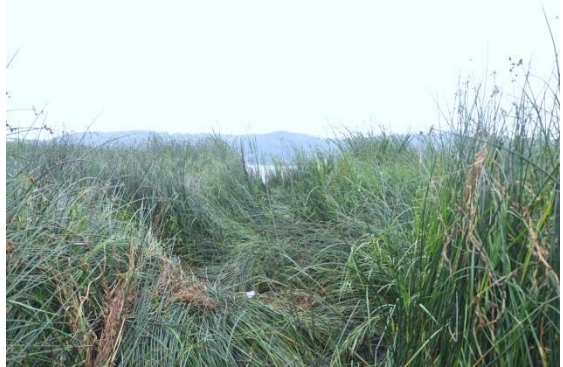
| Transekt T3 | |
|---|---|
| <p><b>2015:</b></p> <p><u>Länge:</u> 422,1 m</p> <p><u>Verlauf:</u> Flachwasser / Schlick- / Sandwatt<br/>Rohrkolben- / Teichsimsen-Röhricht<br/>Priel / Schlick- / Sandwatt<br/>Strandsimsen- / Schilf-Röhricht<br/>Weidenbestand / Trockenbiotope</p> <p><u>Foto:</u> Blick nach Norden durch das Teichsimsen-Röhricht</p> | |
| <p><b>2009:</b> Auch dieses Transekt beginnt an der Nordostspitze von Schweinesand und quert den Durchbruch jedoch in Richtung Nordwestufer des Hakens. Auf ein kurzes steiles Sandwatt folgen Rohrkolben- und Teichsimsen-Röhricht, die von vegetationsfreien Wattflächen abgelöst werden. Am Ufer des Hakens siedeln Strandsimsen- und Schilf-Röhricht, an die sich mit steigender Geländehöhe ab der MThw-Linie ein Weidenbestand und Trockenbiotope anschließen.</p> | |
| <p><b>2011:</b> Ähnlich wie bei Transekt T2 ist es am Nordufer zum <u>Abtrag</u> der Auenlehmschicht von bis zu 1,5 m und dem vorgelagerten Sandwatt um bis zu 1,0 m gekommen. Dies jedoch nur auf einem relativ kleinen Abschnitt, da das Transekt nach Südwesten verläuft. Daher sind auch die Vegetationsverluste geringer als bei T2. Im Anschluss an den nahezu unveränderten Durchbruch hat sich im Schutz des Hakens vor den Tideröhrichten auf ca. 60 m eine <u>Schlammuferflur</u> aus Pionierbesiedlern des Watts entwickelt.</p> | |
| <p><b>2013:</b> Die Lehmterrassen und das Sandwatt wurden in gleichem Umfang weiter abgetragen, so dass sich die <u>Abbruchkante</u> am Nordufer um weitere 10 m <u>nach Süden verlagert</u> hat. Der nunmehr schmale Streifen der verbliebenden Lehmterrasse und die Vegetation sind bis auf die Abbruchkante völlig unverändert. Der <u>rückwärtige Priel</u> und das anschließende Watt sind in der Verlängerung des Durchbruchs stärker <u>erodiert</u> - insbesondere dort, wo alte <u>Auenlehmschichten abgetragen</u> wurden. Südöstlich des Durchbruchs ist das Gelände nach anfänglicher Auflandung unverändert. Die ausgedehnte dichte neu angesiedelte Schlammuferflur war in 2013 jedoch eher lückig ausgebildet, während sich die für die uferwärtige Vegetation weiter völlig unverändert zeigte.</p> | |
| <p><b>2015:</b> Die <u>Verlagerung der Abbruchkante</u> der Lehmterrasse nach Süden und der Abtrag des Sandwatts haben sich in 2015 <u>fortgesetzt</u> - wenn auch in etwas abgeschwächtem Ausmaß. Am Schnittpunkt mit Transekt T2 (s. o.) ist es auch bei T3 zu einer <u>Schlickauflandung</u> gekommen. Die verbliebene Lehmterrasse ist von den Geländehöhen und der Vegetation her stabil. Dagegen sind der rückwärtige Priel und das anschließende Watt weiter abgetragen. Nach Passage des tiefsten Geländepunkts im Bereich des Durchbruchs sind die Geländehöhen völlig unverändert. Im Gegensatz hierzu ist die noch in 2013 auf den Durchbruch folgende <u>spärliche Vegetation</u> im Jahr 2015 völlig <u>ausgefallen</u>, während die uferwärts siedelnde etablierte Vegetation bis auf ein minimales wasserseitiges Vordringen des Schilfs in die Pionierzone hinein unverändert ist.</p> | |

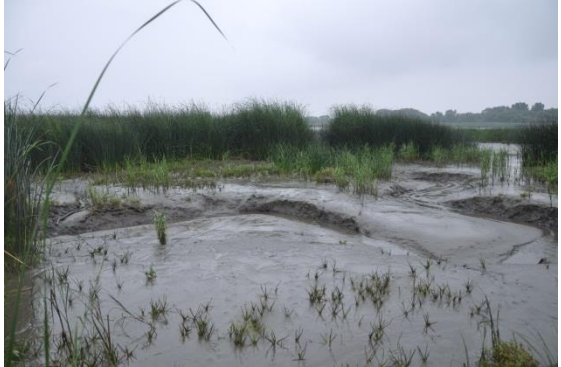
| Transekt T4 | |
|---|---|
| <p><b>2015:</b></p> <p><u>Länge:</u> 695,5 m</p> <p><u>Verlauf:</u> Flachwasser / Sandwatt<br/>Schilf- / Rohrkolben- / Teich- / Strand-<br/>simsen-Röhricht / Schlammuferflur<br/>Schlickwatt / Auenlehm / Sandwatt<br/>Leitwerk / Steinverwallung</p> <p><u>Foto:</u> Blick in Richtung Norden über die<br/>lückigen Tideröhrichte hinweg in<br/>Richtung Röhricht</p> | |
| <p><b>2009:</b> Das mit knapp 700 m längste Transekt startet am Nordufer Schweinesands mit einem kurzen sehr steilen Sandwatt. Hierauf folgt ein ausgedehntes von Prielen durchzogenes Röhricht mit Schilf und/oder Rohrkolben. Am stromabgewandten Südufer folgen Strand- und Salz-Teichsimsen-Röhricht, die nach Süden in eine üppige Schlammuferflur übergehen, die als Pionierbesiedler gilt. Die verbleibende Strecke besteht aus vegetationsfreiem Schlick- und Sandwatt.</p> | |
| <p><b>2011:</b> Auch hier wurde das kurze steile Nordufer erodiert, und zwar um ca. 0,5 m. Am geschützten Südufer konnten dagegen Schlickauflandungen bis zu 0,8 m gemessen werden und im Bereich des Durchbruchs wurde etwas Auenlehm abgetragen. Ansonsten haben sich die <u>Geländehöhen</u> auf ganzer Länge <u>nicht verändert</u>. Innerhalb des Röhricht gibt es Dominanzverschiebungen zwischen Schilf und Rohrkolben und die ausgedehnte Schlammuferflur wird im Zuge der <u>Sukzession</u> von Röhrichtarten abgelöst, hat sich jedoch gleichzeitig um 20 m weiter nach Süden hin ausgebreitet.</p> | |
| <p><b>2013:</b> Die <u>Abbruchkante</u> am Nordufer wurde weiter erodiert und der Strandwall erneut um wenige Meter <u>nach Süden verlagert</u>. Die anschließenden Geländehöhen und die Vegetation sind weitgehend unverändert. Auch das fahrrinnenabgewandte Südufer hat bis zum Durchbruch nahezu keine Veränderungen gegenüber 2011 erfahren. Die Vegetationsbestände sind weiterhin durch Dominanzverschiebungen gekennzeichnet, die natürlichen Sukzessionsprozessen entsprechen. Im Anschluss an den <u>Durchbruch</u> sind jedoch die <u>spärlichen Neuansiedlungen weitgehend ausgefallen</u> und das <u>Gelände ist leicht erodiert</u>. Nach Süden hin im Schutz des Hakens sind die Geländehöhen wiederum unverändert.</p> | |
| <p><b>2015:</b> Der <u>Abtrag des Sandwatts</u> zur Fahrrinne hin bis unter MTnw, die <u>Erosion der Abbruchkante</u> am Nordufer sowie die <u>Verlagerung des Sandwalls</u> nach Süden haben sich wie in den Vorjahren fortgesetzt. Geländehöhen und Vegetation der hieran anschließenden Lehmterrasse sind gegenüber 2013 unverändert. Auch der rückwärtige Priel und das bis zum Durchbruch anschließende Watt sind vom Gelände her nahezu unverändert und auch die Vegetation ist gegenüber dem letzten Monitoring relativ stabil geblieben. Südlich des Durchbruchs ist das vegetationslose Watt leicht überschlickt, ohne dass es zu nennenswerten Aufhöhungen gekommen ist. D. h. außer den Veränderungen am Nordufer sind Geländehöhen und Vegetation im Transektverlauf gegenüber 2013 völlig unverändert.</p> | |

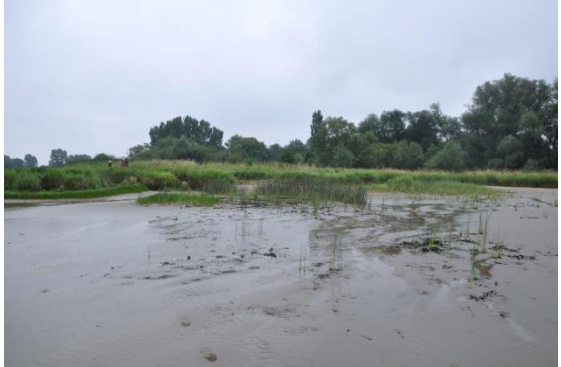
| Transekt T5 | |
|---|---|
| <p><b>2015:</b></p> <p><u>Länge:</u> 188,0 m</p> <p><u>Verlauf:</u> Flachwasser / Sandwatt<br/>Rohrglanzgras- / Schilf-Röhricht<br/>Weidenbestand</p> <p><u>Foto:</u> Blick in Richtung Süden auf das Röhricht und den Weidenbestand</p> | |
| <p><b>2009:</b> Auf dem zunächst vegetationslosen Sandwatt siedeln ab 1,5 m unter MThw erste Horste der Salz-Teichsimse. Kurz unterhalb von MThw steigt das Gelände steil an. Der oberhalb der MThw-Linie anschließende Sandstrand ist locker bis dicht mit Rohrschwengel und/oder Schilf bewachsen. Der Prielverlauf im Bereich des Transekts liegt &gt; MThw und ist nicht mehr regelmäßig überflutet. Hier wachsen außer Schilf entsprechend Landreitgras u/o Weidengebüsche.</p> | |
| <p><b>2011:</b> Insgesamt haben sich Vegetation und Geländehöhen wenig verändert. Im Bereich des Strandwalls und im ehemaligen Priel, d. h. <u>oberhalb von MThw</u>, ist es zu <u>Auflandungen</u> von Sand gekommen. Innerhalb der Vegetation gab es Dominanzverschiebungen von Rohrschwengel zu Rohrglanzgras und vom Rohrglanzgras zum Schilf, das den ehemaligen Priel vollständig bewachsen hat. Ausgefallen sind die wenigen Röhricht-Horste an der unteren Vegetationsgrenze, die sich weiter nach oben verlagert hat, einhergehend mit minimalem Sandabtrag.</p> | |

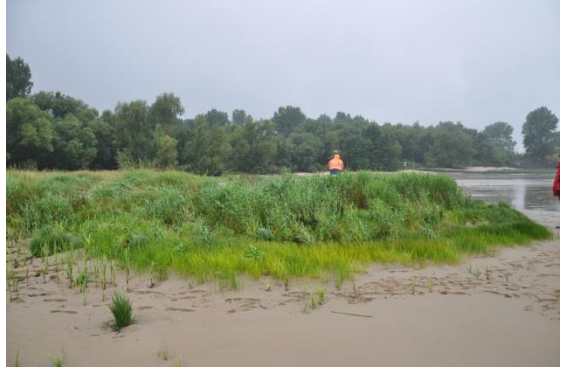
| Vegetationsinsel östlich von T5 | |
|---|---|
| <p><b>2015:</b></p> <p><u>Fläche:</u> 175 qm</p> <p><u>Verlauf:</u> Sumpfsimsen- / Rohrglanzgras-Röhricht</p> <p><u>Foto:</u> Blick über die Vegetationsinsel in Richtung Westen</p> | |
| <p><b>2009:</b> Der inselartige Vegetationsbestand der Sumpfsimse hat sich in den vergangenen Jahren hier am Nordufer Neßsands ab ca. 1 m unter der MThw-Linie angesiedelt und weist eine Größe von 67 qm auf. Die Sumpfsimse besiedelt exponierte Prallhänge oder stark wellenschlagexponierte Uferabschnitte, wo sie sich teppichartig ausbreitet. Sie bildet einen natürlichen Erosionsschutz für diese Ufer und ist somit für den Uferschutz von Bedeutung.</p> | |
| <p><b>2011:</b> Die Sumpfsimsen-Insel hat sich außer im Osten in alle Richtungen <u>leicht ausgedehnt</u> auf nunmehr fast 100 qm. Auch die Wuchsdichte hat zugenommen, wodurch es zur Sedimentation und Geländeaufhöhung gekommen ist. Der Sumpfsimsen-Bestand dient hierdurch als Wegbereiter für die höher wüchsigen Röhrichte, deren Anzahl und Menge gegenüber der Ersterfassung leicht zugenommen haben.</p> | |

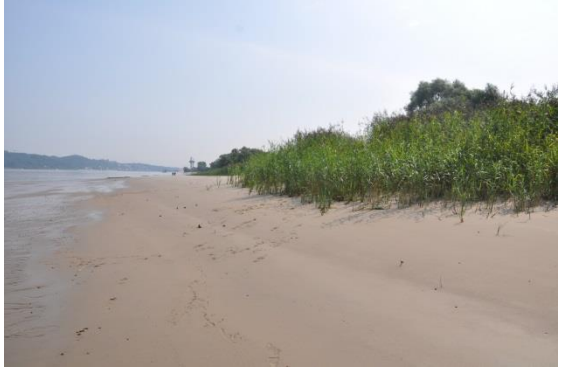
| Transekt T6 | |
|---|---|
| <p><b>2015:</b></p> <p><u>Länge:</u> 192,0 m</p> <p><u>Verlauf:</u> Sandwatt mit Leitwerk<br/>Schilf-Röhricht / Sandstrand / Priel<br/>Rohrglanzgras-Röhricht<br/>Weidenbestand<br/>Trockenbiotope (Queckenflur)</p> <p><u>Foto:</u> Blick über das Transekt in Richtung Osten auf den Weidenbestand</p> | |
| <p><b>2009:</b> An diesem Transekt beginnt die Besiedlung des Sandwatts bei ca. 1 m unter MThw mit einem lockeren Strandsimsen-Röhricht, das nahe der MThw-Linie von Schilf abgelöst wird. Der folgende Sandstrand ist nahezu vegetationslos. Der Verlauf des Priels, den das Transekt quert, liegt knapp unter MThw und hat somit Anschluss an die Tide. Uferwärts davon siedelt ein typisches Weidengebüsch, das oberhalb des Strandwalls von Trockenbiotopen abgelöst wird.</p> | |
| <p><b>2011:</b> Kurz unterhalb und innerhalb des Strandsimsen-Röhrichts, d. h. <u>ab ca. 1 m unter MThw bis zur MThw-Linie</u>, ist es zu <u>Geländeaufhöhungen</u> um bis zu 0,6 m gekommen. Während die untere Vegetationsgrenze dennoch exakt gleich geblieben ist, ist die Strandsimse uferwärts teilweise übersandet worden. Zusätzlich hat sich der <u>Schilf-Bestand</u> aufgrund der zunehmenden Geländehöhe wasserseitig um ca. 5 m auf Kosten der Strandsimse <u>ausbreiten können</u>. Auch uferwärts hat sich das Schilf leicht ausgedehnt, während oberhalb des Schilf-Bestandes alles unverändert ist.</p> | |

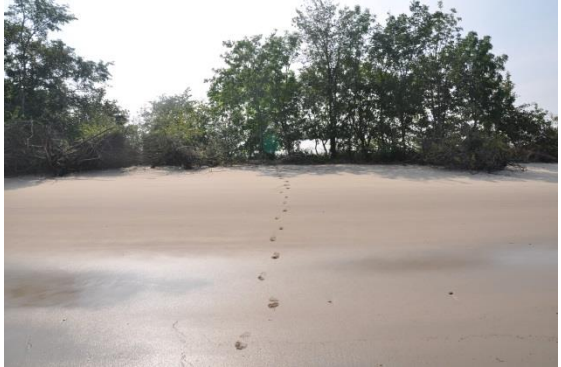
| Transekt T7 | |
|---|---|
| <p><b>2015:</b></p> <p><u>Länge:</u> 124,1 m</p> <p><u>Verlauf:</u> Sandwatt / Sandstrand / Strandwall<br/>Pioniergehölze<br/>Trockenbiotope (Trockenrasen)</p> <p><u>Foto:</u> Blick von der MTnw-Linie aus auf das steile Nordufer und den Strandwall mit den verbliebenen Pioniergehölzen</p> | |
| <p><b>2009:</b> Das tief liegende unbewachsene Sandwatt steigt kurz unterhalb von MThw steil an. Entlang der kurzen Uferböschung liegen umgestürzte, entwurzelte Bäume, so auch innerhalb des Transekts. Auf dem sich anschließenden Strandwall wächst ein Gehölzsaum mit überwiegend standortfremden Pioniergehölzen, wie Ahorn, Pappeln, Ulme, Linde etc. Auf diesen folgt landeinwärts ein arten- und kräuterreicher Trockenrasen mit Rote Liste Arten.</p> | |
| <p><b>2011:</b> Gegenüber der Ersterfassung ist das tief liegende stromzugewandte Sandwatt nahezu unverändert. <u>Uferwärts</u> wurden das steile Sandwatt und der anschließende <u>Sandstrand</u> um 0,2-0,4 m erodiert. Hierdurch ist es zum <u>Abbruch</u> des Ufers und einem Teil der hier siedelnden <u>Gehölze</u> gekommen, von denen einige zur Kartierung noch entlang des Ufers lagen. Der ehemals ca. 20 m breite Gehölzstreifen hat sich fast halbiert, so dass die anschließenden Trockenbiotope kaum noch geschützt sind. Im Trockenrasen fiel die Zunahme eines Neophyten (<i>Senecio inaequidens</i>) auf.</p> | |
| <p><b>2013:</b> Unterhalb des Leitdammes ist es zu minimalem Abtrag gekommen, so dass die Flächen noch weiter unter MTnw liegen und damit größtenteils dauerhaft wasserbedeckt sind. Auch zwischen Leitdamm und Abbruchkante sind nur geringe Veränderungen der Geländehöhen des vegetationslosen Sandwatts zu verzeichnen. Im Gegensatz hierzu wurde die <u>Abbruchkante in gleicher Größenordnung wie 2011 erodiert</u> und hat sich erneut <u>nach Süden verlagert</u>. In gleichem Umfang ist es zum Umstürzen der hier siedelnden Gehölze gekommen, die sich wiederum leicht in den anschließenden Trockenrasen ausgedehnt haben. Dieser wird zunehmend von Arten ruderaler Trockenfluren überwachsen.</p> | |
| <p><b>2015:</b> Die Messung konnte aufgrund des Wasserstandes erst oberhalb des Leitdammes begonnen werden. Das bis zur Abbruchkante gemessene vegetationslose Sandwatt zeigt gegenüber den Vorjahren keinerlei Änderungen der Geländehöhen. Die <u>Abbruchkante selbst ist unterhalb von MThw erstmals nicht weiter erodiert</u> (vgl. T7.1). Lediglich der <u>oberhalb von MThw gelegene Kamm des Sandwalles ist abgetragen</u>, so dass der Strandwall <u>etwas an Steilheit verloren</u> hat. Die wenigen verbliebenen Pioniergehölze sind unverändert - ebenso der anschließende ruderalisierte Trockenrasen.</p> | |

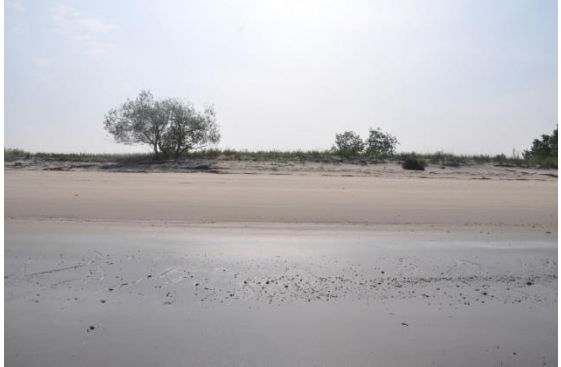
| Transekt T7.1 | |
|---|---|
| <p><b>2015:</b></p> <p><u>Länge:</u> 212,0 m</p> <p><u>Verlauf:</u> Flachwasser / Sandwatt mit Leitwerk<br/>Sandstrand / Strandwall<br/>Trockenbiotope (Trockenrasen)</p> <p><u>Foto:</u> Blick von der MTnw-Linie aus auf das steile Nordufer mit Abbruchkante und den Strandwall</p> | |
| <p><b>2009:</b> Auch hier ist das Sandwatt unterhalb von MThw unbewachsen, da es für die Besiedlung mit höheren Pflanzen zu tief unter MThw liegt. Die steile Uferböschung ist ebenfalls vegetationslos und weist eine über 1 m hohe Abbruchkante auf. Auf dem anschließenden Strandwall wechseln Dominanzbestände von Landreitgras und Strandroggen, die in einen niedrigen, lückigen, arten- und kräuterreichen Trockenrasen mit seltenen und gefährdeten Pflanzenarten übergehen.</p> | |
| <p><b>2011:</b> Wie bei Transekt T7 ist das wasserseitige Sandwatt völlig unverändert. Uferwärts sind das steile Sandwatt und der Sandstrand um 0,2-0,4 m abgetragen worden und die <u>Abbruchkante</u> hat sich ca. 3 m ins Land hinein <u>verlagert</u>. Mit dem <u>Abbruch</u> ist auch ein Teil der <u>Trockenbiotope</u> (hier: Landreitgras-Flur) verloren gegangen. Innerhalb der Trockenbiotope hat es Dominanzverschiebungen. Hier hat sich das Landreitgras im Strandroggen-Bestand ausgebreitet und die Quecke innerhalb des Trockenrasens.</p> | |
| <p><b>2013:</b> Unter- und oberhalb des Leitwerks ist das vegetationslose Sandwatt gegenüber 2011 nahezu unverändert. Wie bei Transekt T7 wurde jedoch auch hier die <u>Abbruchkante fast im gleichen Umfang wie zuvor erodiert und noch weiter nach Süden verlagert</u>. Hiermit einhergegangen sind Verluste der ufernahen Trockenbiotope, so dass nur noch ein schmaler Saum Landreitgras vor dem ansonsten ungeschützten anschließenden Trockenrasen über geblieben ist. Im Vergleich zum östlich gelegenen Trockenbiotop ist der Trockenrasen im Bereich von Transekt T7.1 noch lückiger, artenreicher und insgesamt trockenrasentypischer.</p> | |
| <p><b>2015:</b> <u>Unterhalb des Leitdammes ist es zur Fahrrinne hin zum Abtrag des Sandwatts gekommen, so dass der ehemalige Beginn des Transekts nun unter MTnw liegt und der dauerhaft wasserbedeckte Bereich näher an den Leitdamm heranrückt.</u> Das oberhalb des Leitdammes bis zur Abbruchkante folgende vegetationslose Sandwatt ist dagegen unverändert. Die <u>Abbruchkante wurde wie in den Vorjahren erneut abgetragen und nach Süden verlagert</u> (vgl. T7). Gleichzeitig ist der weit über MThw liegende Kamm des Strandwalls weiter aufgehöhht. Mit dem Abtrag der Abbruchkante ist die Landreitgras-Flur erodiert. Der anschließende Trockenrasen ist noch vorhanden, jedoch lückig ausgebildet.</p> | |

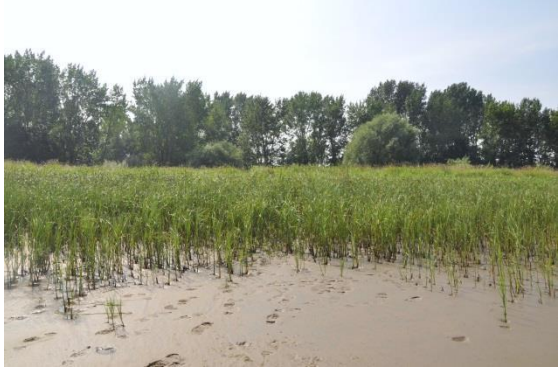
| Transekt T8 | |
|---|---|
| <p><b>2015:</b></p> <p><u>Länge:</u> 219,0m</p> <p><u>Verlauf:</u> Sandwatt<br/>Strandsimsen- /<br/>Rohrglanzgras-Röhricht<br/>Quecken- / Landreitgras-Flur<br/>Strandwall / Pioniergehölze</p> <p><u>Foto:</u> Blick von der MTnw-Linie aus auf den Strandwall mit Gehölzen und vorgelagertem Tideröhricht</p> | |
| <p><b>2009:</b> Das im Bereich einer Einbuchtung gelegene Sandwatt steigt etwas früher an, so dass ca. 1,2 m unter MThw die Besiedlung mit einem Strandsimsen-Röhricht beginnt. Dieses setzt sich bis zur MThw-Linie fort, wo es von Rohrglanzgras, Rohrschwengel und schütter bewachsenen Sandstrand abgelöst wird. Hier siedeln vereinzelt Arten der Spülsäume, Uferstauden und Stromtalpflanzen. Das Transekt schließt auf dem Strandwall mit einer Pappel-Baumreihe ab.</p> | |
| <p><b>2011:</b> Von MTnw bis zur unteren Vegetationsgrenze, die bei ca. 1,2 m unter MThw gegenüber 2009 exakt gleich geblieben ist, ist auch das <u>Sandwatt völlig unverändert</u>. Mit Beginn des Pflanzenbewuchses bis kurz oberhalb MThw-Linie ist es zu einer leichten <u>Geländeerhöhung</u> von 0,1-0,3 m infolge Sedimentation gekommen. Damit einhergehend haben sich die Dominanzverhältnisse verändert. So wurde die Strandsimse uferwärts von Rohrglanzgras und nahe MThw von Rohrschwengel abgelöst. Im Anschluss an das Röhricht folgt unverändert der Gehölzbestand.</p> | |

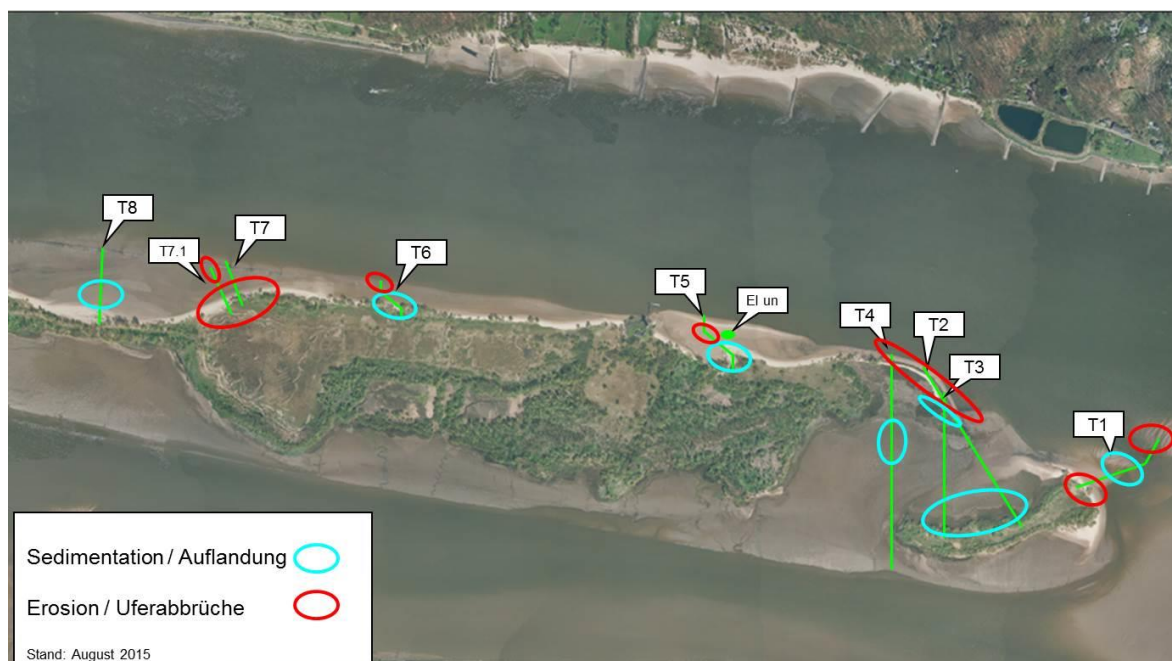
Zusammenfassend kann nach der 3. Wiederholungskartierung die in Abbildung 4 dargestellte Entwicklung der Transekte festgehalten werden: Die Transekte T1 bis T4 sind im Norden durch mäßige bis starke Erosionsprozesse geprägt, während zum Durchbruch und nach Süden bzw. Südosten zum Haken hin minimale Sedimentationsprozesse oder stabile Verhältnisse vorherrschen. Bei den Transekten T5, T6 und T8 konnten Auflandungen im direkten Bereich oberhalb und/oder unterhalb von MThw festgestellt werden. Darüber hinaus zeichnen sich für die Transekte T5 und T6 fahrrinnennah offenbar seit 2013 Sedimentabträge ab. Die Transekte T7 und T7.1 sind allein durch Erosion und Uferabbrüche gekennzeichnet.

Abb. 4: Schematische Darstellung der Entwicklung der Transekte T1 bis T8 hinsichtlich Erosion und Sedimentation im Monitoringzeitraum 2009-2015 - Details vgl. Tab. 2 sowie Profilzeichnungen - **Hinweis:** Die Transekte T7 und T8 konnten im Sommer 2015 aufgrund hoher Wasserstände nicht bis zur MTnw-Linie vermessen werden.

Mit Ausnahme der Transekte T7 und T8, die nicht bis zur MTnw-Linie vermessen werden konnten, wurde neben den zuvor beschriebenen Entwicklungen in 2015 erstmals für alle Transekte ein Abtrag der nördlichen zur Fahrrinne hin exponierten Sandwattflächen verzeichnet (vgl. Abb. 4).

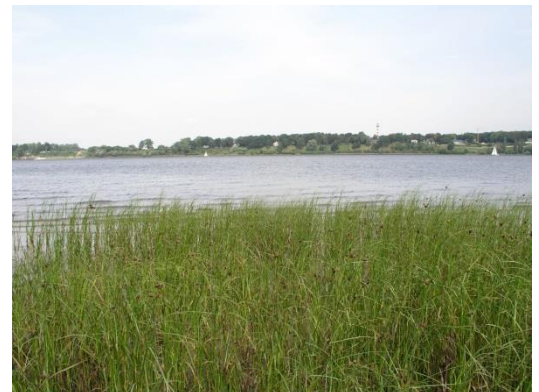
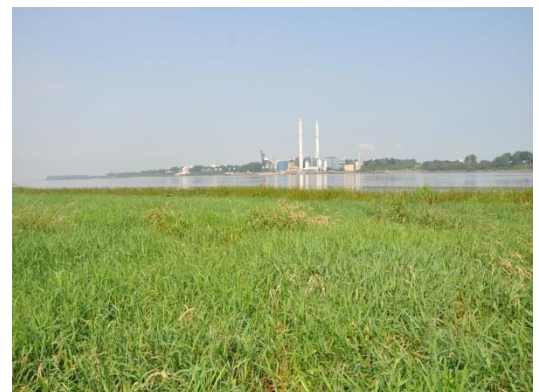
2009: Strandsimsen-Röhricht (Nr. 415)

2015: Rohrglanzgras-Röhricht (Nr. 412)

Abb. 5: Entwicklung der Ufervegetation im Hinblick auf die Differenzierung zwischen Makrophyten gemäß WRRL (MP < MThw) und Landröhricht (> MThw) am Beispiel von Transekt T8 im Monitoringzeitraum 2009-2015 - Details s. Text; vgl. auch Profilzeichnung

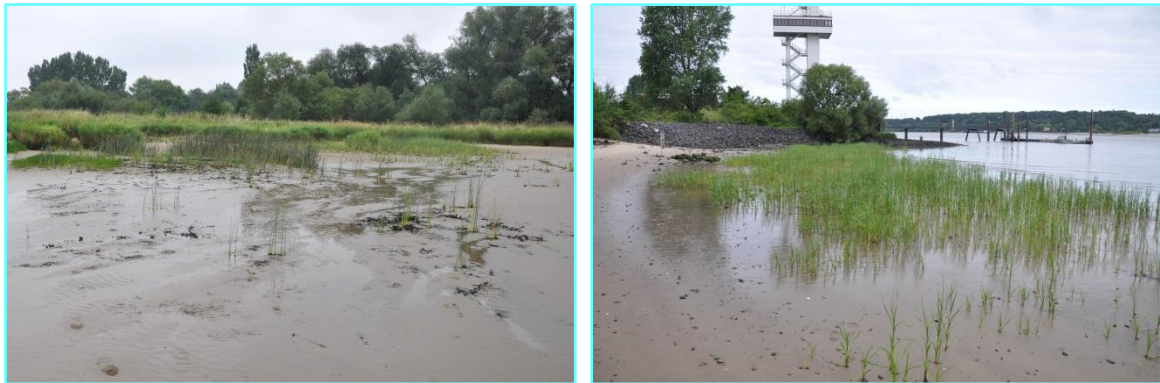
Nennenswerte Veränderungen hinsichtlich der Biotopausstattung konnten östlich des Raddarturms im Bereich des vorgelagerten Sandwatts festgestellt werden (Abb. 7), wo bereits 2013 kleinräumige Veränderungen beobachtet worden waren: Einerseits ist hier ein Teil der ehemals stromseitig ausgebildeten spärlichen Röhrichte ausgefallen (vgl. FWV, Biotop-Nr. 68 sowie Transekt T5). Andererseits hat sich auf dem vegetationsfreien Watt unmittelbar stromauf der Steinschüttung am Anleger ein Tideröhricht aus Strandsimse (*Bolboschoenus maritimus*) entwickelt (FSV, Biotop-Nr. 31).

Abb. 7: Sandwatt östlich des Radarturms mit Rhizomfeldern eines ehemaligen Tideröhrichts (Biotop-Nr. 68, FWV, links) sowie neu entstandenes Tideröhricht stromauf des Anlegers (Nr. 31, FSV, rechts) - beides räumlich unmittelbar nebeneinander liegend

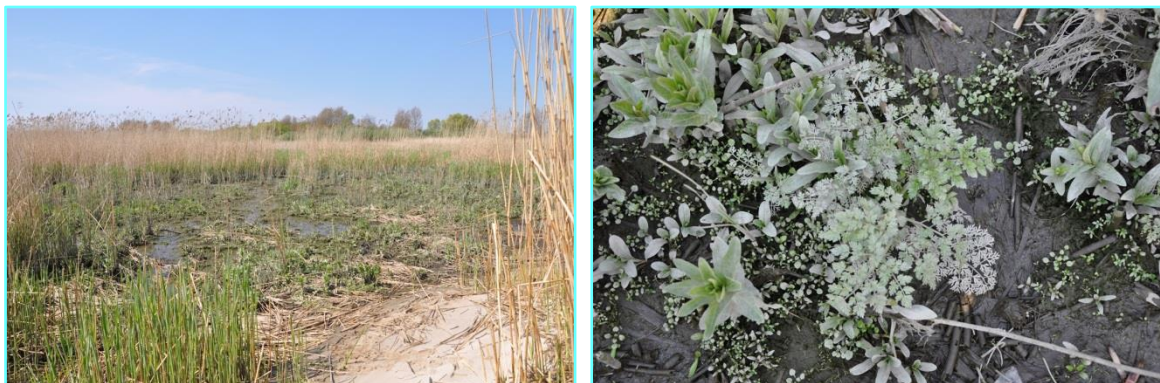
Bemerkenswert ist der im Zuge des Monitorings 2015 erstmals im UG nachgewiesene Schierlings-Wasserfenchel (*Oenanthe conioides*). In einer über den Winter 2014/2015 am Nordostufer von Neßsand / Schweinesand hinter dem Strandwall entstandenen Windwurf- bzw. Treibselfläche siedelten im Frühjahr bis zu 25 Rosetten im Tideröhricht (Abb. 8, GK-Koordinate: 3551434 / 5936122, FWV, Biotop-Nr. 32 bzw. zwischen den Transekten T2 und T3). Die Fläche war zum Sommer hin wieder fast zugewachsen. Dennoch konnten insgesamt sechs blühende bzw. fruchtende adulte Exemplare erfasst werden.

Der Schierlings-Wasserfenchel ist in Hamburg und Deutschland vom Aussterben bedroht (RL = 1, POPPENDIECK et al. 2010, KORNECK et al. 1996). Als Elbendemit ist er in seiner Verbreitung auf das Elbe-Ästuar beschränkt, so dass Hamburg hier besondere Verantwortung für den Erhalt dieser gem. FFH-RL prioritären Pflanzenart trägt.

Abb. 8: Vorkommen des Elbendemiten Schierlings-Wasserfenchel (*Oenanthe conioides*) im Nordosten des UG im Frühjahr 2015
