Belumer Außendeich, Hullen / Hörner Außendeich, Allwördener Außendeich - Nord
Nationale Naturerbe- und Kompensationsflächen „Elbwiesen / Ostemündung“
Landkreis Cuxhaven und Stade

Begehung am 18. Juni 2013

Wasser- und Schifffahrtsamt Hamburg, DBU - Naturerbe GmbH, BImA / Bundesforst, Büro KÜFOG GmbH, NLWKN / Naturschutzstation Unterelbe, Naturschutzamt des Landkreis Cuxhaven und Naturschutzamt des Landkreis Stade.

Anlass: 1. Beendigung der planfestgestellten Erfolgskontrollen (Funktionskontrollen) durch das WSA Hamburg. 2. Gemeinsame Prüfung aller Beteiligten für etwaig vorhandene naturschutzfachliche Optimierungen (Pflege- und Entwicklungspotenzial).

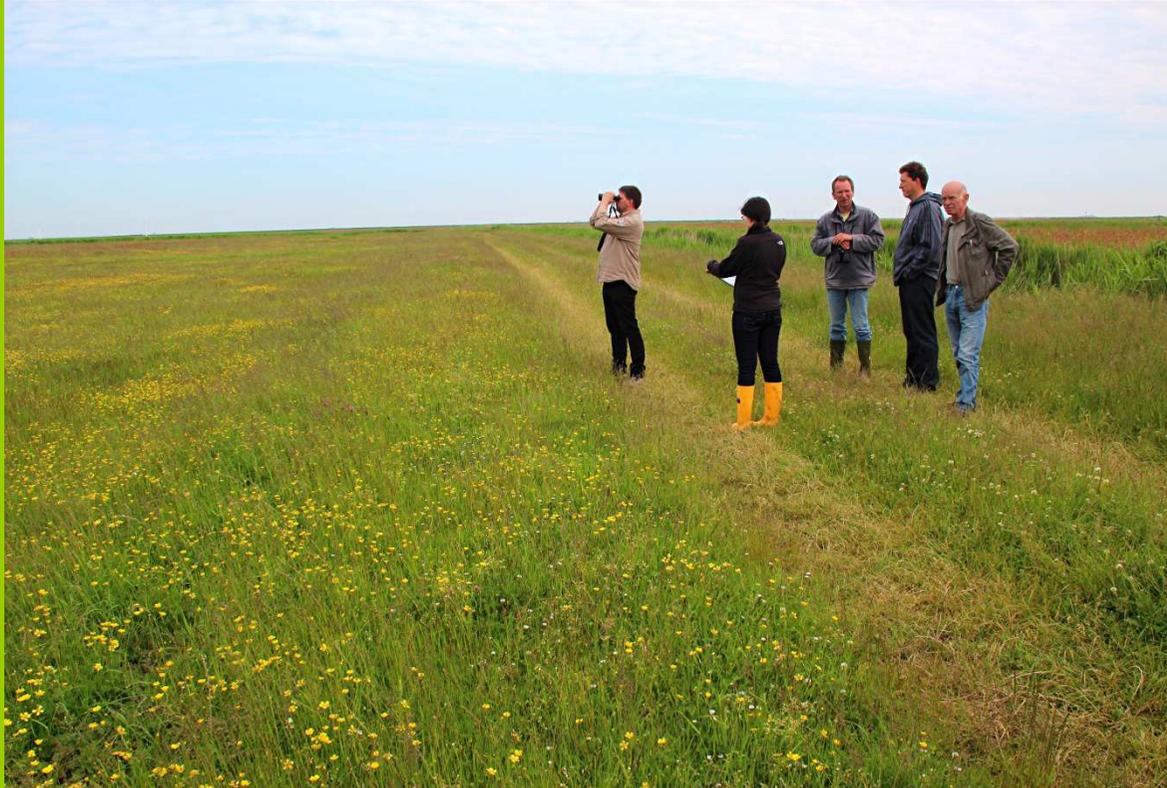
Belumer Außendeich.

Gebietszustand: gut.

Wasserhaushalt: gut.

Stellenweise ist eine
Optimierung möglich.

Vegetationszustand: gut.

Avifauna: artenreich.

Populationsdichte:
befriedigend bis gut.

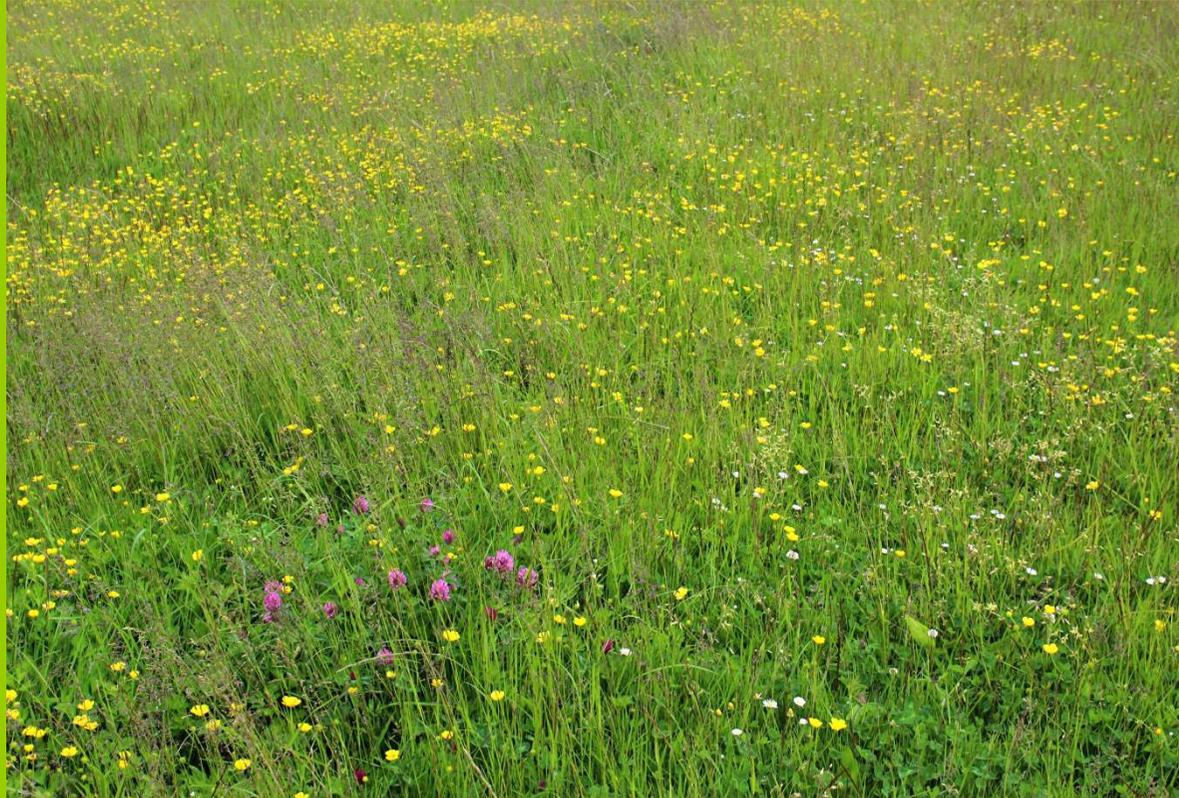
Belumer Außendeich.

Die Vegetationshöhe ist gut. Sie beträgt in diesem Abschnitt 40 bis 50 cm.

Die Fläche steht noch nicht unter Beweidung bzw. ist wegen der Jungvögel noch nicht zur Beweidung freigegeben.

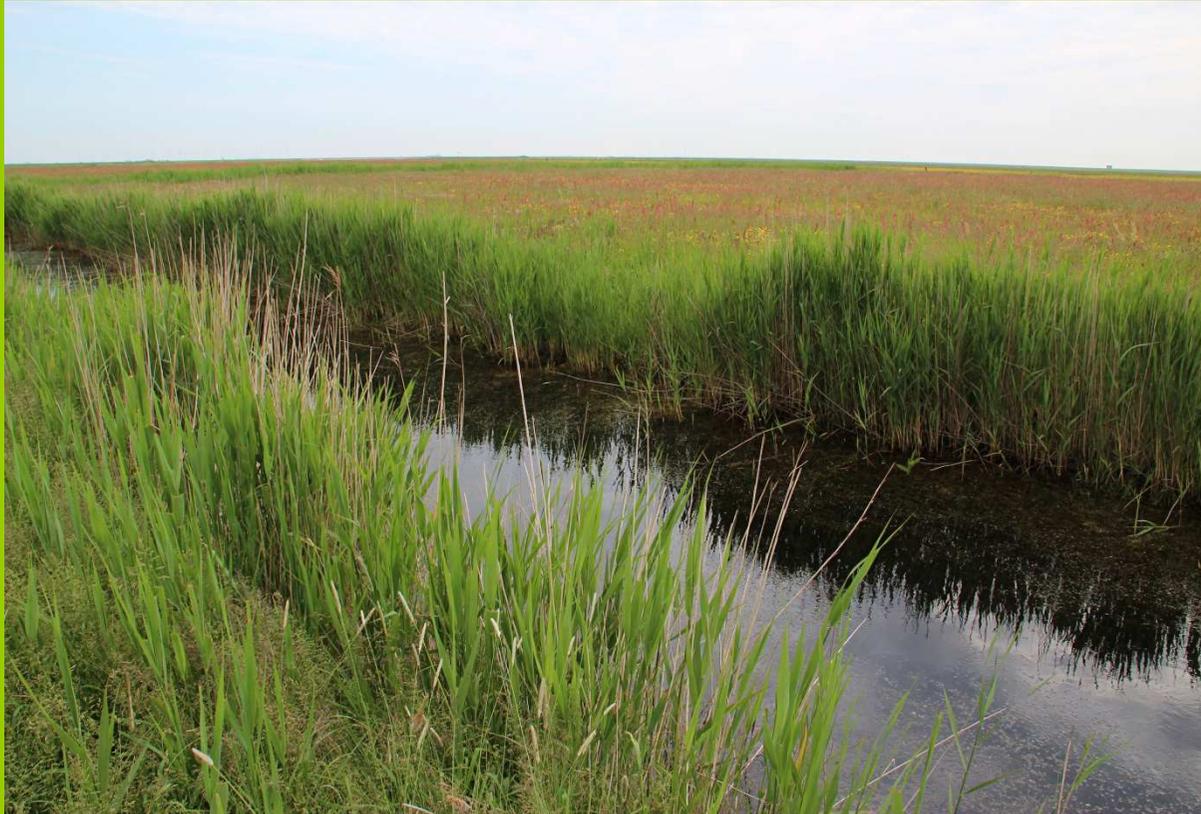
Belumer Außendeich.

Unter Berücksichtigung der starken Einflüsse von Wind und Verdunstung führen die meisten Gräben für den Monat Juni einen guten Wasserstand.

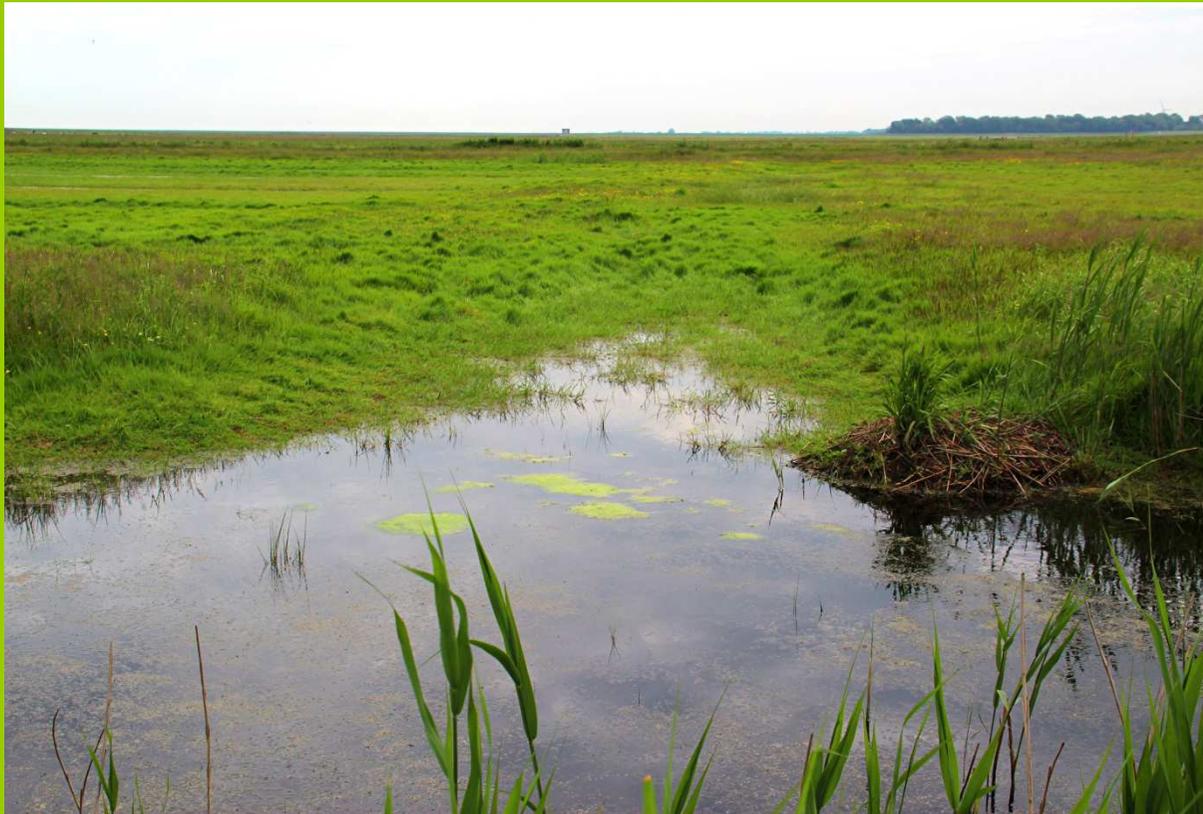
Belumer Außendeich.

Eine Grabenaufweitung mit Flachufer.

Für Wiesen- und Watvögel ein idealer Lebensraum.

Ausschlaggebend ist feuchtes, offenes Gelände mit niedriger Vegetation.

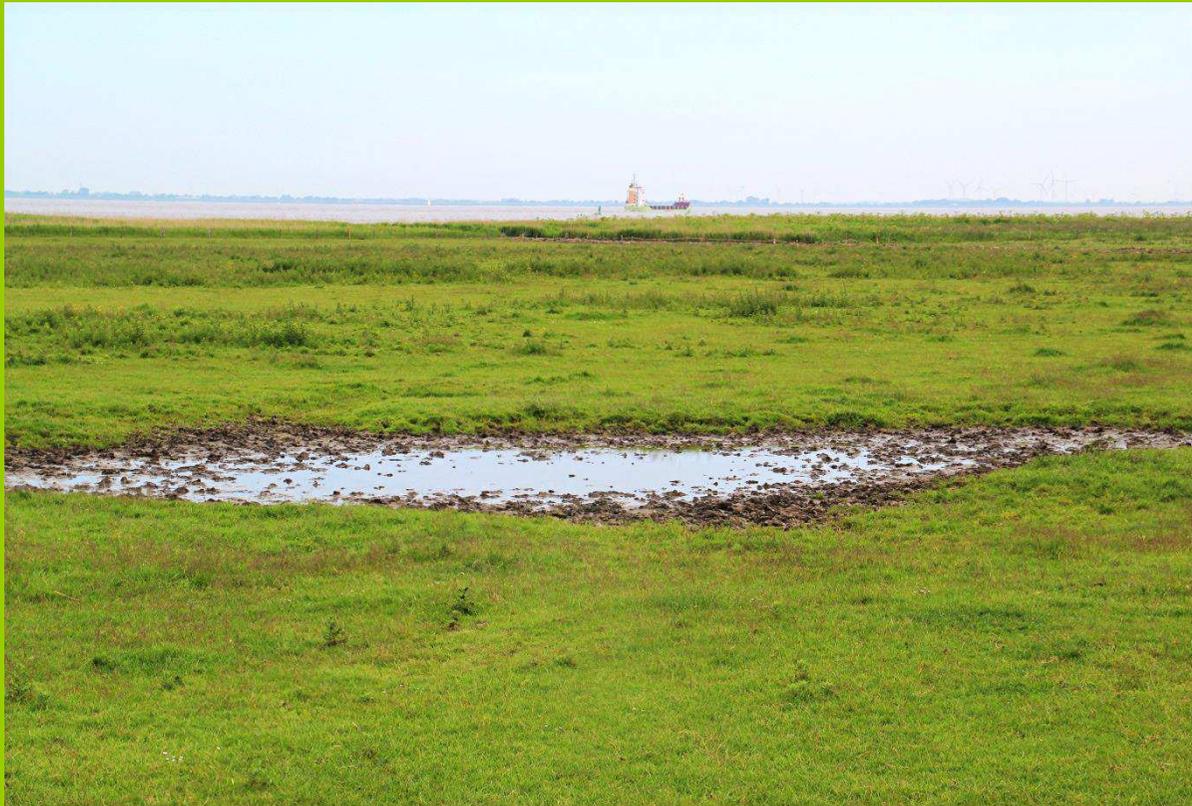
Belumer Außendeich.

Beurteilung des
Deichvorlandes.

Flachgewässer mit randlichen
Viehtritt in der Brackwasser-
zone zwischen Sommerdeich
und Elbe.

Geländestrukturen wie sie
ohne besonderen Aufwand
häufiger angelegt werden
können.

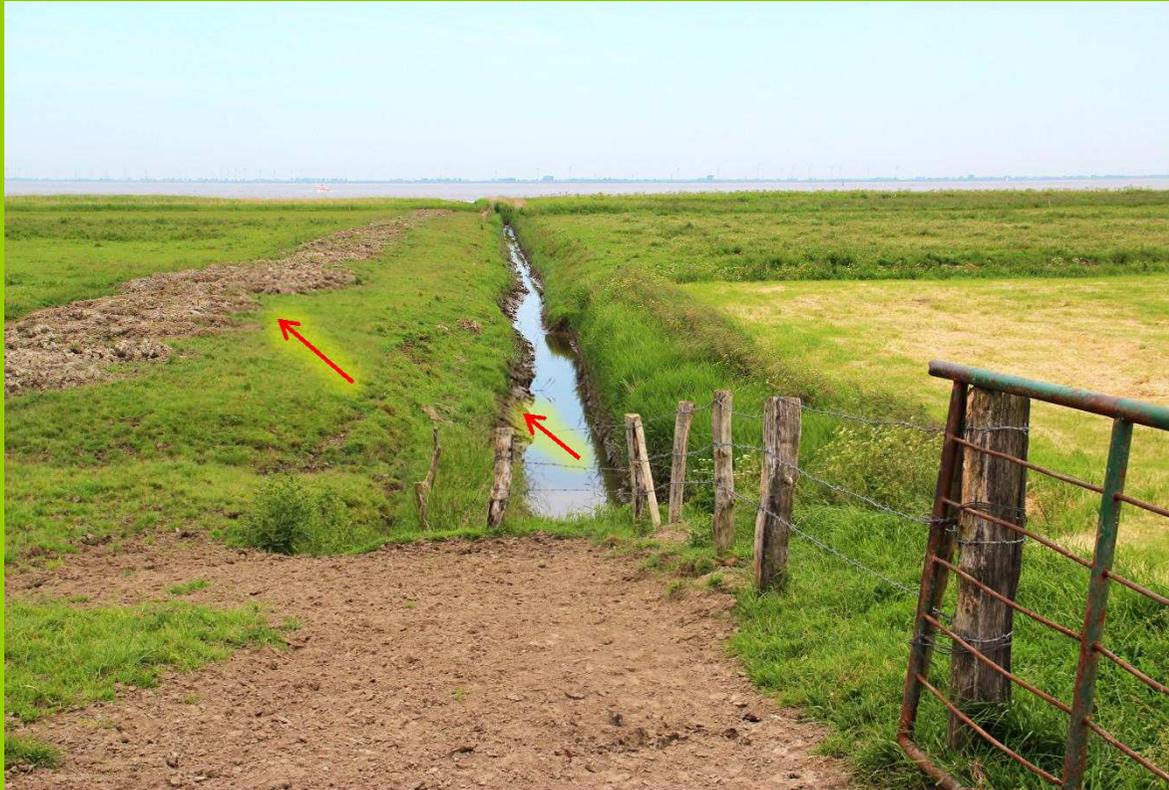
Belumer Außendeich.

Die Grabenunterhaltung ist erkennbar.

Aufgrund der Ebbe führt der Graben, mit dem Sommerdeichdurchlass im Vordergrund, etwas weniger Wasser.

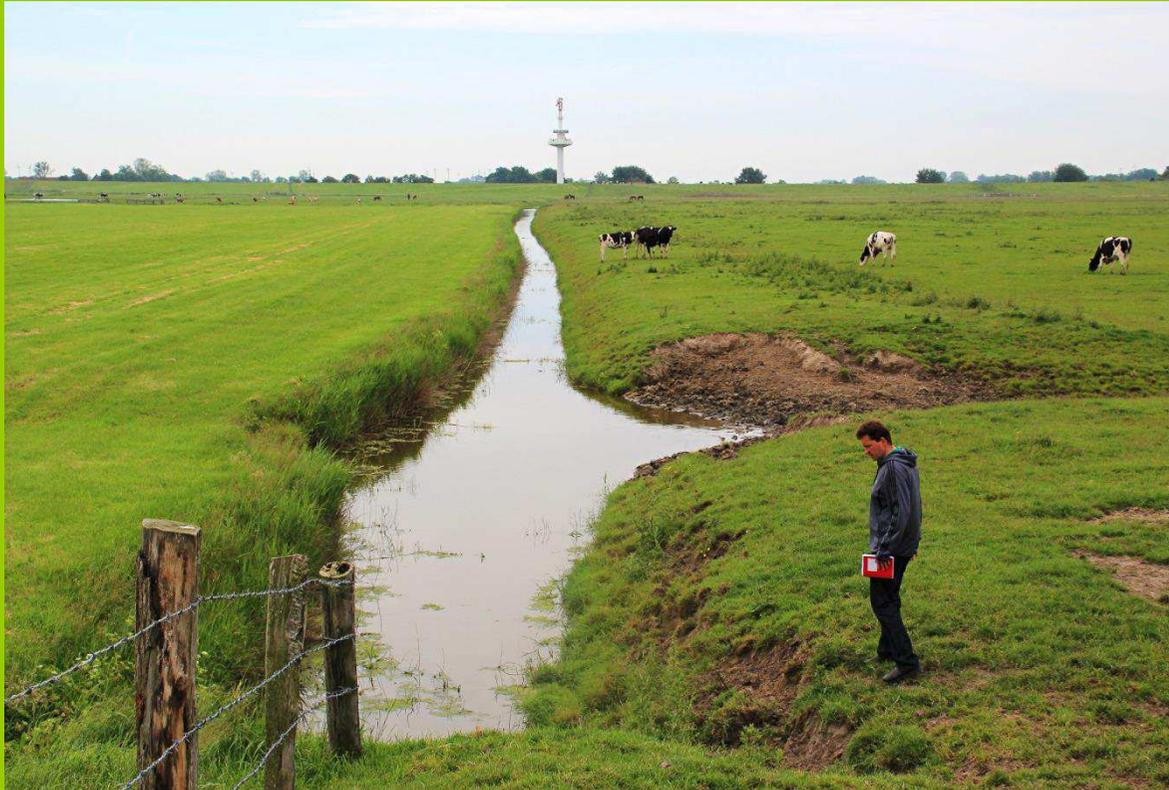
Belumer Außendeich.

Blick vom Sommerdeich auf den Landesschutzdeich: Die binnenseitige Fortsetzung des Entwässerungsgrabens.

Trotz des laufenden Ebbstroms der Elbe besteht hier noch Potenzial zur Optimierung des Wasserhaushaltes.

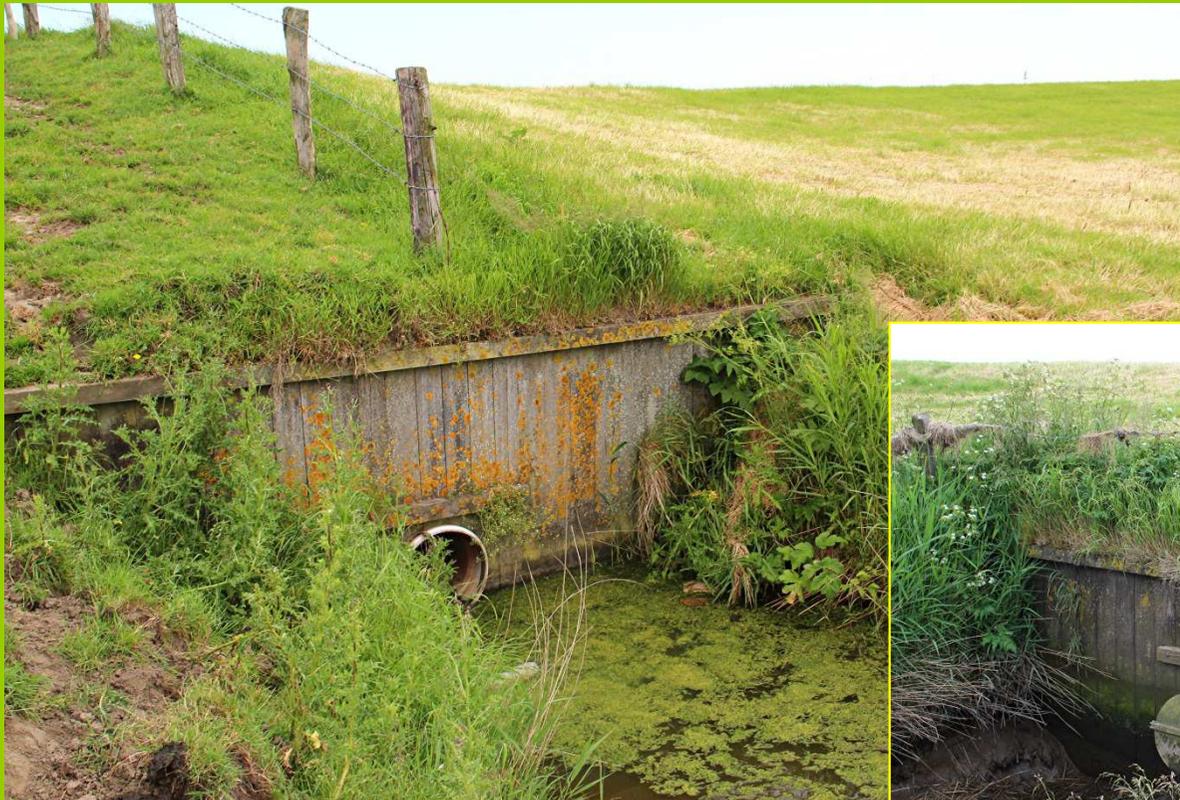
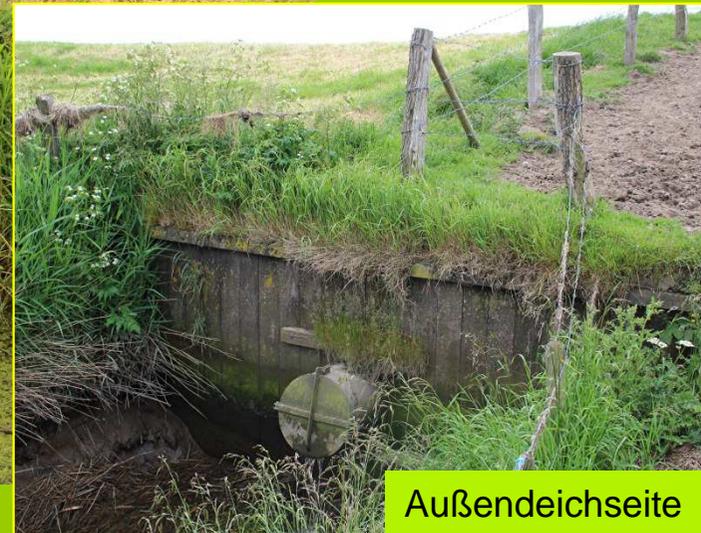
Belumer Außendeich.

Sommerdeich.

Grabendurchlass binnen- und
außendeichs.

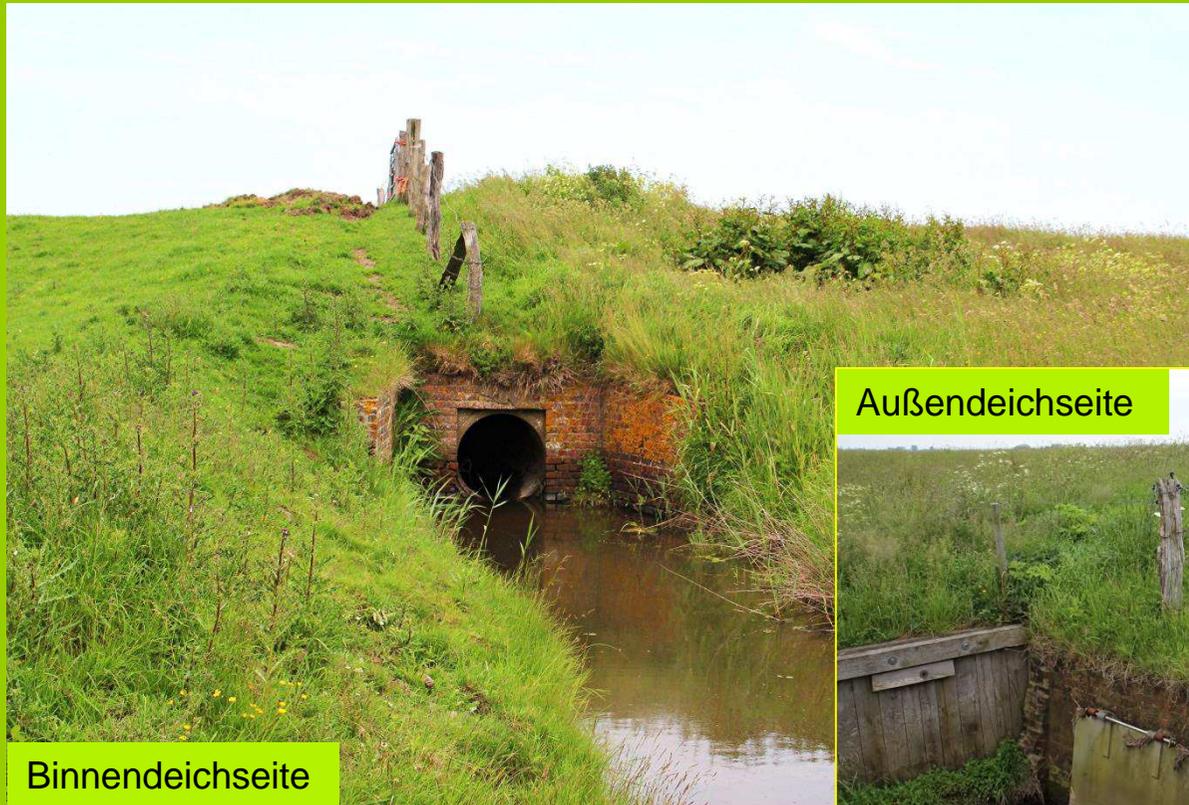
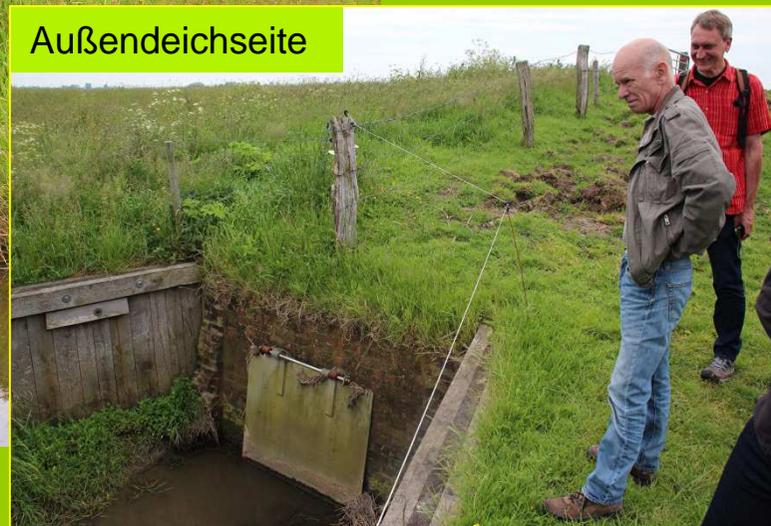
Belumer Außendeich.

Siel-Inspektion am
Sommerdeich auf dem
Gelände der DBU-Naturerbe.

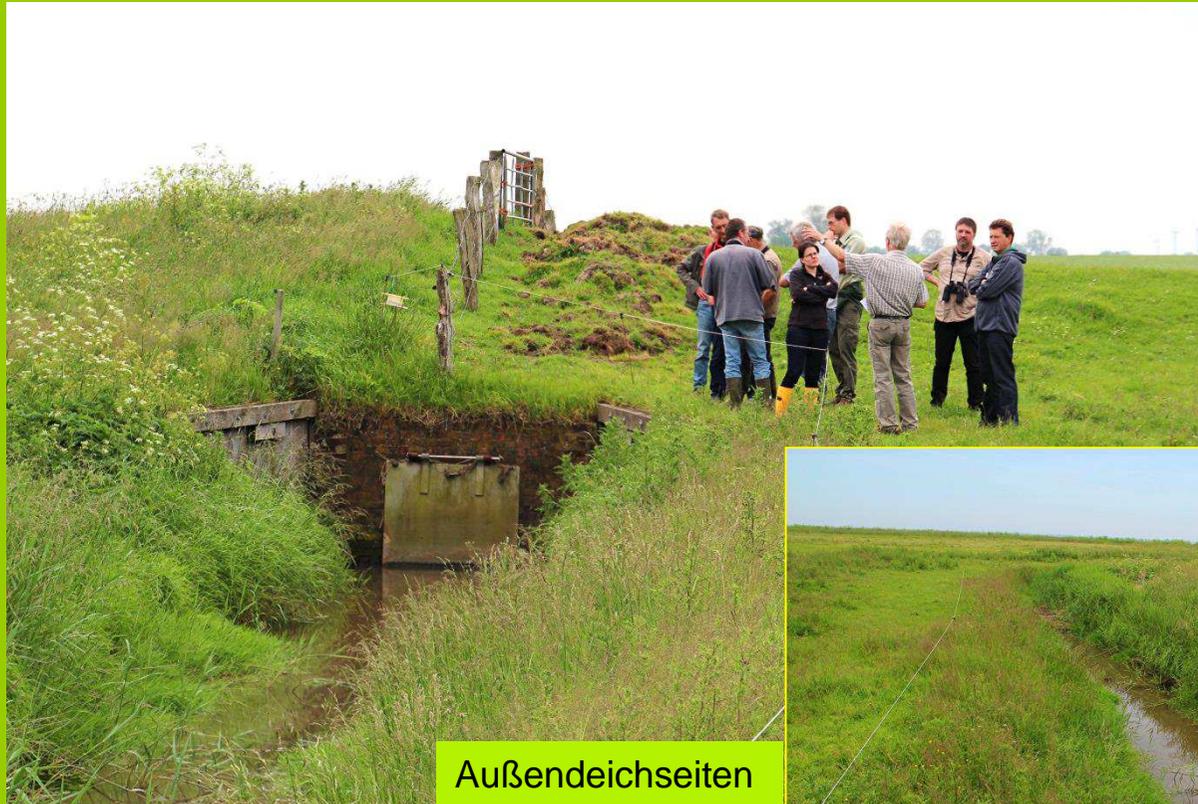
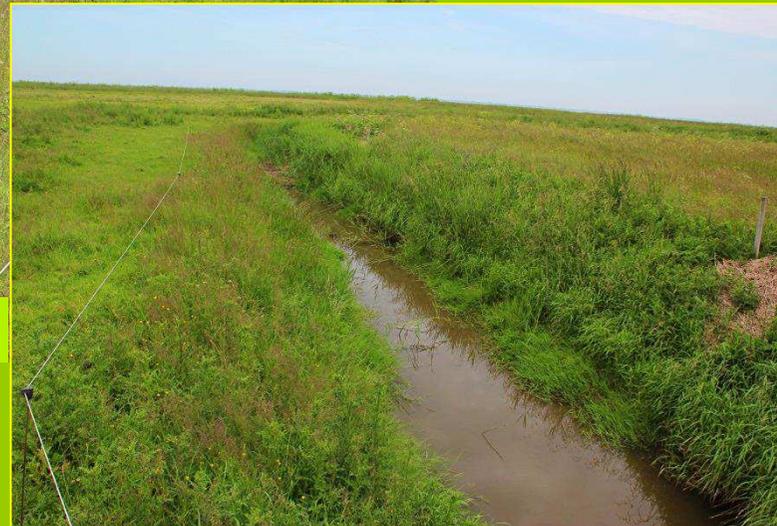
Belumer Außendeich.

Diskussion am Siel des
Sommerdeiches.

Abgezäunter und
eingewachsener
Außendeichgraben.

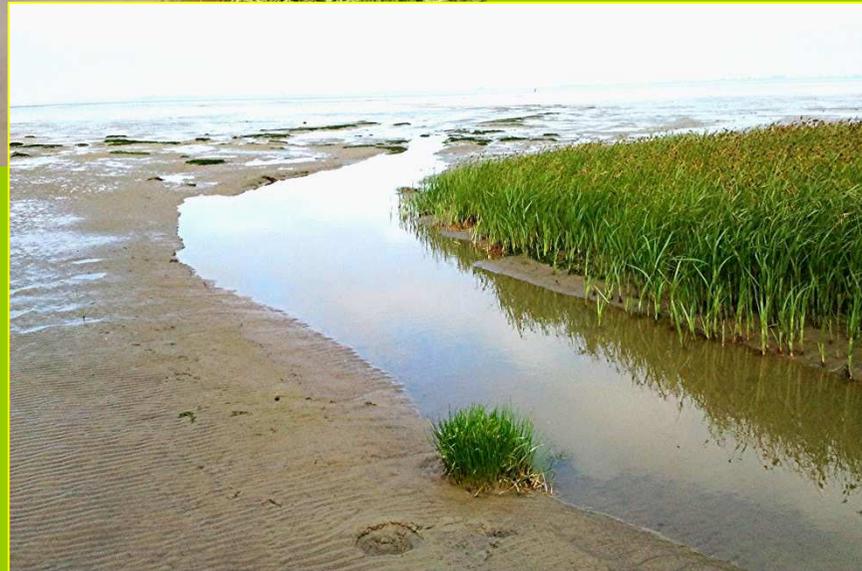
Hullen.

Die Wasserwechselzone an der Elbe ab MThw - Niveau ist unterschiedlich geprägt:
Vom Flachufer mit Prielmündungen ...

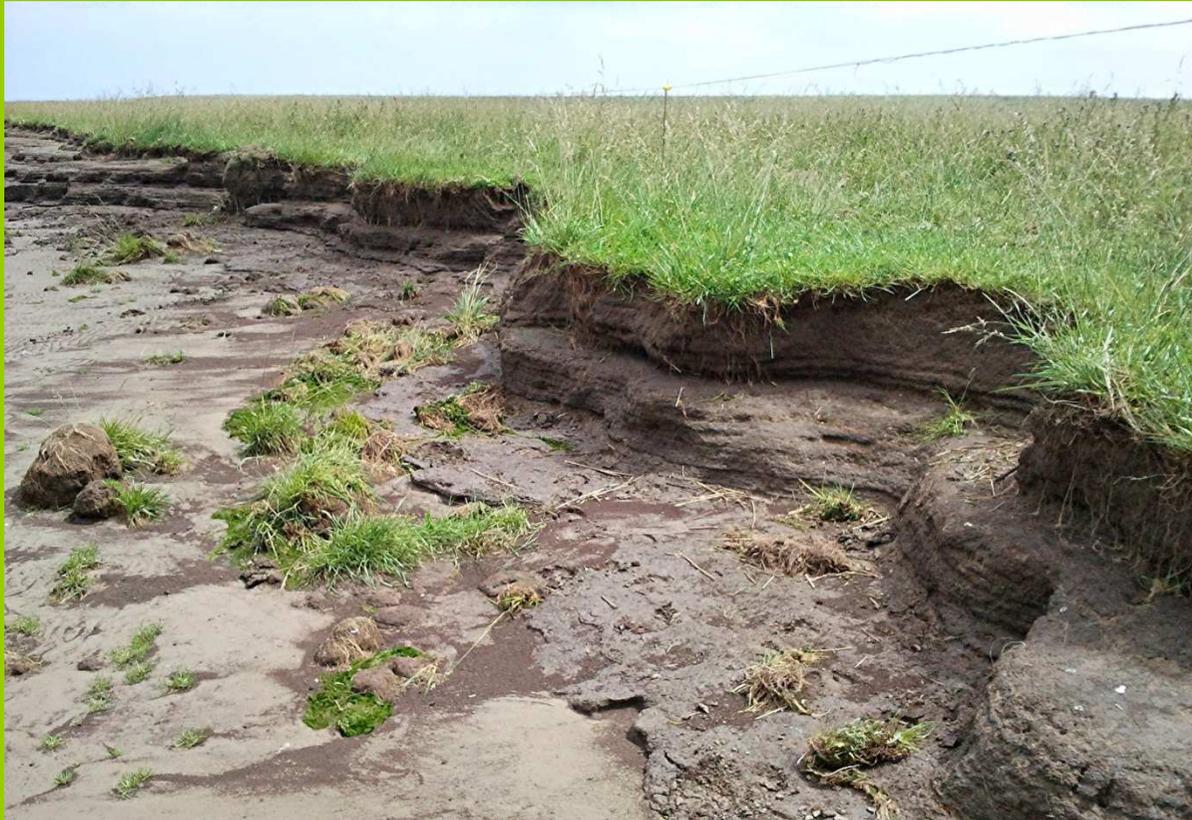
Hullen.

... bis zu Erosionsabschnitten:
Uferabbruchzonen bis zu 1 m
Höhe.

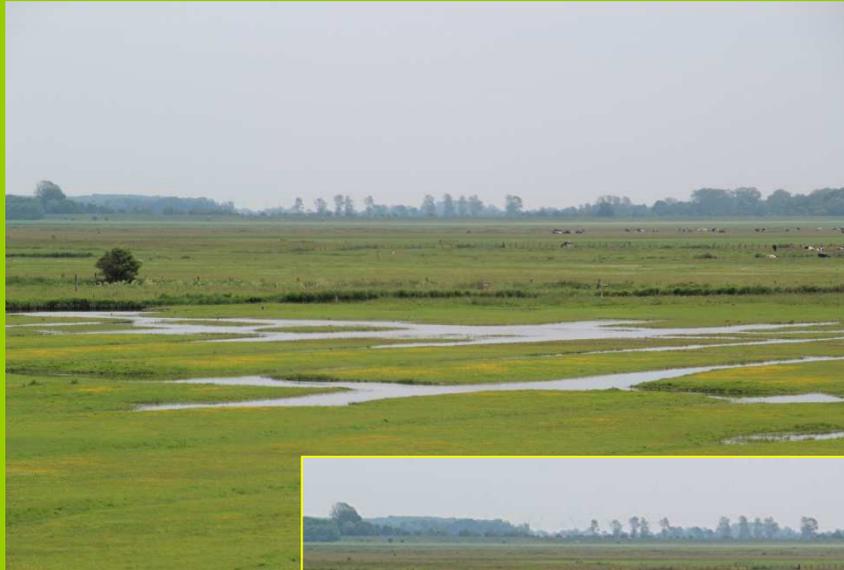
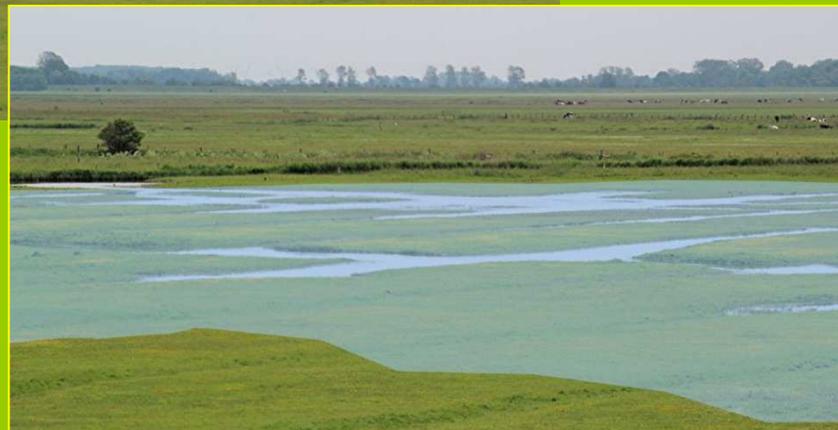
Hullen - Hörner Außendeich

In Folge stärkerer Niederschläge steht dieses Gebiet im Frühjahr schnell großflächig unter Wasser.

Positiv: Zahlreiche Limikolenarten nehmen diese Situation wahr und nutzen den stochebfähigen Boden als Nahrungs- und Ruheplatz.

Negativ: Bleibt aber die Situation über einen Monat bestehen, so beginnt die Grasvegetation hierunter zu leiden. Sie kann sich anschließend nicht mehr selbst regenerieren sondern bildet sich aus Flugsamen neu. Dadurch kommt es leicht zu einer unerwünscht neuen Artenzusammensetzung. Das folgende Schrägluftbild dokumentiert den Vernässungsbereich.

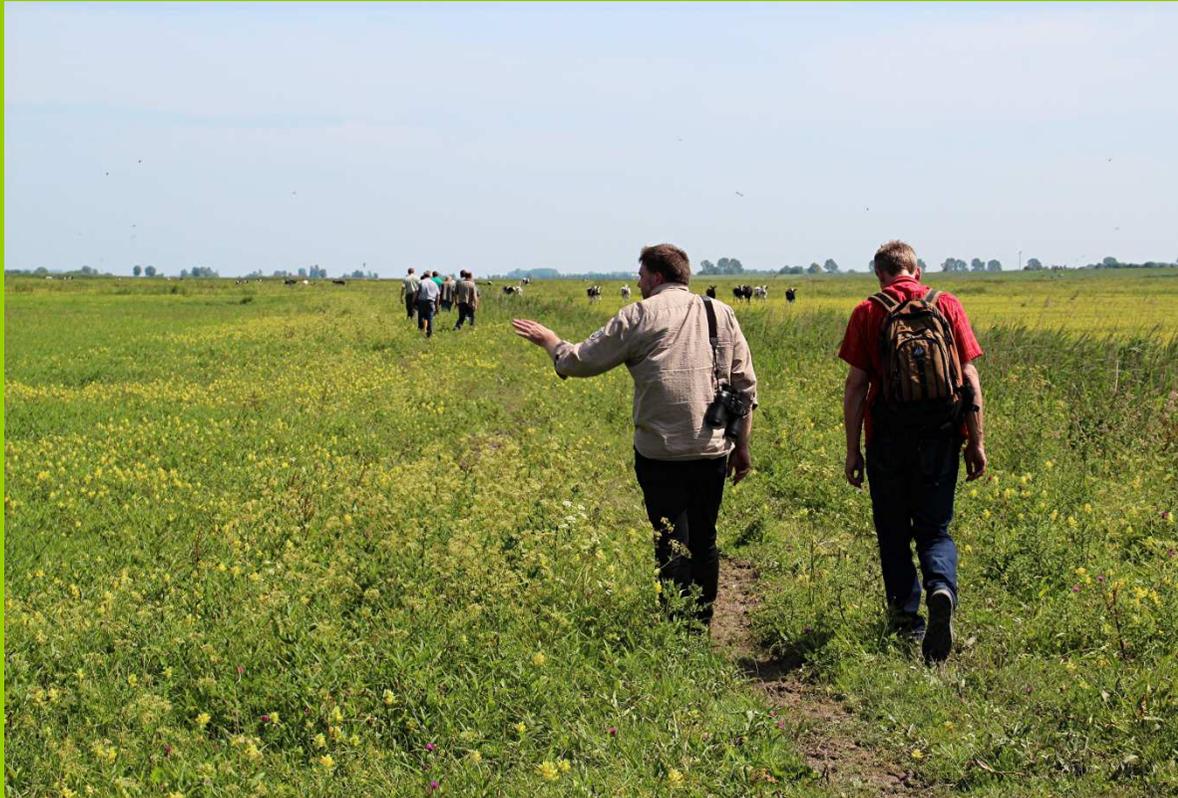
Allwörderer Außendeich

Gebietszustand: sehr gut.

Wasserhaushalt: gut.

**Vegetationszustand: gut
bis sehr gut.**

Eine Optimierung ist möglich.
Eingewachsene Gräben sind
zu unterhalten.

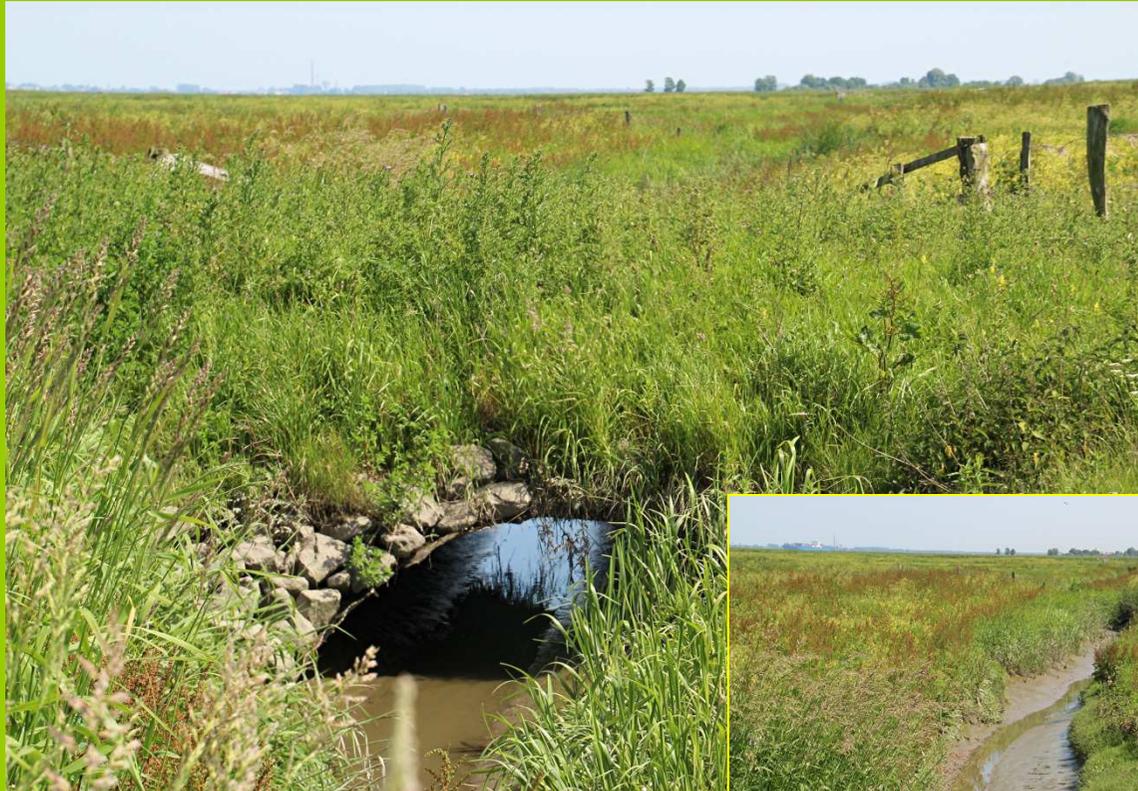
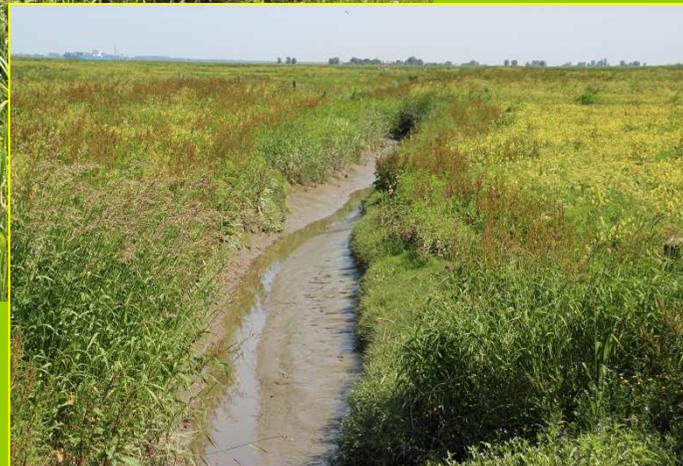
Allwördener Außendeich.

Die Priel- und Grabenverbesserungen aus den landschaftspflegerischen Maßnahmen zwischen 2006 und 2008 beugen sich nach und nach der Vegetationsdynamik. Die viehkehrende Funktion der Gräben ist aber wichtig.

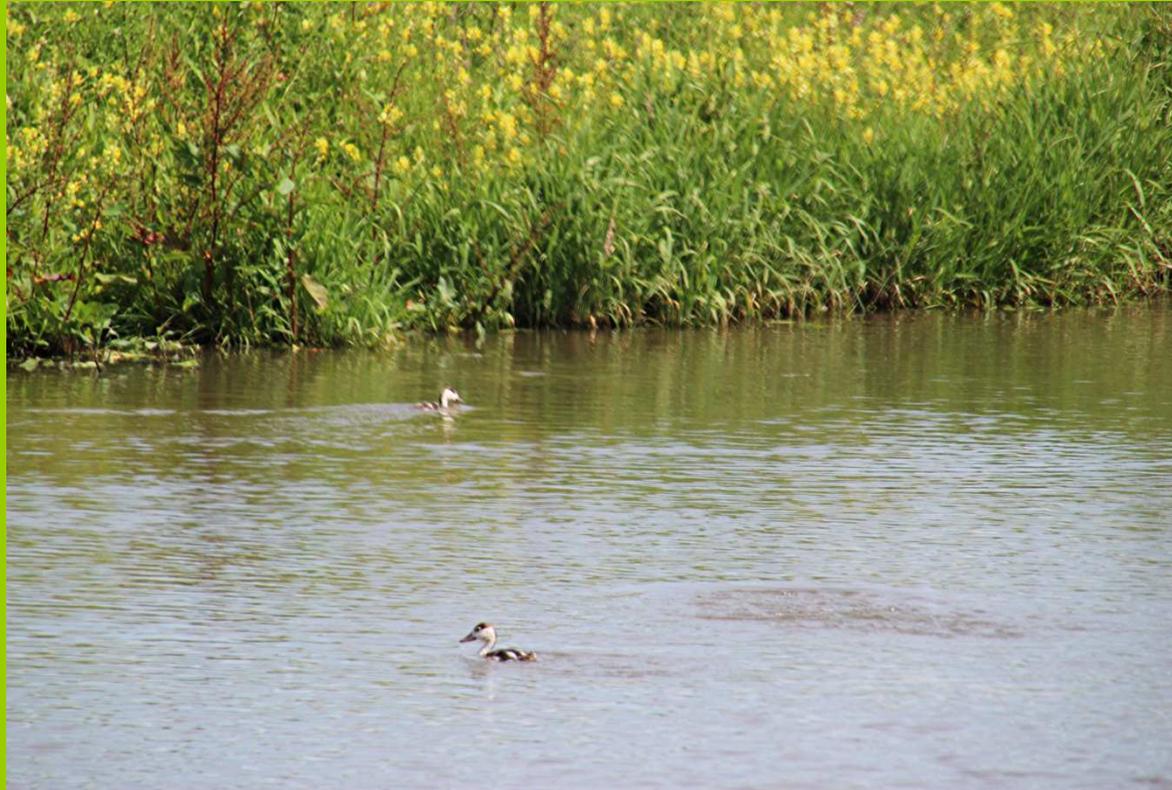
Allwörderer Außendeich.

Wie wertvoll wasserführende Mulden für Wasservögel und deren Nachwuchs sind zeigt das Foto.

Mulden können mit wenig Aufwand hergestellt werden. Der Überschussboden lässt sich z.B. zur Stabilisierung der landwirtschaftlichen Wege verwenden.
