Freie und Hansestadt Hamburg  
Behörde für Umwelt und Energie (BUE)  
Hamburg Port Authority (HPA)

20.12.2016

### **Verbesserungsmaßnahmen für den Schierlings-Wasserfenchel (*Oenanthe coniodes*) im Bereich der Freien und Hansestadt Hamburg**

**3. Bericht, Dezember 2016**

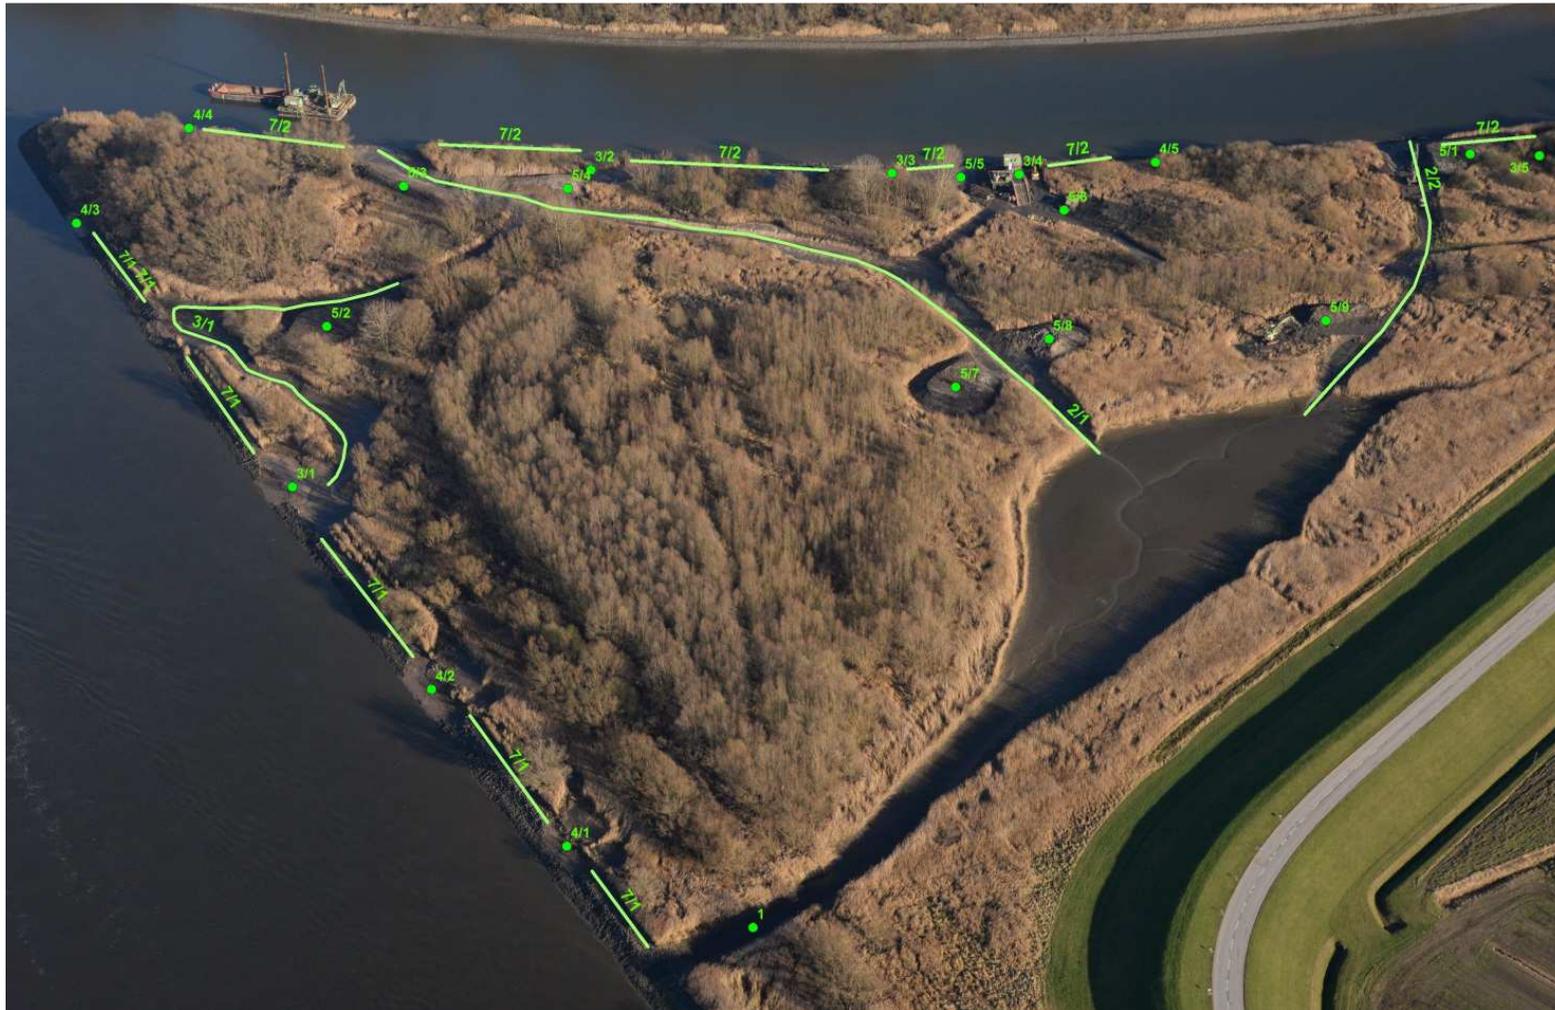
Abb. 2-2: Luftbild „Spadenländer Spitze“ vom 02.12.2016, kurz vor dem Abschluss der Bauarbeiten

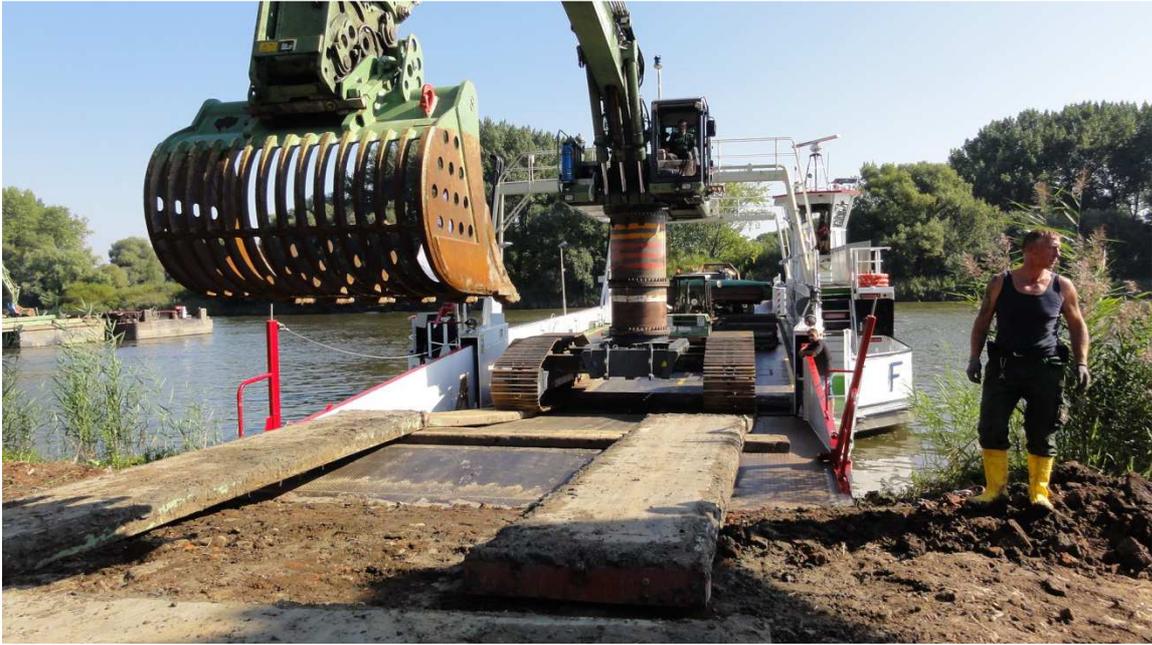
Abb. 2-3: Spadenländer Spitze, 12.09.2016 - Baustelleneinrichtung: Anlandung eines Baggers

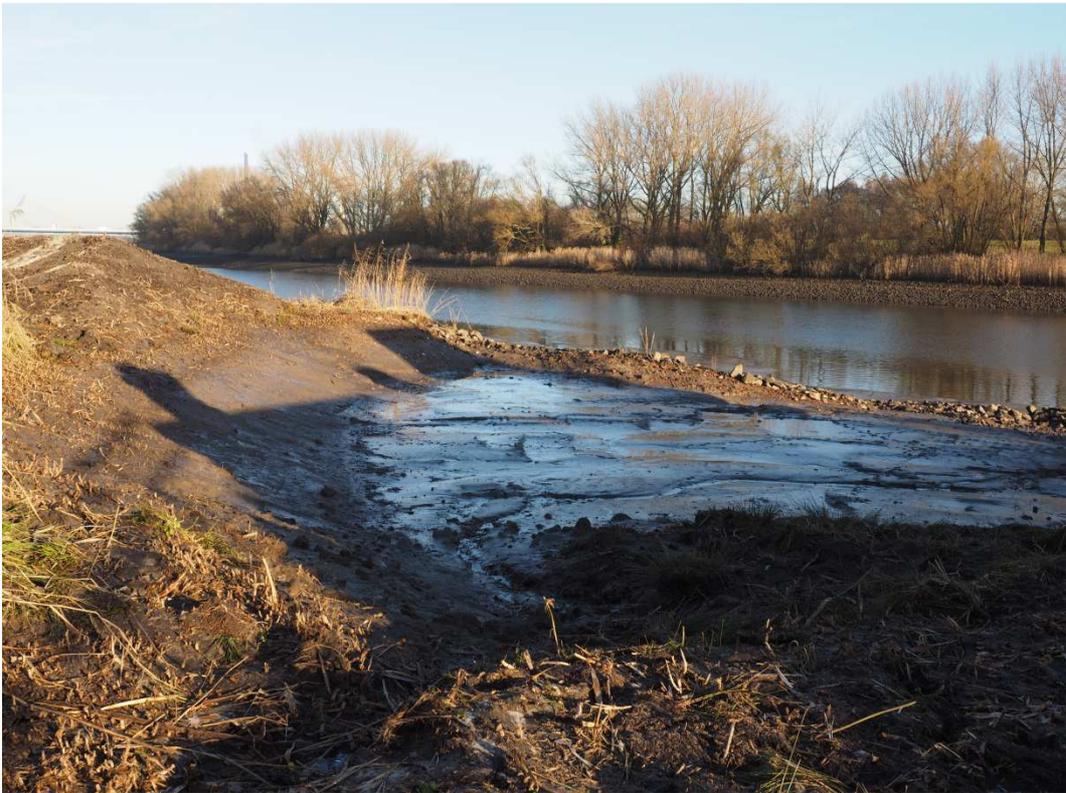
Abb. 2-4: Spadenländer Spitze, MNr. 3/3 - neue Schlenze auf 0,00 m NN

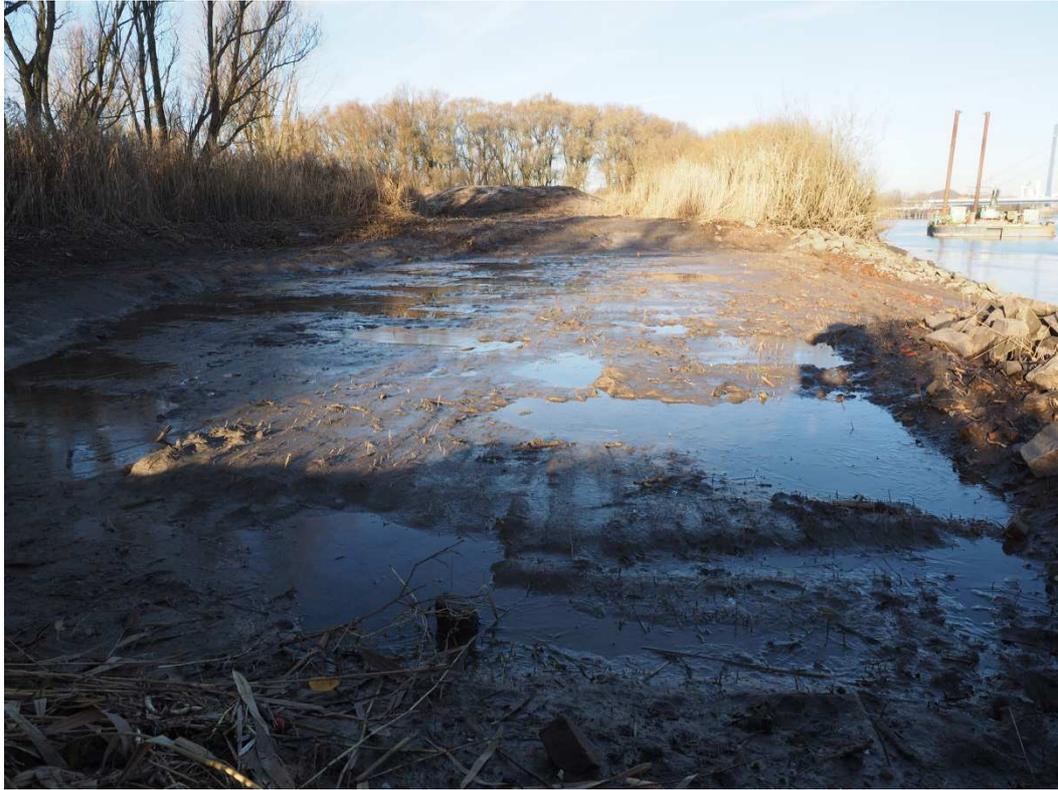
Abb. 2-5: Spadenländer Spitze, MNr. 3/2 - neue Schlenze auf 0,00 m NN

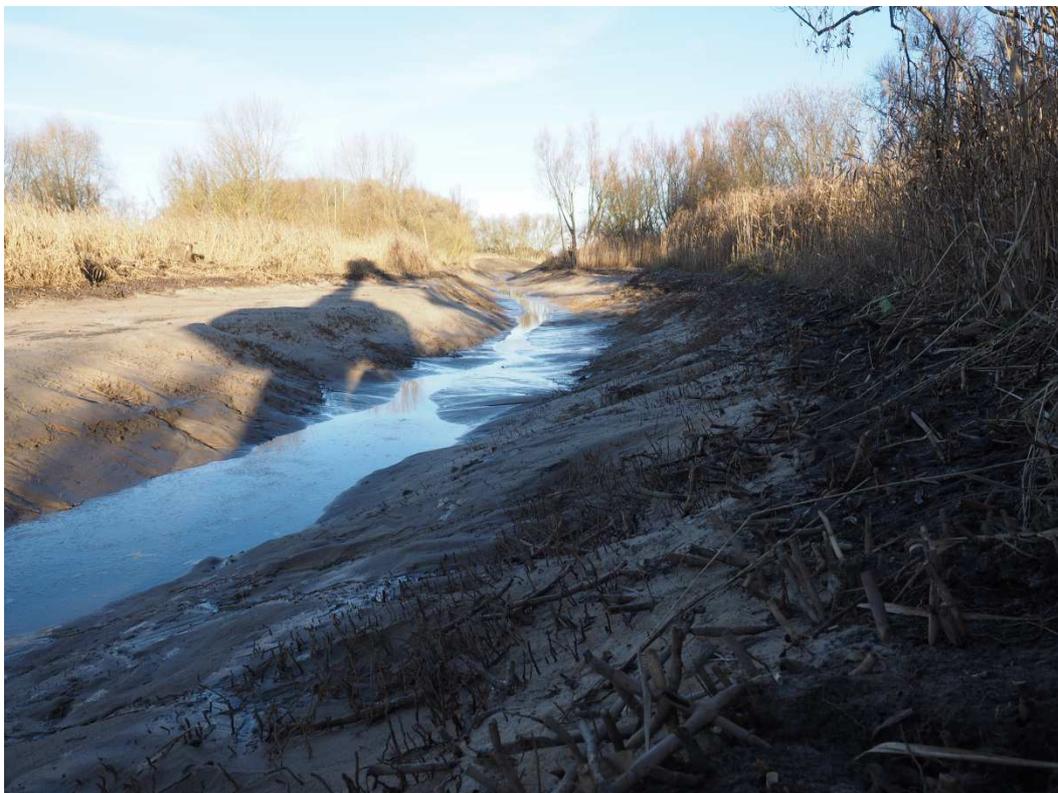
Abb. 2-6: Spadenländer Spitze, MNr. 2/1 - neuer Priel Nord- Süd

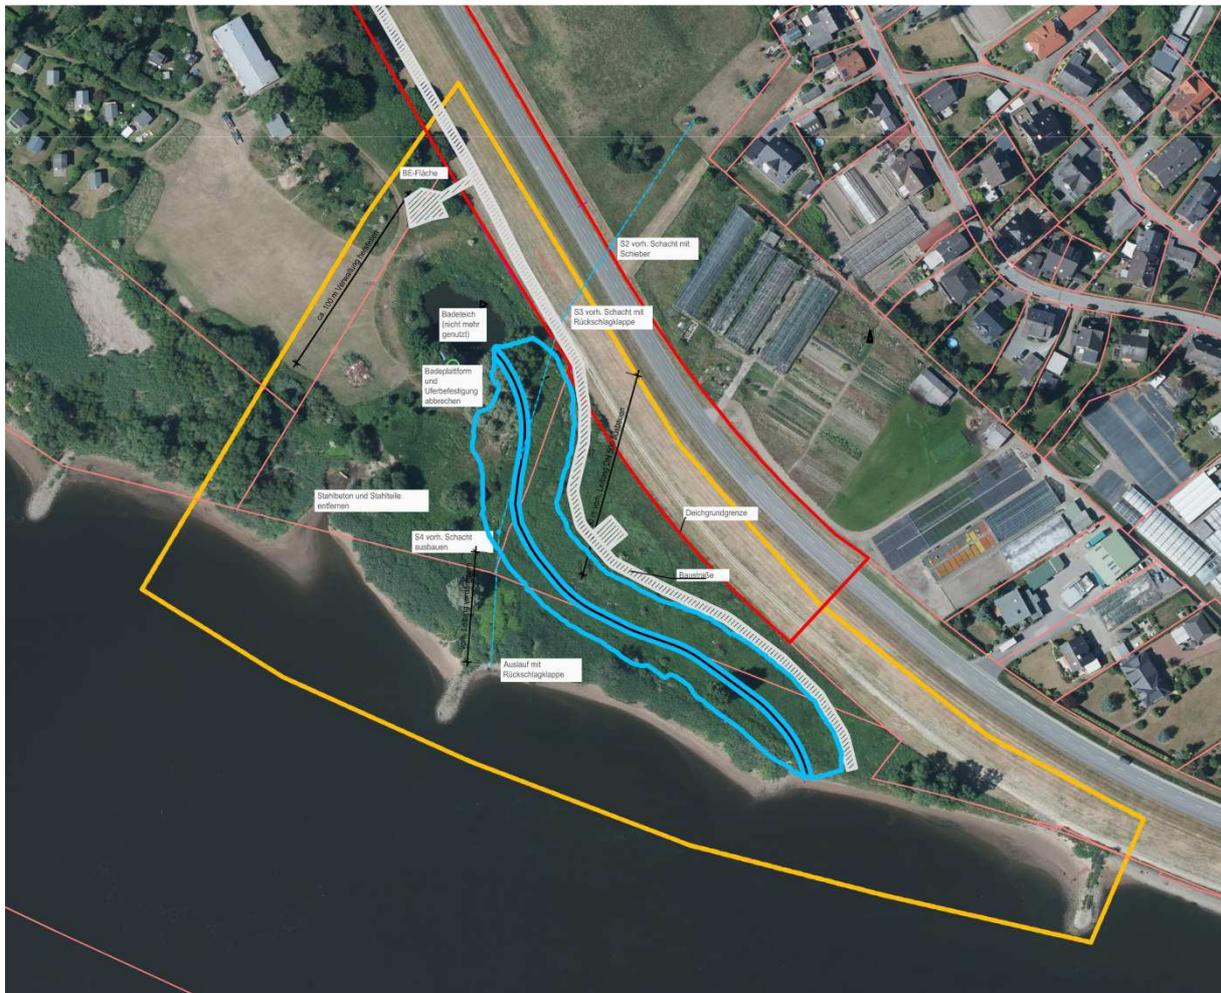
Abb. 3-1: Maßnahme „Overhaken“

- Das hydraulische Strömungsmodell wurde erstellt und kalibriert.
- Basierend auf den Modellen wurde die Prieltrasse geplant (siehe Abb. 3-1).
- In der Prieltrasse wurden Baugrunduntersuchungen durchgeführt und Probenmaterial für die Bodenversuche und die Schadstoffanalysen gewonnen.
- Aufgrund der gefunden hohen Schadstoffwerte wurden in Abstimmung mit den Abteilungen Bodenschutz und Altlasten weitere Analysen durchgeführt. Die Böden weisen, in erheblichen Konzentrationen, unter anderem Belastungen an Arsen, diversen Schwermetallen und organischen Schadstoffen wie z.B. Dioxine/Furane auf.
- Es wurde ein Bodenmanagementplan erstellt, der sich in Abstimmung mit den Abteilungen Bodenschutz und Altlasten befindet.

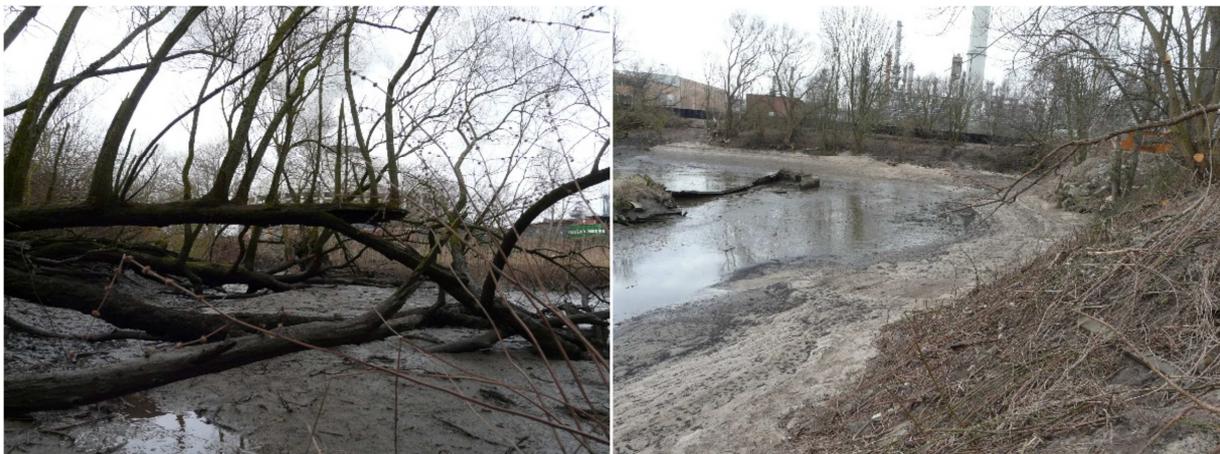
Abb. 4-2: Links: Verschattende Ufergehölze im idealen Wuchsbereich (vor Rückschnitt). Rechts: Frisch hergestellte Uferböschung

Im Februar 2015 wurden die vorbereitenden Baumaßnahmen durchgeführt. Im Wesentlichen wurden hierzu in Teilbereichen mit starker Verschattung Ufergehölze gezielt zurückgeschnitten bzw. umgestürzte Bäume entnommen, um die Belichtungssituation optimal an die Ansprüche des Schierlings-Wasserfenchels anzupassen. Diese Arbeiten erfolgten in aufwändiger Handarbeit, um die umliegenden Biotopstrukturen so wenig wie möglich zu beeinträchtigen. Überdies wurde im Vorwege mit Experten eine gezielte Suche nach Quartiersstandorten von Fledermäusen durchgeführt, um sicherzustellen, dass durch die Maßnahme keine Arten gem. Anhang IV der FFH-RL beeinträchtigt werden.

Anschließend erfolgte das Abflachen der Uferböschungen im östlichen, südlichen und westlichen Teilbereich des Alten Moorburger Hafens, um eine Vergrößerung der potenziellen Siedlungsfläche für den Schierlings-Wasserfenchel zu erreichen. Insgesamt wurde der Böschungsverlauf auf einer Gesamtlänge von 218 m angepasst. Dabei weisen die neuen Böschungsverläufe Neigungen zwischen 1:5 bis 1:10 auf. Für die Abflachungsflächen wurde Mittel- bis Grobsande verwendet. Dort, wo es zur Schonung der vorhandenen Biotopstrukturen angezeigt war, wurde das Material mittels Druckluft auf die Einbaustellen aufgetragen.

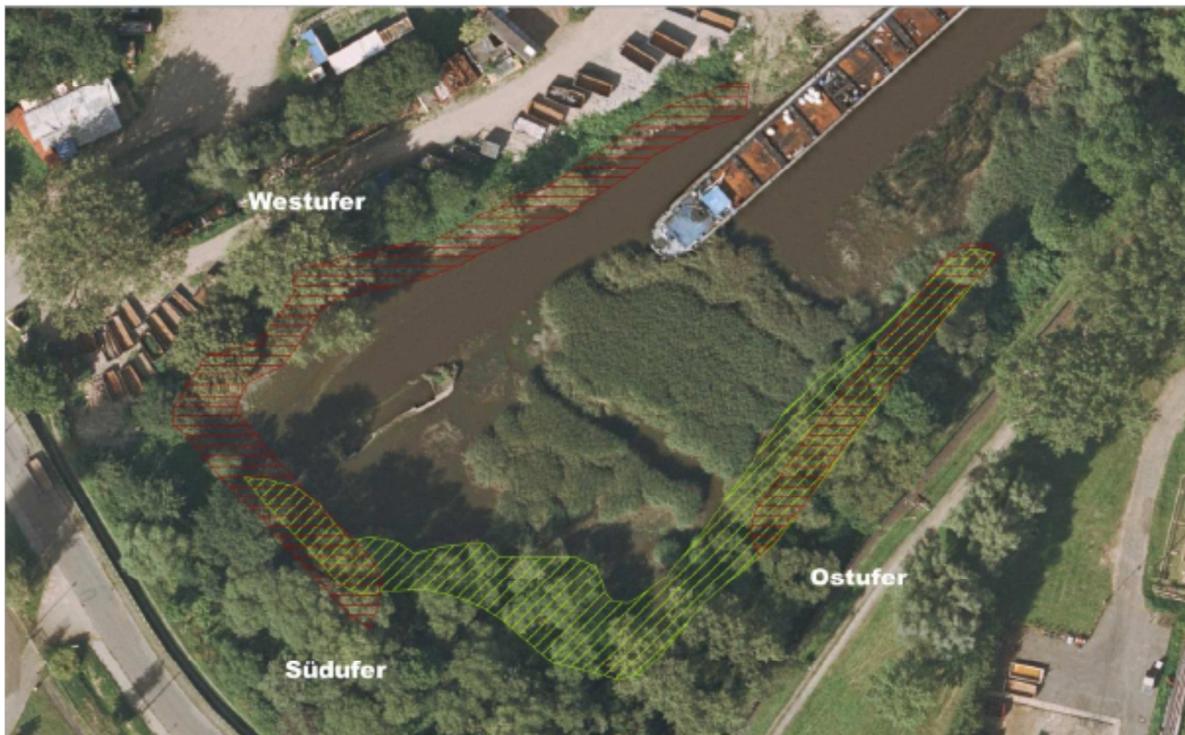
Abb. 4-3: Lage der vorbereitenden Maßnahmen mit Gehölzschnitt/-entnahme (grüne Schraffur) sowie Uferabflachung (rote Schraffur) an den drei Uferabschnitten West, Süd und Ost

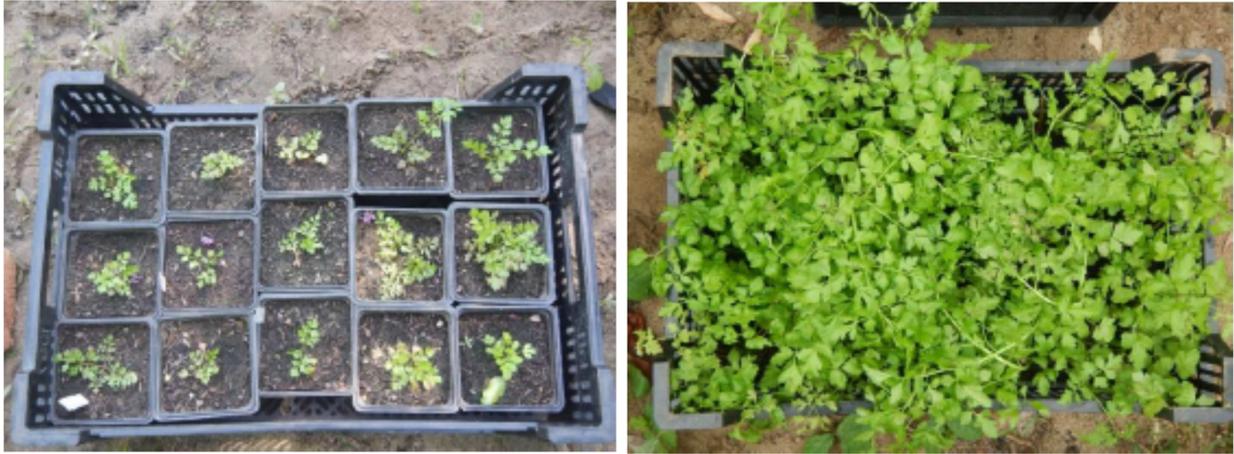
Abb. 4-4: Vorgezogene Rosetten des Schierlings-Wasserfenchels vor Pflanzung

Im Juni 2015 erfolgte in elf verschiedenen Böschungsbereichen (je 2 m<sup>2</sup>) eine Pflanzung von insgesamt 117 Individuen des Schierlings-Wasserfenchels als vorgezogene Rosette. Eine weitere Pflanzung von 100 weiteren Individuen erfolgte im September 2015. Damit wurden im Jahr 2015 insgesamt 217 Rosetten in den Alten Moorburger Hafen eingebracht. Im Juli 2016 erfolgte überdies eine weitere Ergänzungspflanzung von 50 Individuen.

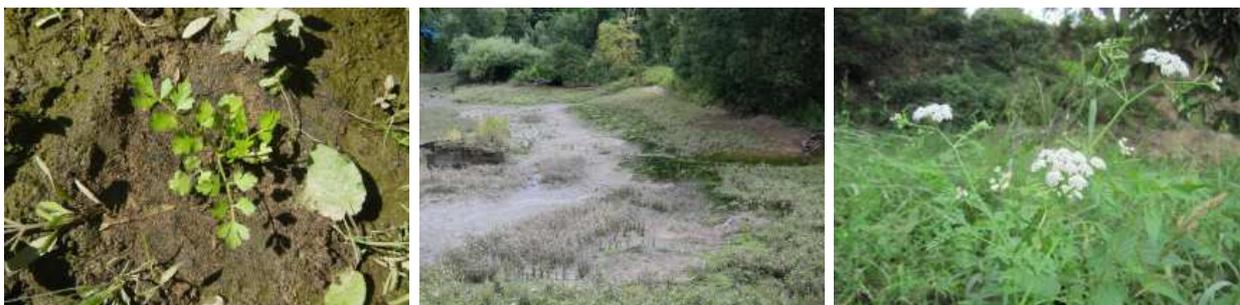
Vor Durchführung der Ansiedlungsmaßnahme wurden elf Exemplare festgestellt, überwiegend Keimlinge. Im Juli konnten insgesamt 259 Pflanzen (überwiegend Rosetten) nachgewiesen werden, von denen ein Exemplar bereits blühte. Im September nahm die Anzahl der Pflanzen auf 280 Individuen zu. Es wurden zu diesem Zeitpunkt bereits einige Keimlinge sowie mehrere sprosschiebende, blühende und fruchtende Exemplare nachgewiesen. Mindestens sechs Pflanzen kamen zur Fruchtreife, so dass bereits im ersten Jahr eine Reproduktion des vorwiegend zweijährigen Schierlings-Wasserfenchels dokumentiert werden konnte. Viele Pflanzen wiesen im September allerdings erhebliche Schäden an der Blattfläche auf, die vornehmlich auf Fraß durch Wasservögel zurückzuführen ist. Auch außerhalb der Ansiedlungsflächen hat sich 2015 Schierlings-Wasserfenchel etabliert. Dies erfolgte insbesondere auf der Südböschung sowie in einem Teilbereich, der zuvor durch die erfolgten Gehölzrückschnitte deutlich aufgelichtet wurde. Außerhalb der Pflanz- oder Ansaatflächen konnten im September 2015 insgesamt 86 Pflanzen nachgewiesen werden.

Abb. 4-5: Links: Aufgewachsene Rosette; Mitte: Böschung mit Pioniervegetation; Rechts: Blühendes Exemplar
