Freie und Hansestadt Hamburg  
Behörde für Umwelt, Klima, Energie und Agrarwirtschaft (BUKEA)  
Hamburg Port Authority (HPA)

03.12.2020

### **Verbesserungsmaßnahmen für den Schierlings-Wasserfenchel (*Oenanthe conioides*) im Bereich der Freien und Hansestadt Hamburg**

#### **5. Bericht, Dezember 2020**

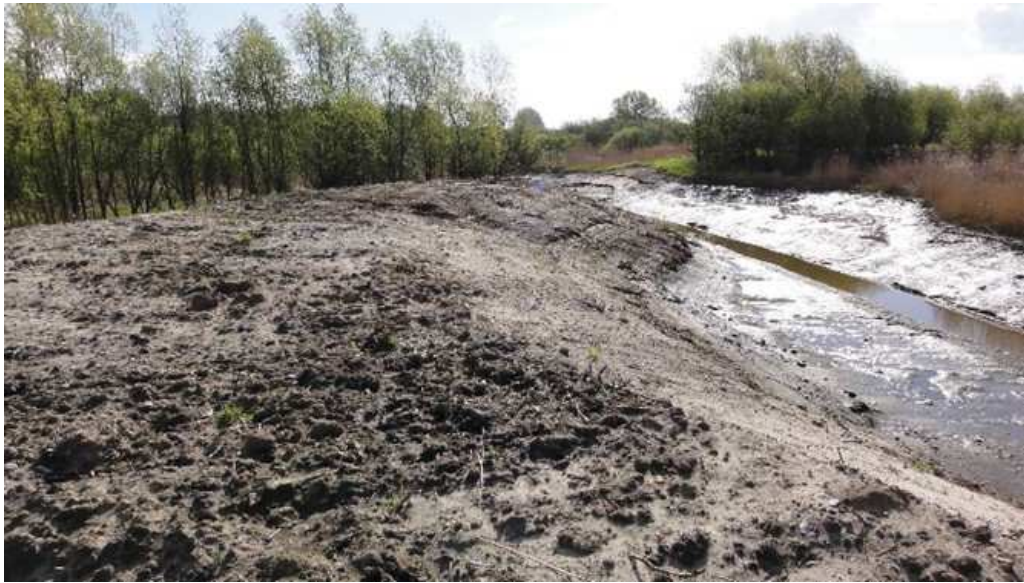
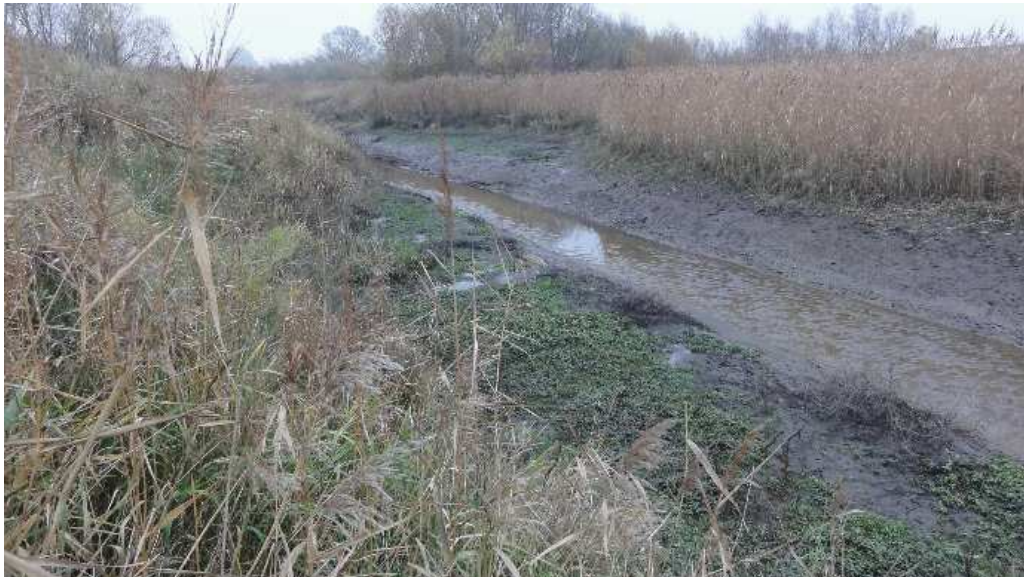
Abb. 2-2: Blick von der Gehölzinsel „5/9“ nach Osten auf den Priel „2/2“

April 2017

November 2018

Bereits im April 2017, vier Monate nach Abschluss der Baumaßnahmen, waren einige morphologische Veränderungen gegenüber dem Bauzustand zu erkennen, die sich zum Teil unmittelbar nach der Herstellung initial eingestellt haben. Dies sind zum Beispiel:

- Kleinere Böschungsrutschungen in Abhängigkeit der lokal vorliegenden Kornstrukturen
- Kleinere Erosionen an den Böschungen und auf den Flächen durch Strömung und Wellenschlag
- Ausbildung von Entwässerungsrinnen
- Ausbildung von Schlickwatten

Im November 2018, fast zwei Jahre nach Fertigstellung der Baumaßnahme, waren die meisten dieser morphologischen Anpassungen stabil oder in einem dynamischen Gleichgewicht. So verlegen sich kleinere Entwässerungsrinnen auf den Wattflächen der Schlenze zum Beispiel regelmäßig. Auf den Gehölzinseln hat sich dichter Bewuchs

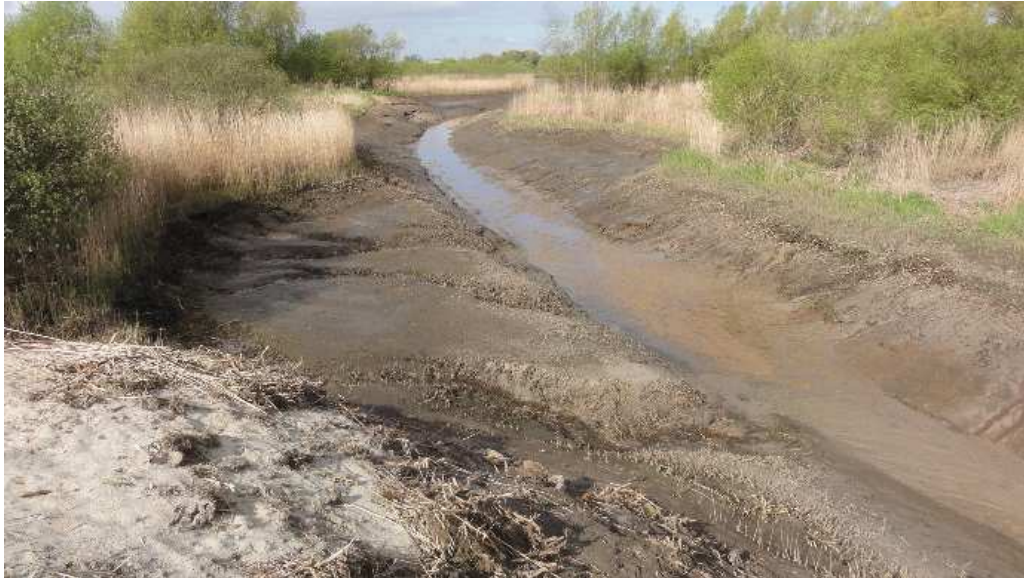
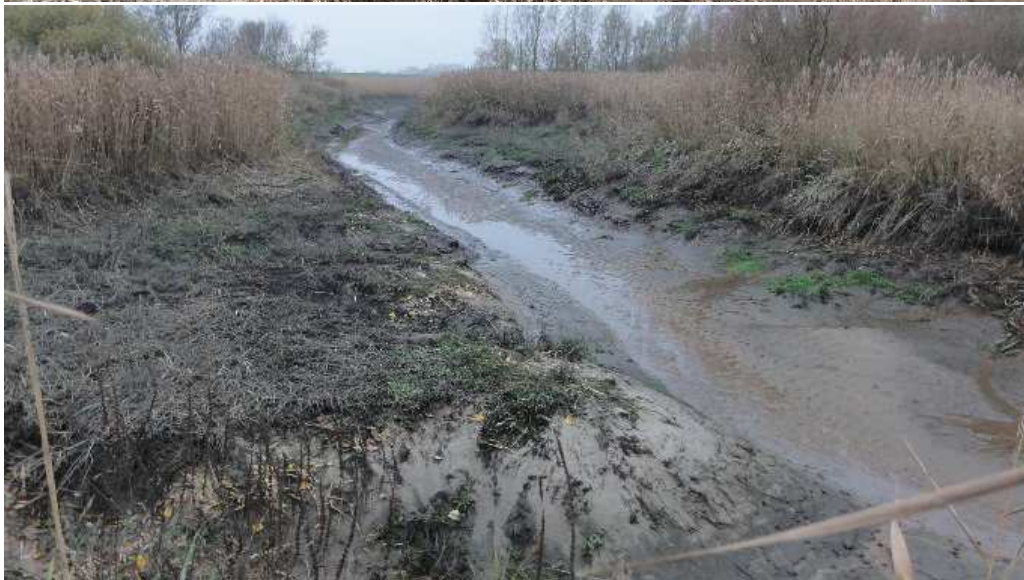
Abb. 2-3: Blick von der Gehölzinsel „5/1“ nach Westen auf den Priel „2/2“

April 2017

November 2018

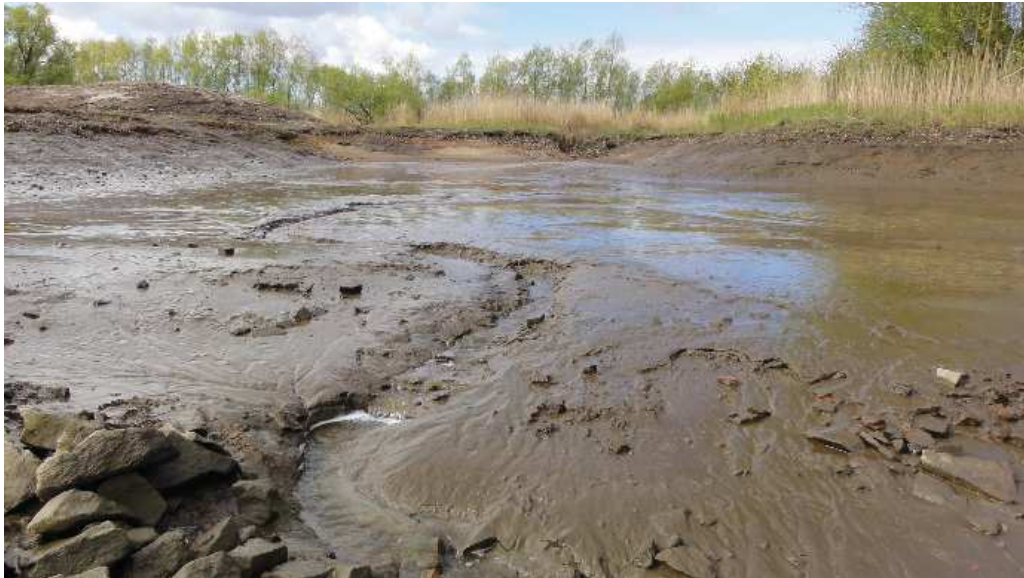
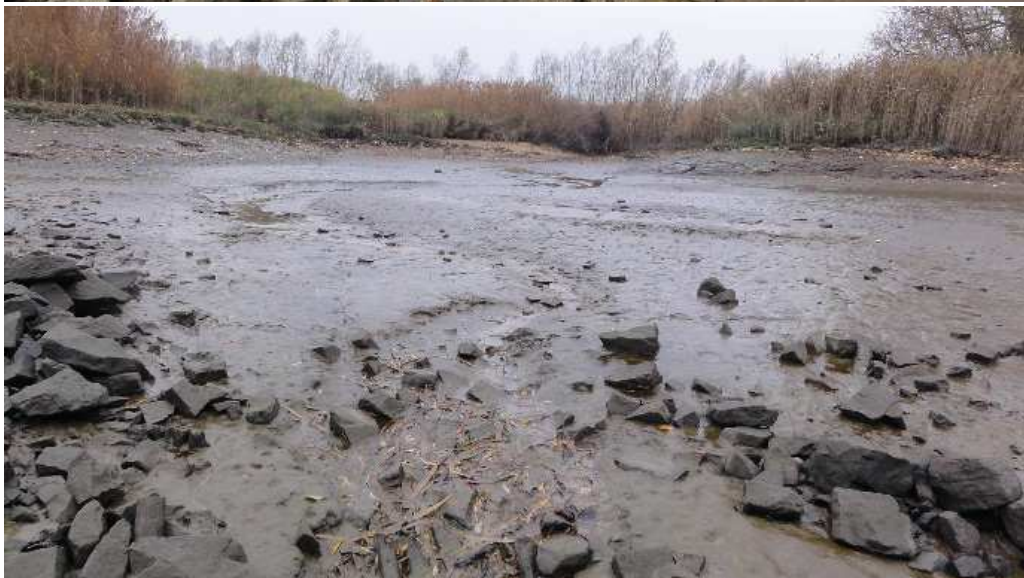
Abb. 2-4: Blick vom Ufer der Dove Elbe nach Süd-Westen auf die Schlenze „3/4“

April 2017

November 2018

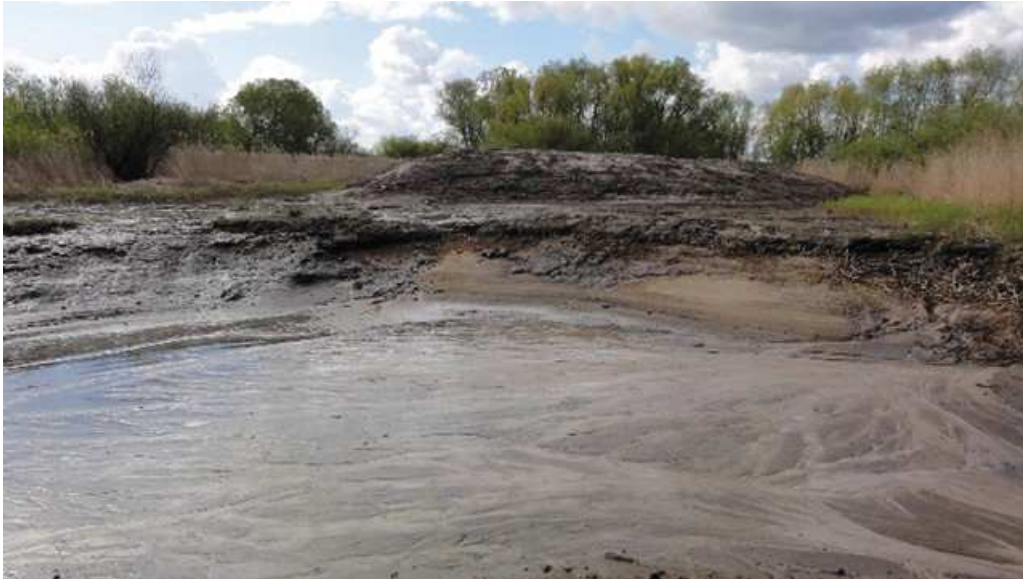
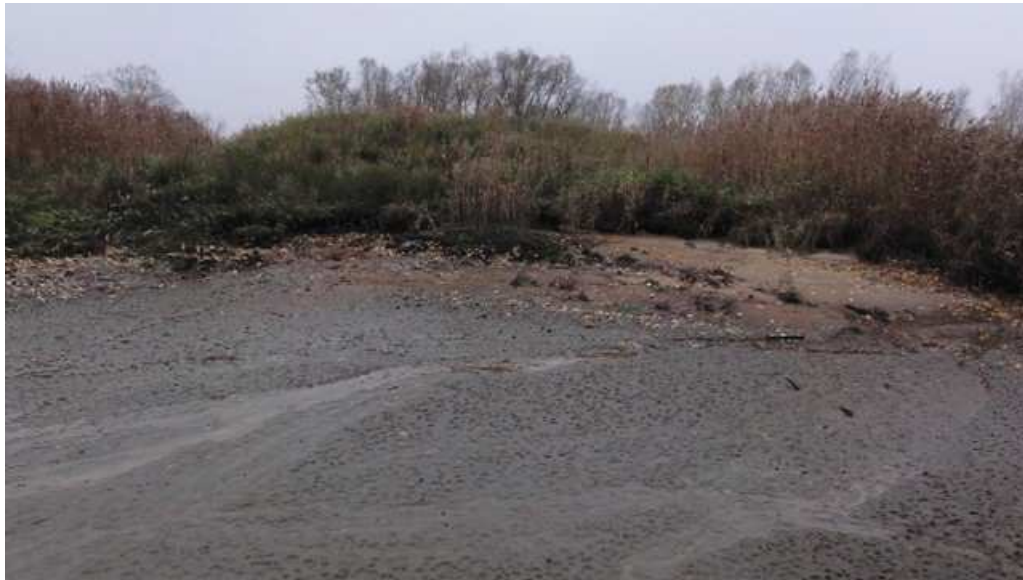
Abb. 2-5: Blick von der Gehölzinsel „5/5“ nach Süden auf die Schlenze „3/4“ und die Gehölzinsel „5/6“

April 2017

November 2018

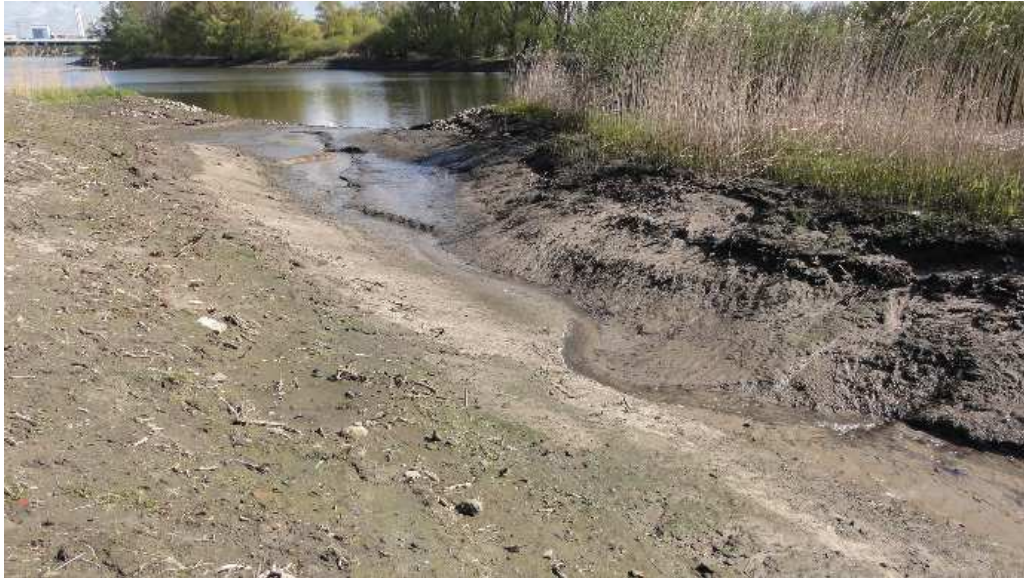
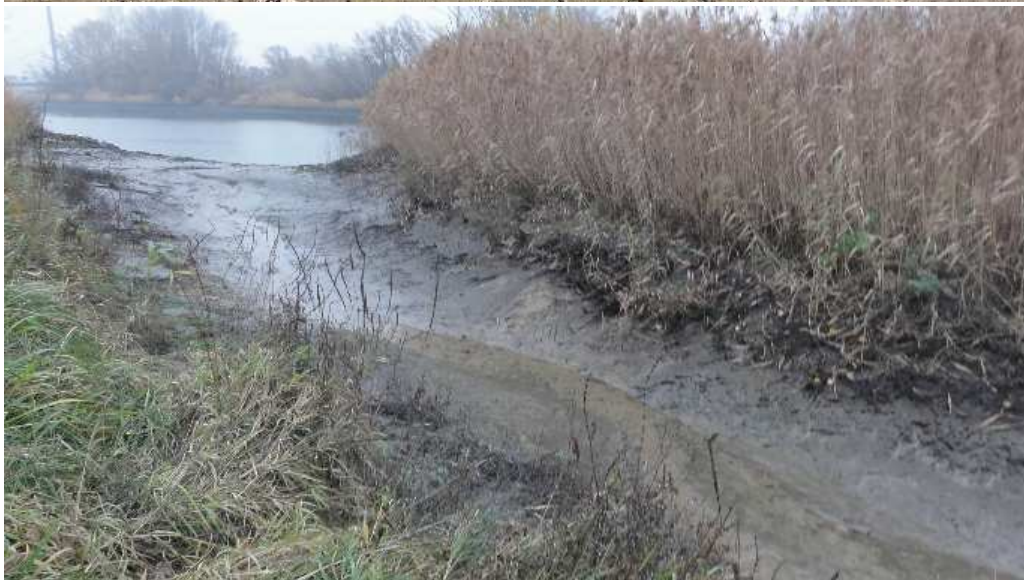
Abb. 2-6: Blick von der Gehölzinsel „5/3“ nach Norden auf die Mündung des Priels „2/1“ in die Dove-Elbe.

April 2017

November 2018

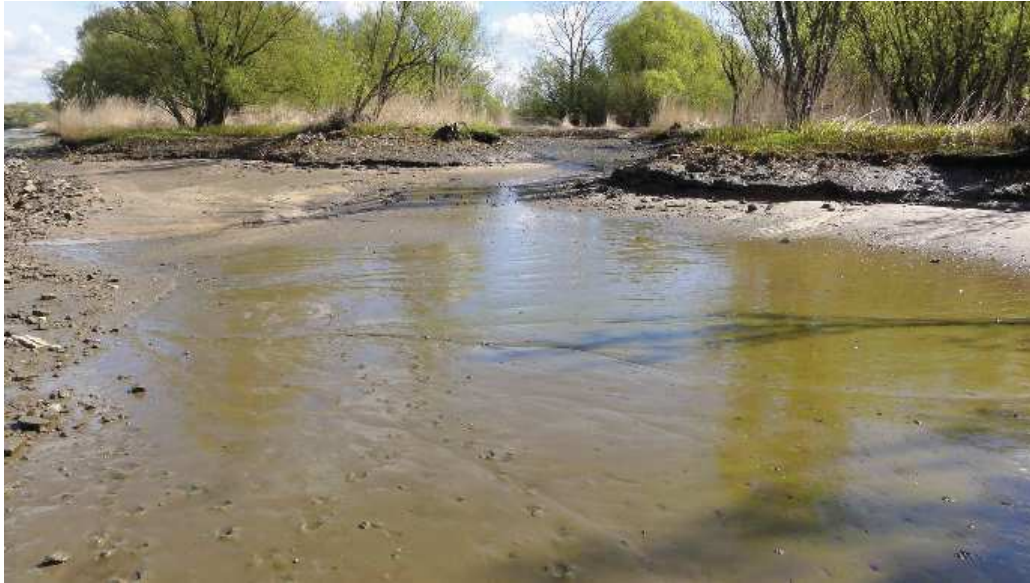
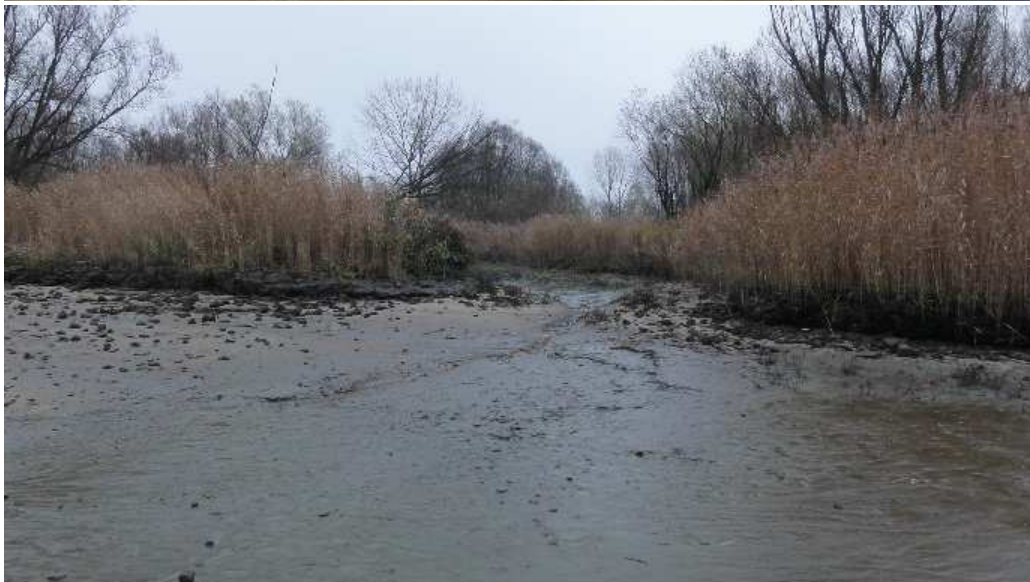
Abb. 2-7: Blick vom Ufer der Norderelbe nach Osten auf die Schlenze „3/1 Süd“

April 2017

November 2018

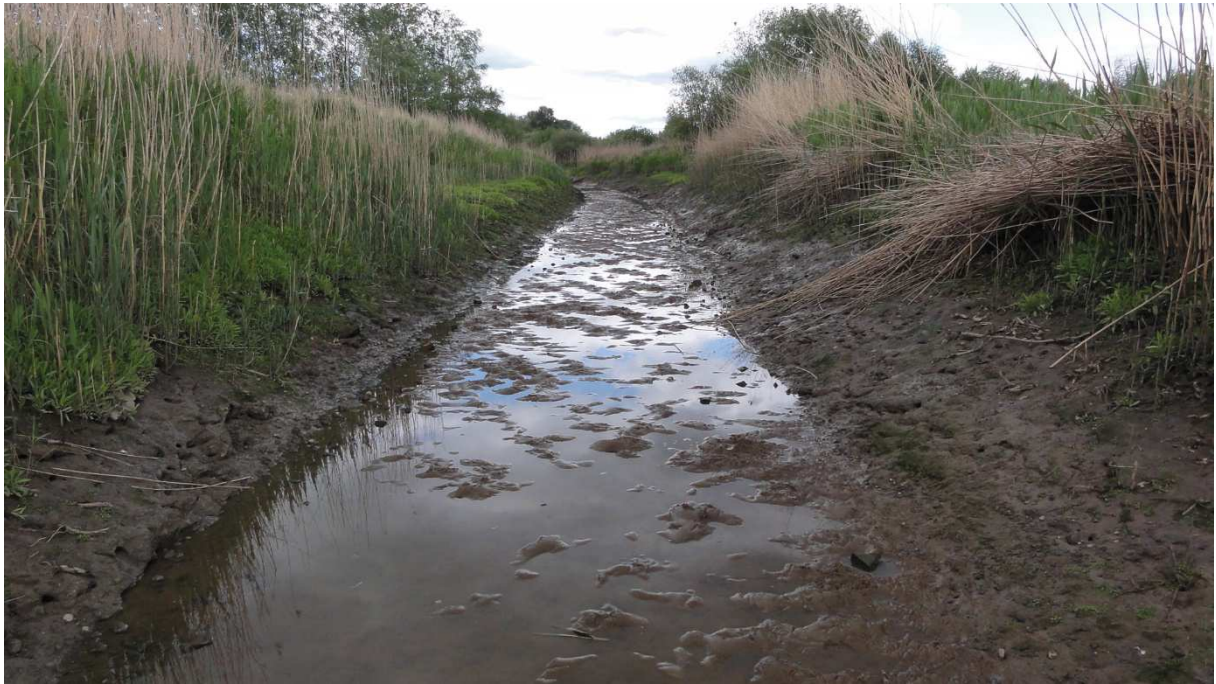
Die Baumaßnahmen, in Abb. 2-8 der Ost-West-Priel im Bereich der „Binnengewässer“, sind 3,5 Jahre nach Beendigung der Baumaßnahme morphologisch stabil und in den natürlichen Bewuchs integriert.

Abb. 2-8: Ost-West-Priel im Bereich des Binnengewässers, Mai 2020

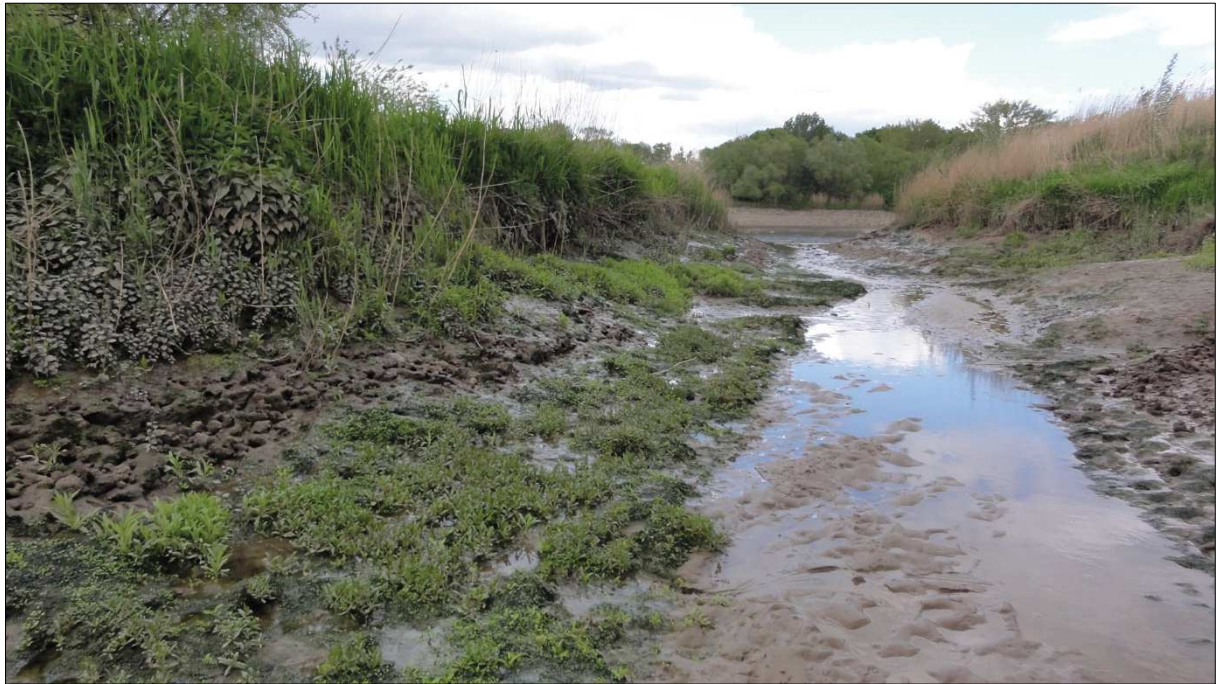
Es kommt lokal zu Abrutschungen der Böschungen, was zu lokalen Änderungen in der Sohlstruktur und kleineren Mäandern führt.

Abb. 2-9: Ost-West-Priel im Bereich des Anschlusses an die Dove Elbe, Mai 2020

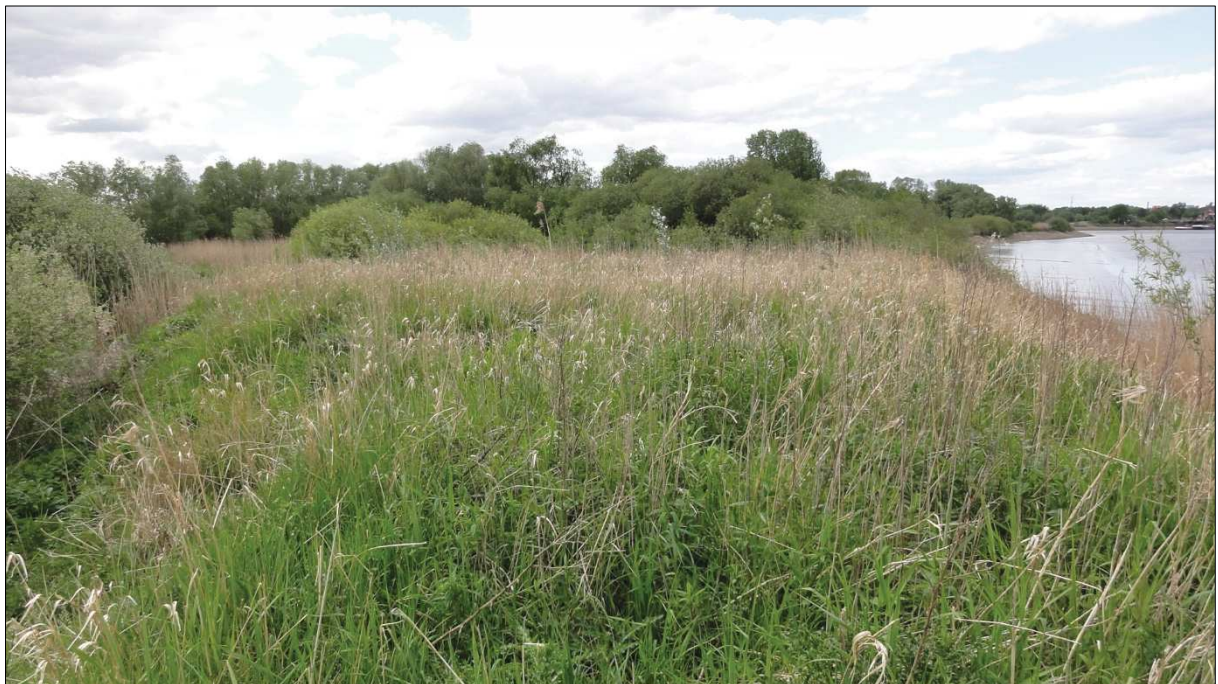
Auf den Gehölzinseln siedelt sich Bewuchs an, erste Gehölze sind vorhanden.

Abb. 2-10: Bewuchs auf Gehölzinseln, hier Gehölzinsel 5.1 mit Blick nach Nordwesten, Mai 2020

Da sich in nennenswertem Umfang noch keine Weidengehölze entlang der Priele entwickelt haben, sollen in den kommenden Jahren Initialpflanzungen mit autochthonen Pflanzenmaterial erfolgen, um für eine später erfolgende Pflanzung des Schierlings-Wasserfenchels optimale Standortbestimmungen zu schaffen.

- Ansaat von autochthonen Ulmen und Eichen auf den Gehölzinseln. (Die Maßnahme konnte mangels geeignetem Saatgut noch nicht durchgeführt werden)
- Pflanzung von autochthonen Weiden
- Ggf. Pflanzung von Schierlings-Wasserfenchel
- Terrestrische Vermessung der Priele in Längsrichtung und in exemplarischen Querprofilen im Rahmen der morphologischen Überwachung
- Fortführung der morphologischen Überwachung der geschaffenen Geländestrukturen und Uferbereiche in regelmäßigen Abständen

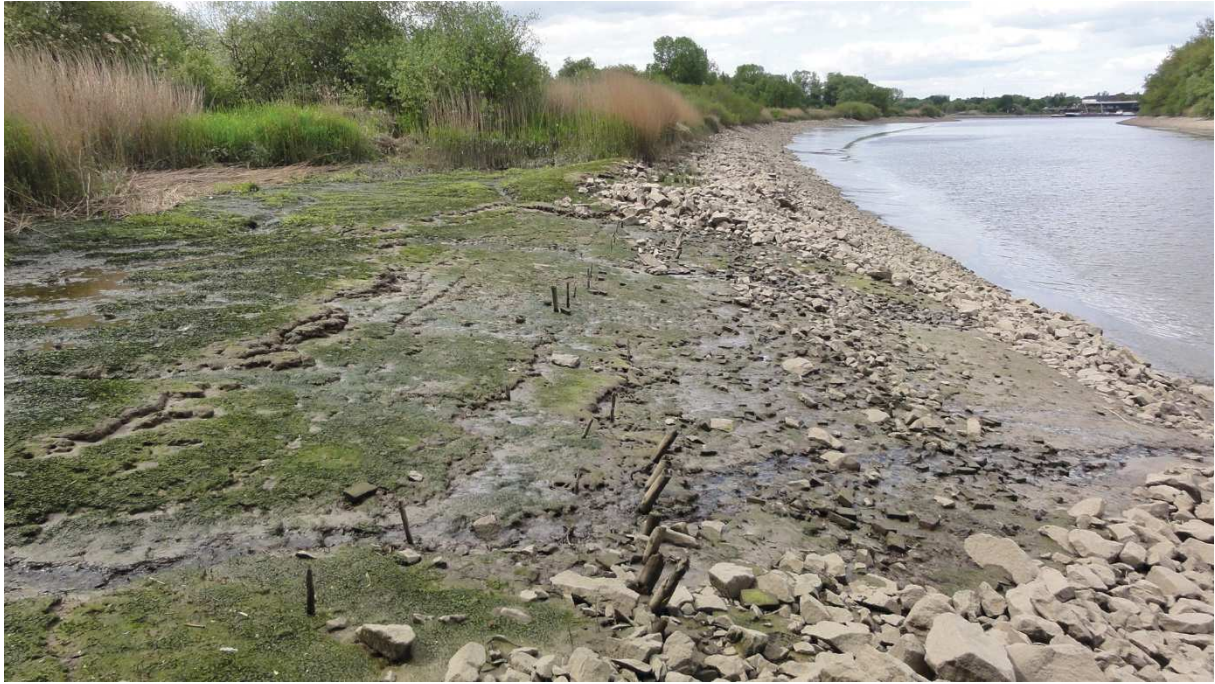
Im Bereich der Buchten, bei denen Deckwerksabsenkungen vorgenommen worden sind, ist eine Ausbildung eines leichten Gefälles mit einer Ausrundung im Bereich des Übergangs in die Böschung zu beobachten. Die Buchten sind dabei aber stabil.

Abb. 2-11: Bucht 3.5 mit Blick nach Nordwesten, Mai 2020

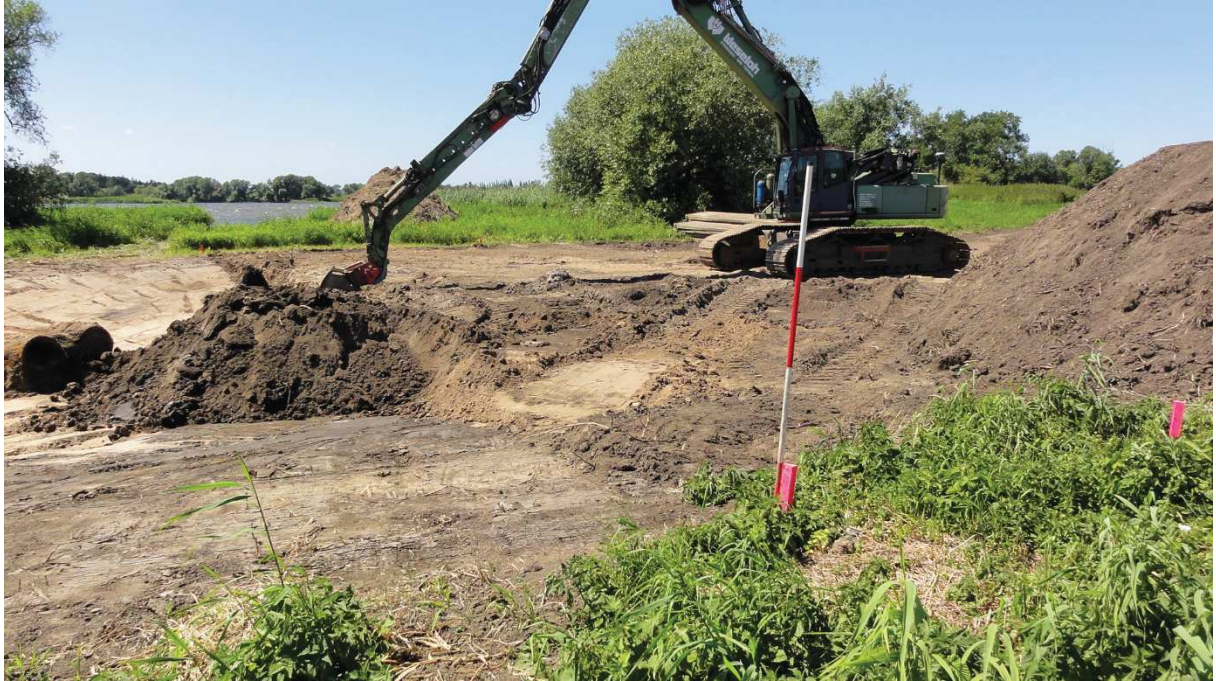
Abb. 3-2: Langarmbagger bei der Profilierung des Priels

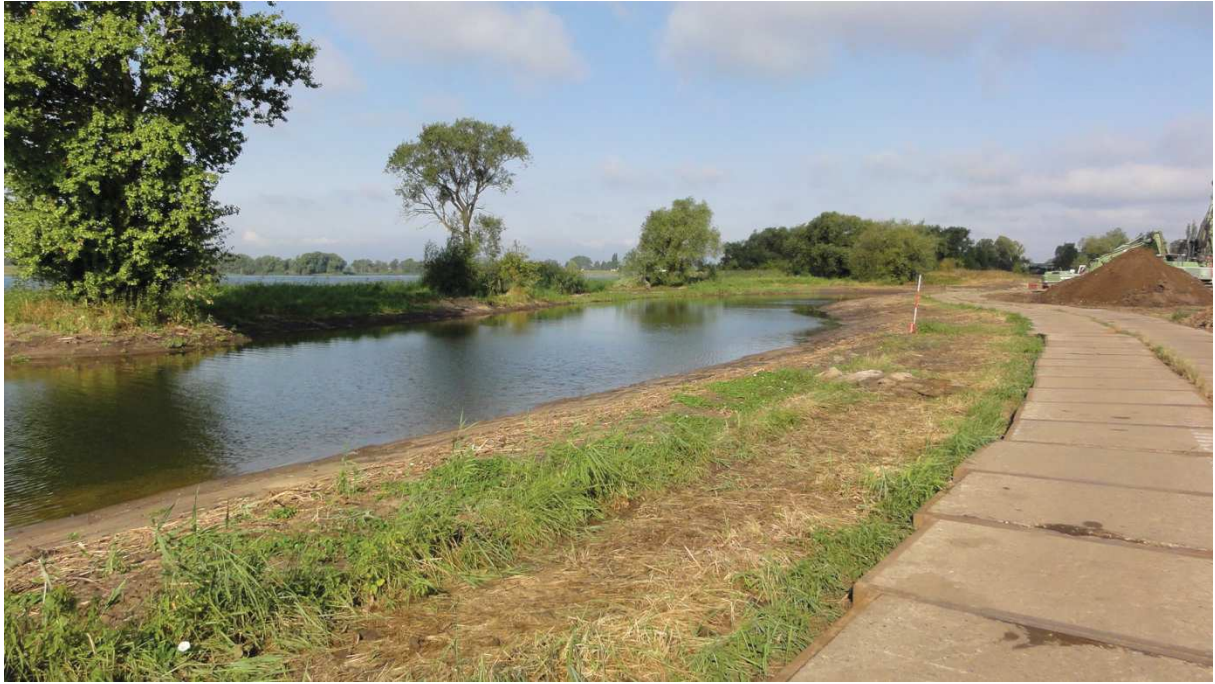
Abb. 3-4: Fertiggestellter Priel bei auflaufendem Wasser

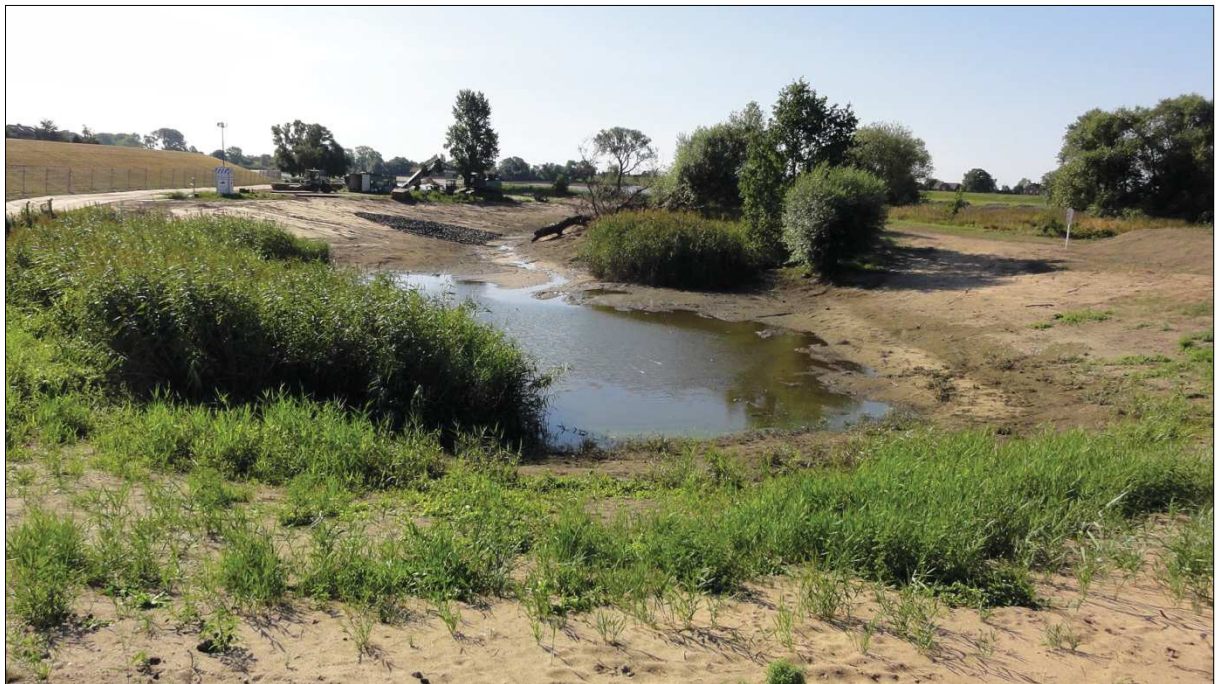
Abb. 3-5: Priel bei Niedrigwasser. Im Vordergrund die zurückgebaute ehemalige Badeanstalt

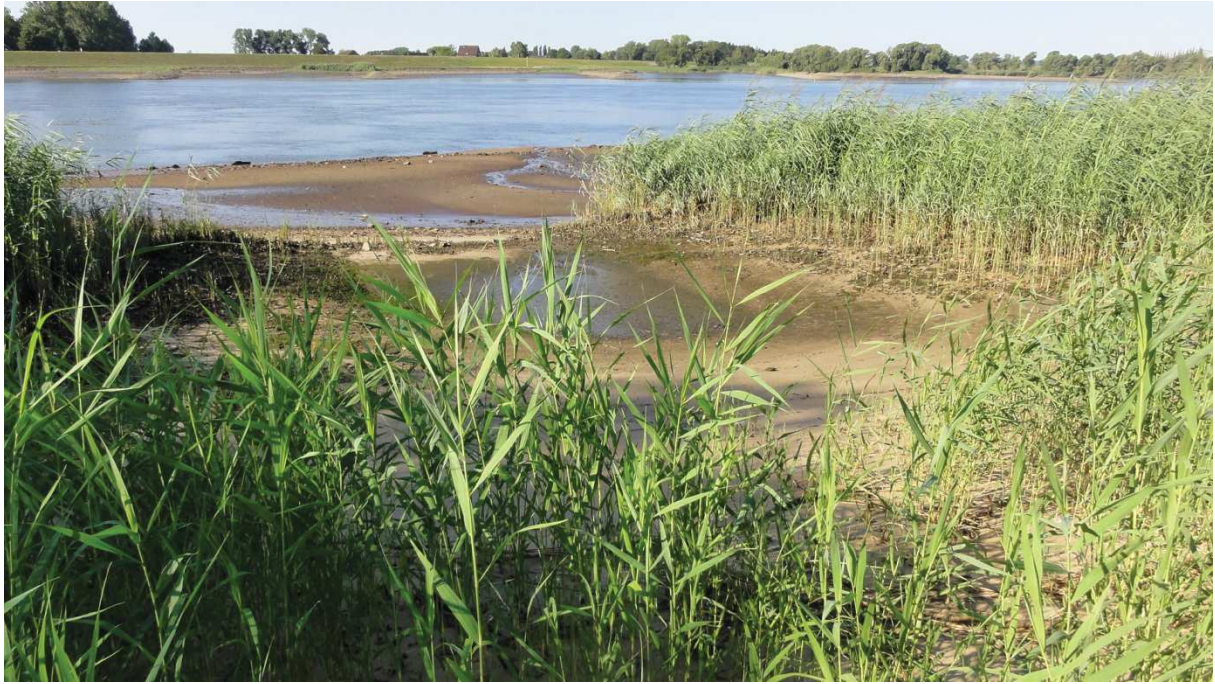
Abb. 3-6: Uferschlenze unmittelbar nach der Herstellung

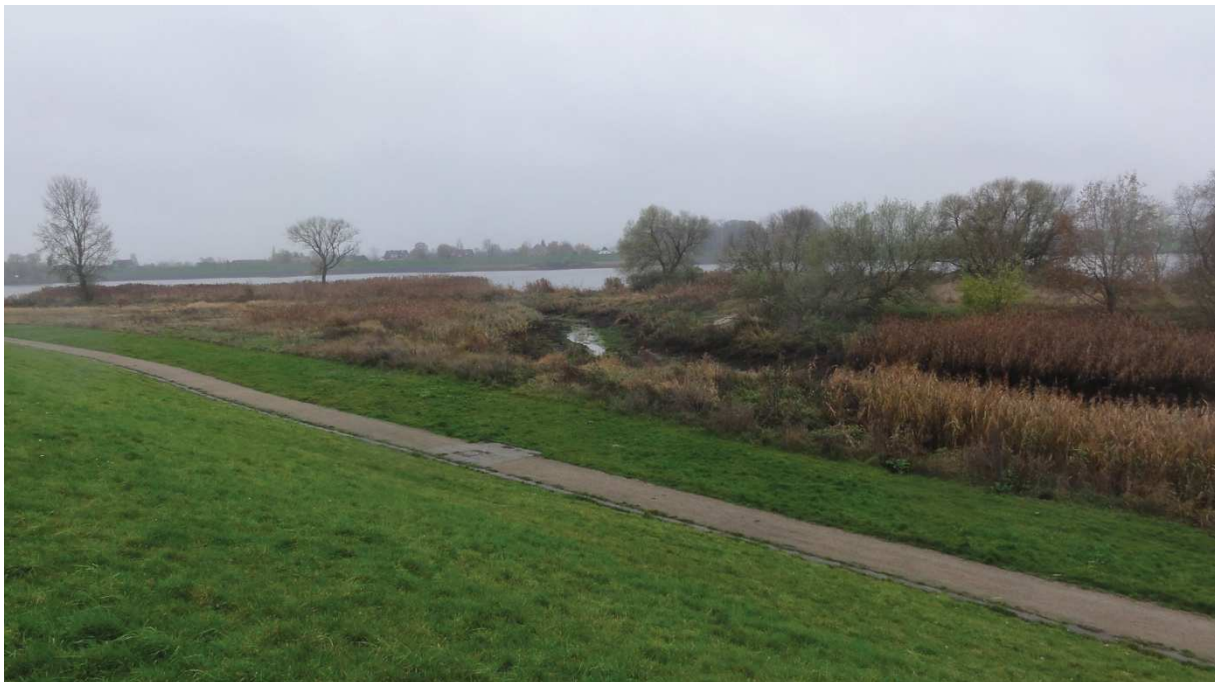
Das Vorland im Bereich des ehemaligen Baufeldes ist zwei Jahre nach Beendigung der Baumaßnahme wieder gut eingewachsen.

Abb. 3-7: Baufeld vom Deich aus gesehen (November 2020)

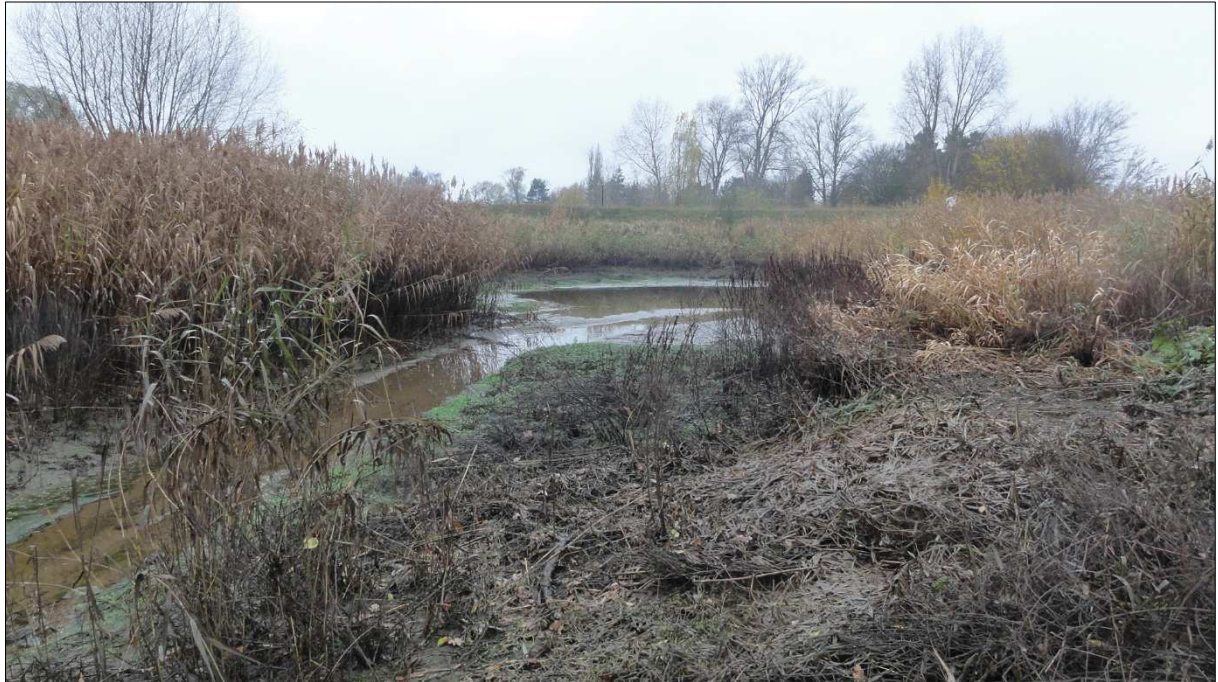
Die ehemalige Badeanstalt, die zurückgebaut und an die Tide über den Priel angeschlossen wurde, ist sedimentologisch stabil und in den natürlichen Bewuchs integriert.

Abb. 3-8: Ehemalige Badeanstalt mit Prielanschluss und Tideeinfluss (November 2020)

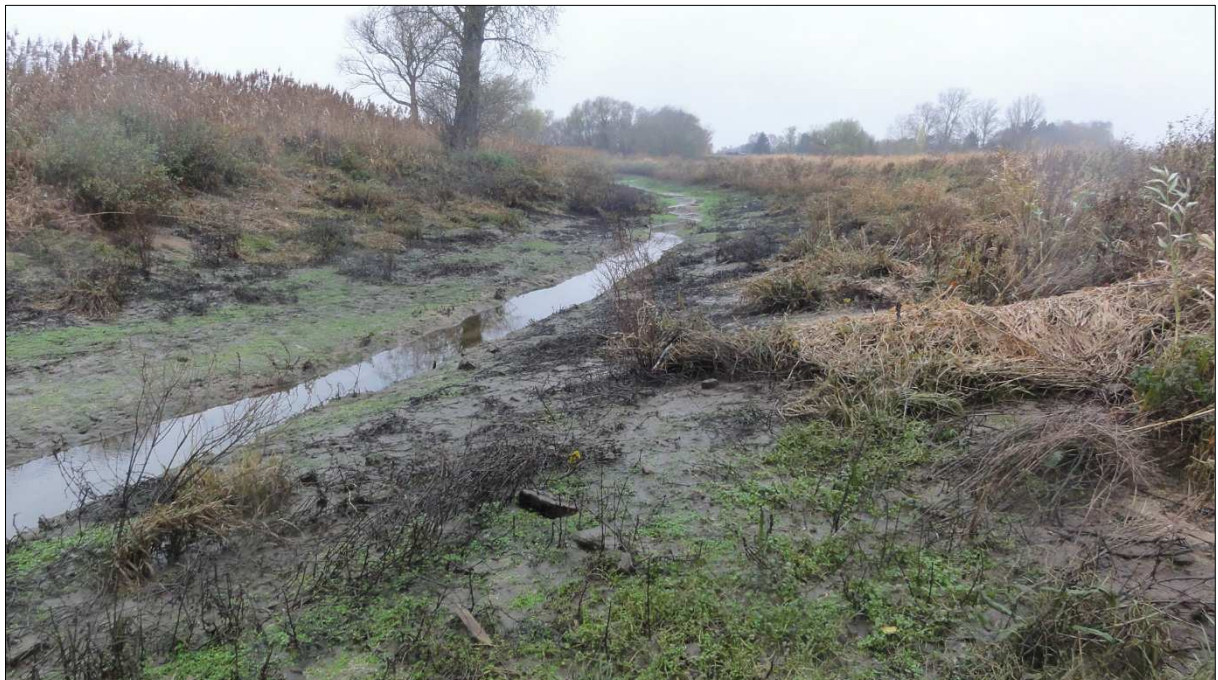
Der Priel ist, wie geplant, lagestabil ohne ungewollte morphologische Veränderungen. Kleinräumig haben sich bereits kleine Rinnen, die durch geringe Bodenumlagerungen lokal mäandrieren, ausgebildet.

Abb. 1-9: Priel von der Mündung aus gesehen (November 2020)

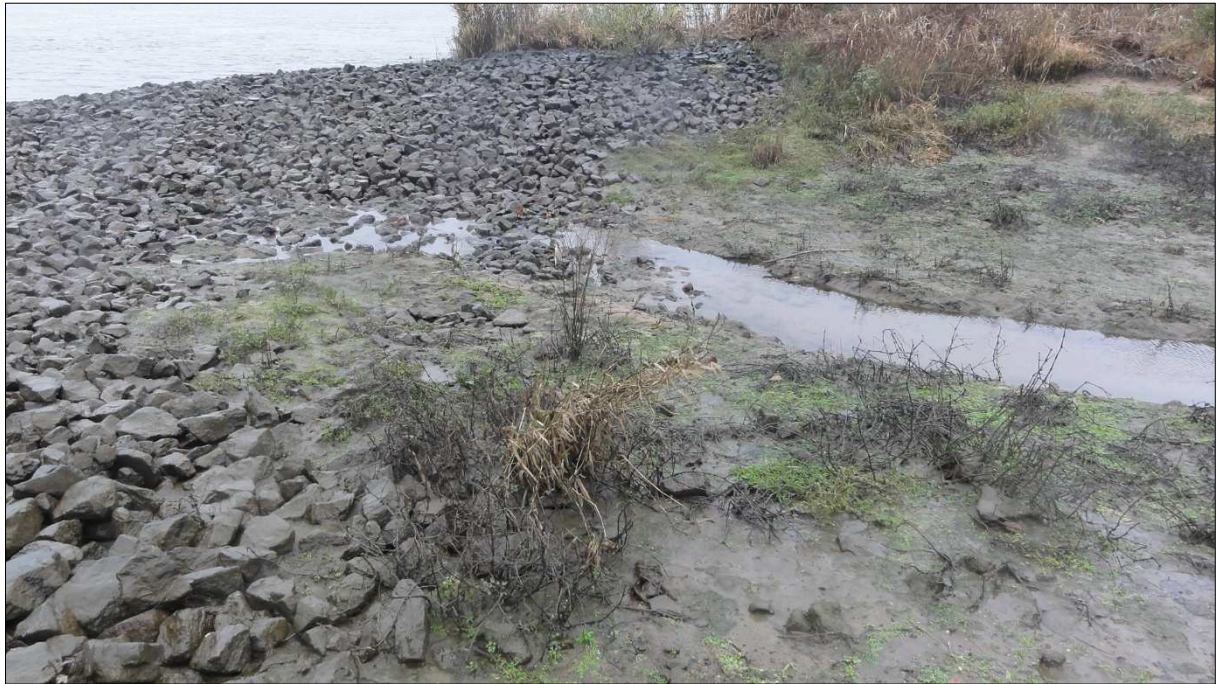
Im Mündungsbereich ist die Sohl- und Böschungssicherung stabil. Es haben sich keine ungewollten Auskolkungen ergeben. Es haben sich bereits Überlagerungen des Deckwerks mit Sedimenten und erster Bewuchs eingestellt.

Abb. 3-10: Mündungsbereich des Priels mit beginnender Überwachung durch Pflanzen (November 2020)

Da sich in nennenswertem Umfang noch keine Weidengehölze entlang des Priels entwickelt haben, sollen in den kommenden Jahren Initialpflanzungen mit autochthonen Pflanzenmaterial erfolgen, um für eine später erfolgende Pflanzung des Schierlings-Wasserfenchel optimale Standortbestimmungen zu schaffen.

- Pflanzung von autochthonen Weiden
- Ggf. Pflanzung von Schierlings-Wasserfenchel
- Terrestrische Vermessung der Priele in Längsrichtung und in exemplarischen Querprofilen im Rahmen der morphologischen Überwachung
- Fortführung der morphologischen Überwachung der geschaffenen Geländestrukturen und Uferbereiche in regelmäßigen Abständen
