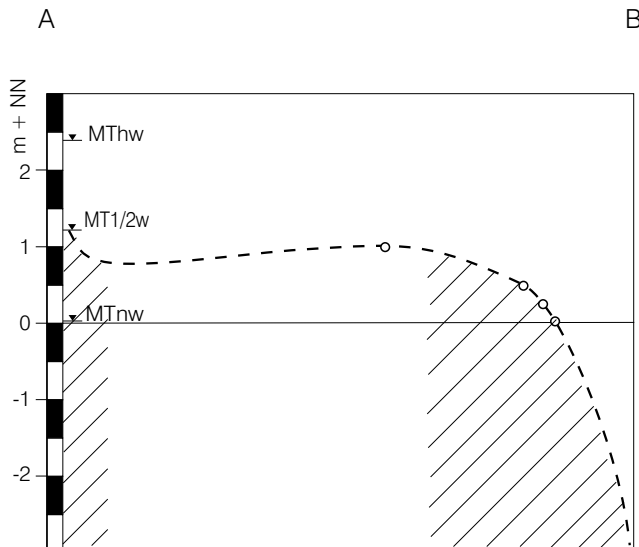
Morphologie, Aufbau des Untergrundes (100-fach überhöht)

Hydrogeologische Situation (1000-fach überhöht)

Abb. II-hG2-1: Schematisches hydrogeologisches Profil Curslack 1

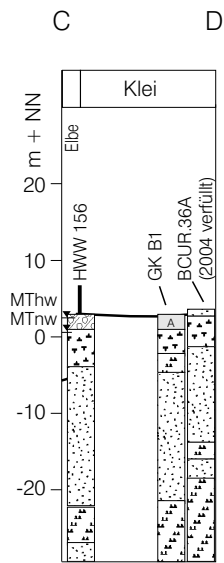
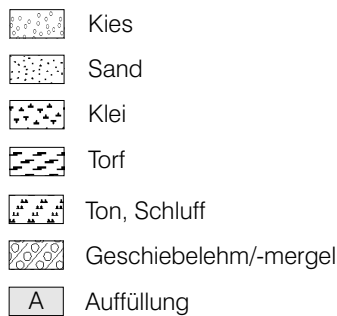
Morphologie, Aufbau des Untergrundes (100-fach überhöht)

Hydrogeologische Situation (1000-fach überhöht)

Abb. II-hG2-2: Schematisches hydrogeologisches Profil Curslack 2

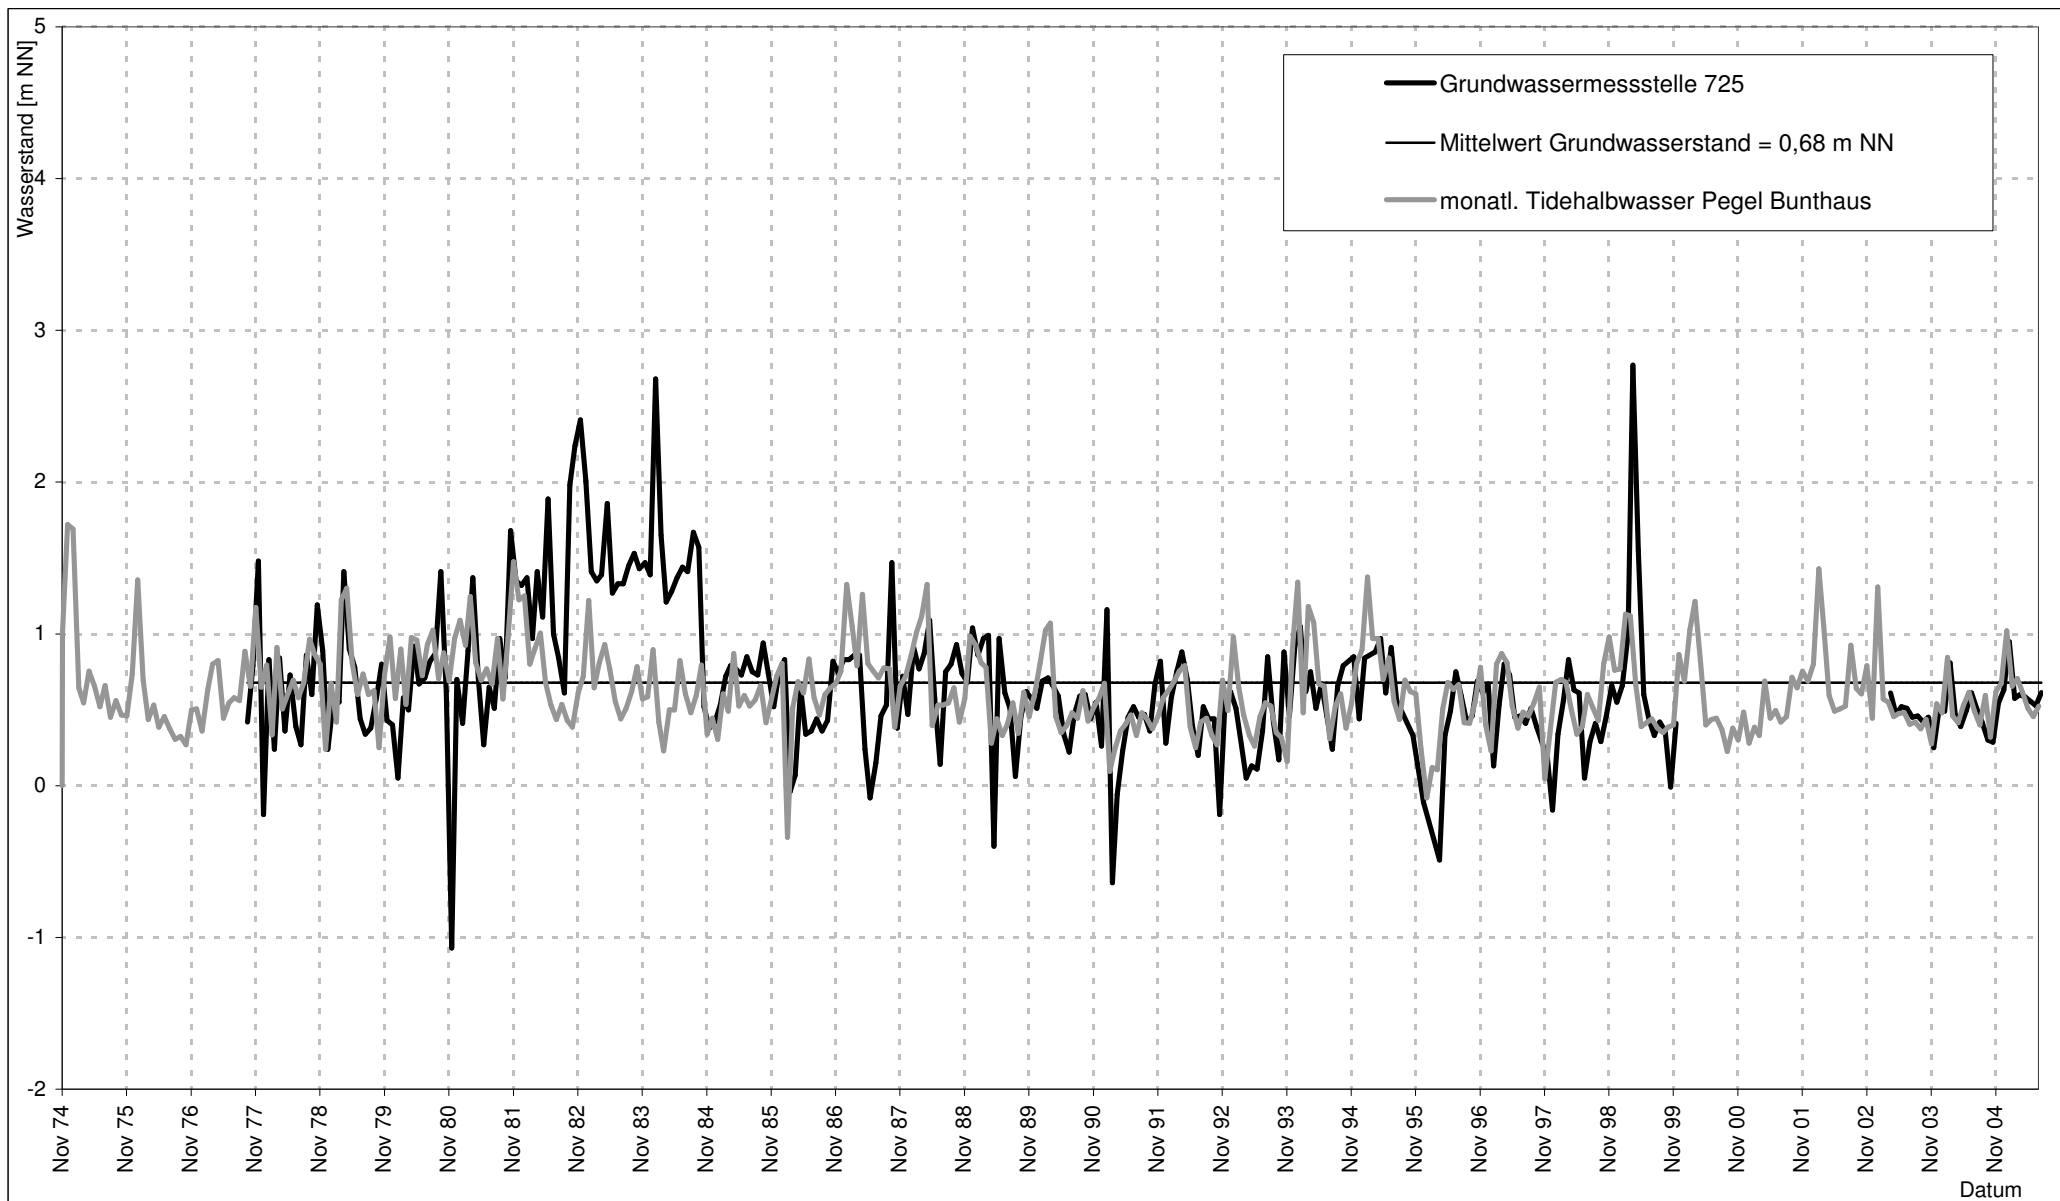
Abb. II-hG2-7: Grundwasserstände der Messstelle 725
 und Elbwasserstand des Pegels Bunthaus; 1974 - 2005
 (jeweils Monatsmittelwerte)
