Geophysikalische Untersuchungen

Side Scan Sonar

Ufersicherungsmaßnahme

„Glameyer Stack“

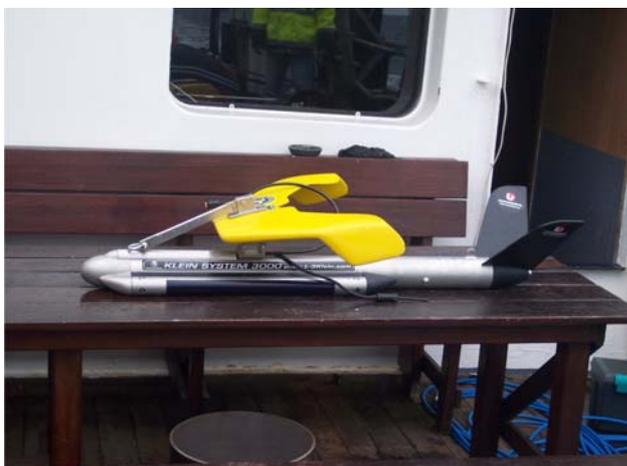
Der Schallgeber und der dazugehörige Empfänger befinden sich in einem torpedoförmigen „Towfish“ (Abb.3). Die Empfangssignale werden dort bereits digitalisiert und über das „Zug-Kabel“ der Registriereinheit zur weiteren Bearbeitung übergeben.

Abb. 3 Towfish „Klein 3900“ mit Depressure Vane

Die Messungen wurden mit einem „Klein 3900 System“ durchgeführt.

Der Towfish wurde unterhalb eines Katamarans montiert und hinter dem Schiff geschleppt.

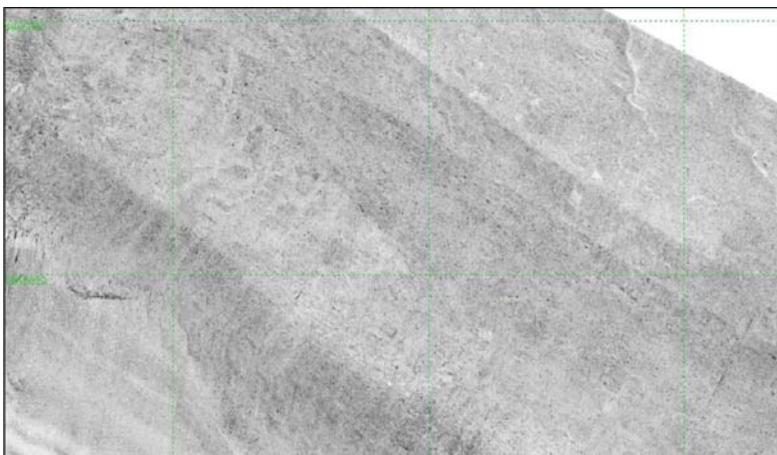
Im gesamten Untersuchungsgebiet wurden zumeist lediglich schwache Reflexionen angetroffen. Es handelt sich hierbei um eine Feinsandoberfläche mit evtl. schluffigen Anteilen.

Ausschnitt 1 - Feinsand

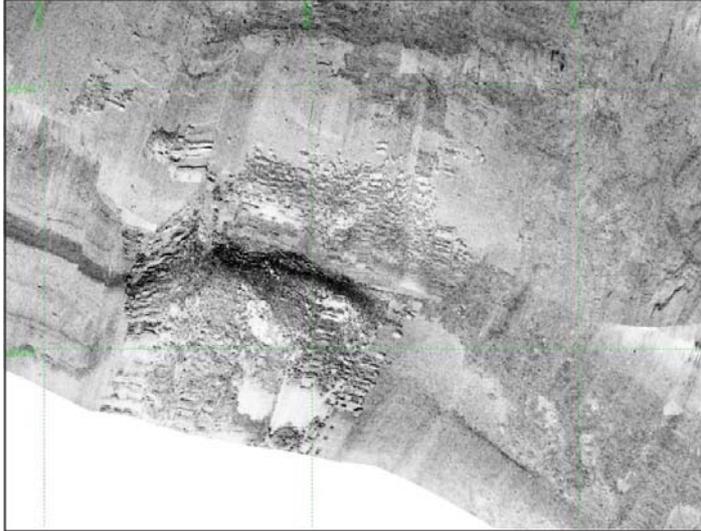
Im Westen des Untersuchungsgebietes (stromabwärts) wurden zumeist in Richtung Ufer Bereiche mit stärkeren Reflexionen angetroffen. Es handelt sich hierbei zum Teil um Steinschüttungen (Ausschnitt 2 und 4), größeren Sand und eventuell Lehmbrocken.

Ausschnitt 4 – Steine, evtl. Lehmbrocken

Stromabwärts häufen sich hauptsächlich in Ufernähe Bereiche gröberer Sedimente. Es handelt sich dabei zum Teil um Steinschüttungen, eventuell von der Strömung freigelegte Lehmbrocken und gröbere Sedimente.
