# Vergleich der Röhrichbestände und Boden- verhältnisse an der Unterems 2009 und 2019

## Auswertung von Orthophotos und Bodendaten

Raimund Kesel

Februar 2021

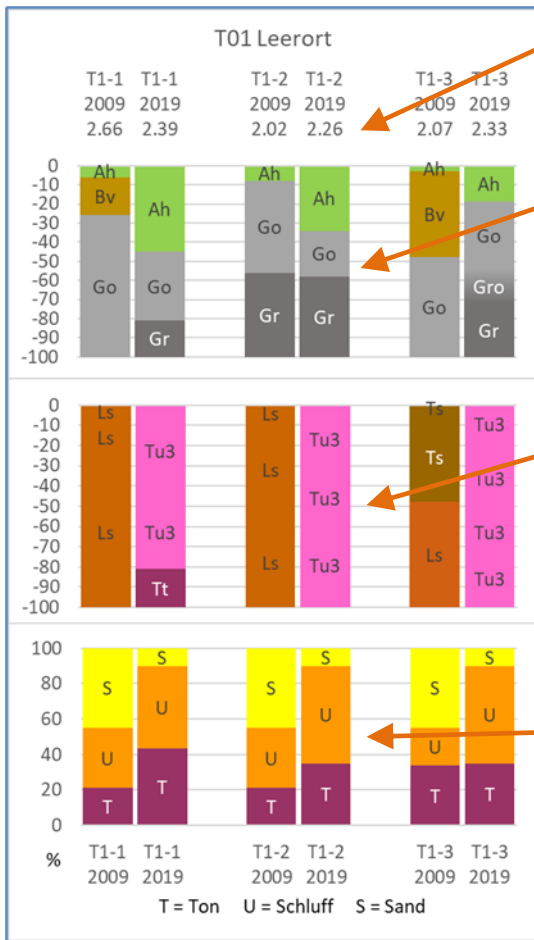
Geländehöhenangabe in m ü. NN (2009) und NHN (2019)

Gegenüberstellung der Bodenprofile 2009 und 2019/20 – Darstellung der Bodenhorizontabfolge bis in 100 cm Tiefe; Erklärung der Kürzel in Tab. 2

Gegenüberstellung der Bodenprofile 2009 und 2019/20 – Darstellung der Bodenarten entsprechend der Horizontabfolge bis in 100 cm Tiefe; Erklärung der Farben in Im zweiten

Gegenüberstellung der Bodenprofile 2009 und 2019/20 – Darstellung der Bodenfraktionen entsprechend der Horizontabfolge bis in 100 cm Tiefe; Erklärung der Kürzel in der Grafik

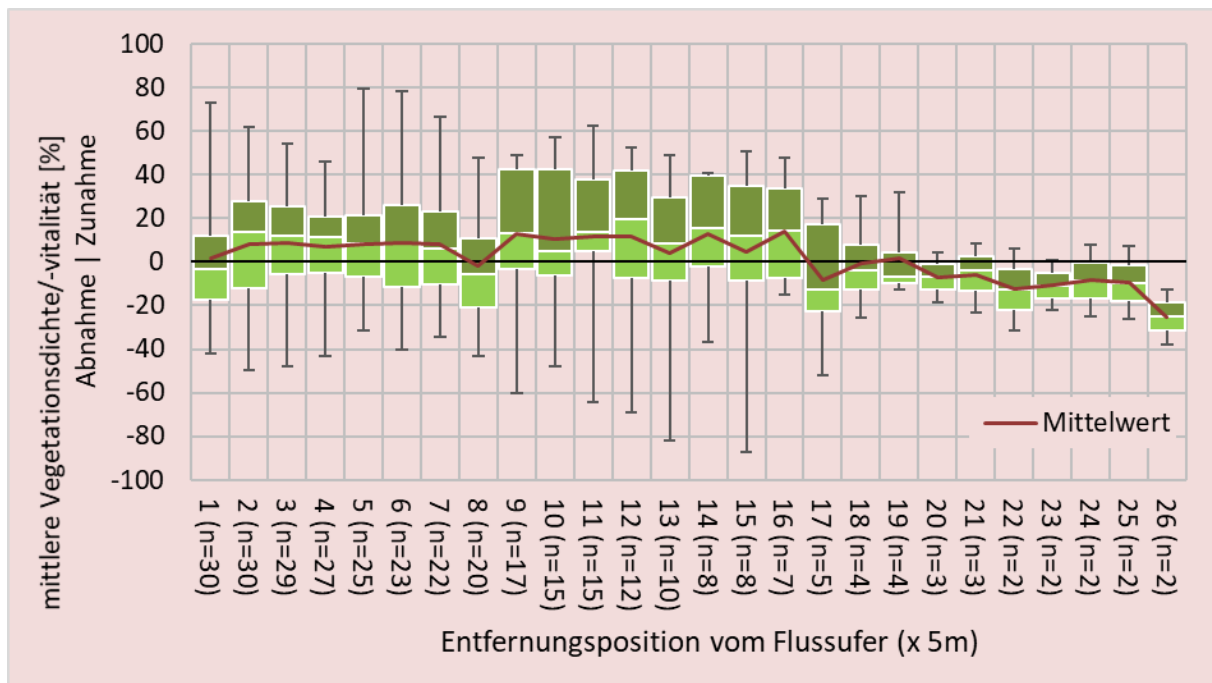
Abb. 3: Verteilung der mittleren Veränderungen 2019 zu 2012 der Vegetationsdichte/-vitalität in den Transektquadraten in Reihenfolge vom Flussufer zur Landseite.

In den 30 Transekten zeigt der Vergleich der aus den digitalen Orthophotos berechneten Vegetationsindices (VARI für 2012 und EVI für 2019) sowohl Zunahmen als auch Abnahmen der Vegetationsdichte/-vitalität (VD/V) im Verlauf der Transekte. In der Gesamtanalyse (Abb. 3) zeigt sich im Mittel eine leichter Gewinn von 1.8% VD/V direkt am Ufer. Hier halten sich Gewinne und Verluste ungefähr die Waage, im Wesentlichen verursacht durch Ufererosion bzw. -zuwachs. Im weiteren Verlauf der Transekte zeigt sich bis zum Transektquadrat Nr. 7 (35 m vom Ufer Richtung Deich) ein Gewinn an VD/D von 7 bis 9% im Mittel, dann unvermittelt bei 40 m ein Verlust von 2%, vermutlich verursacht durch einen Sturmflutsaum mit Getreibsel und Störungen. Darauf folgend bis 80 m zeigen sich stärkere Zugewinne bis zu 13% im Mittel. Danach, im Bereich von 85 bis 130 m vom Ufer entfernt, sind im Wesentlichen nur Verluste an VD/V zu beobachten. Betrachtet man die 2019er EVI-Karten unter den Transekten und deren virtueller Fortsetzung, so zeigt sich dieses Lückenmuster bei 40 m bei mindestens der Hälfte und das ab 85 m bei mindestens 2/3 der Transekte.

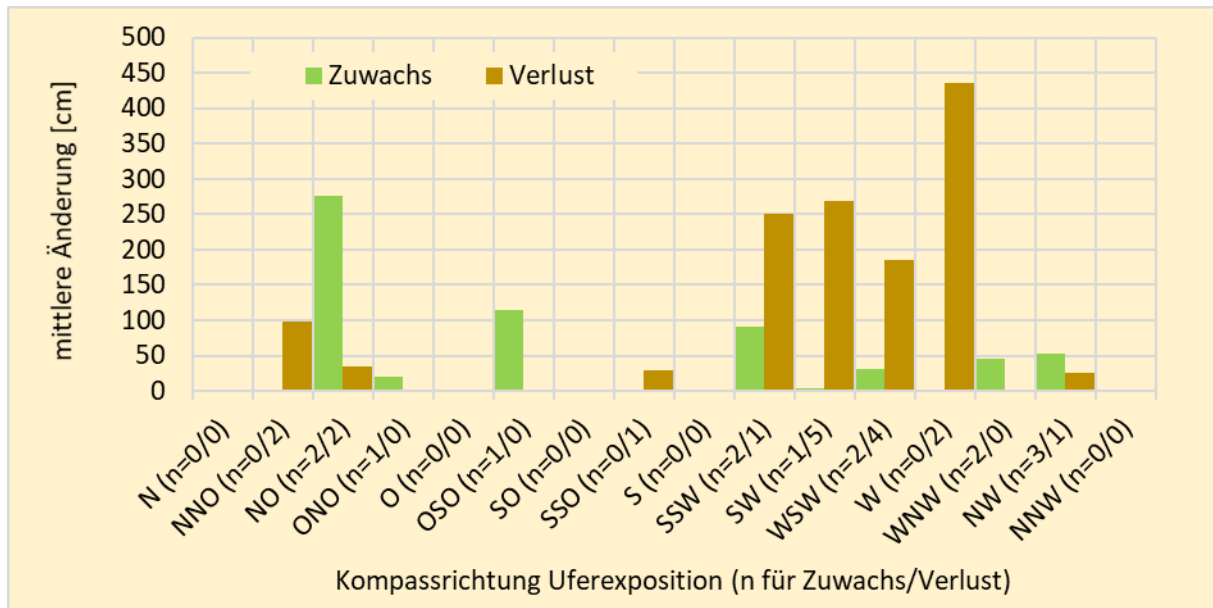
Abb. 5: Verteilung der Mittelwerte der Uferzuwächse und Uferverluste im Vergleich 2019 zu 2012 in Bezug zu den Kompassrichtungen der Uferexpositionen.

Im direkten Uferbereich der Transekte zeigen sich sowohl Ufererosionen als auch Uferzuwächse im Vergleich 2019 zu 2012. Trägt man die Strecken dieser Verluste und Zuwächse gegen die Himmelsrichtung der Exposition der Ufer im Bereich der Transekte auf, so zeigt sich eine deutliche Präferenz der Erosionsufer und der Zuwachsufer für einen Himmelsrichtungsbereich (Abb. 5).

Die größten Zuwächse sind bei einer Nord-Ost-Exposition zu verzeichnen. Diese Windrichtung, also Wind aus NO, tritt nicht allzu häufig und auch weniger als Sturm auf und drückt das Wasser eher in Richtung Mündung. Die größten Verluste hingegen finden auf den westlich bis südwestlich exponierten Uferabschnitten statt. Diese Windrichtung, also aus Südwest, ist die Hauptwindrichtung an der Küste und tritt häufig auch als Sturm in Erscheinung. Dadurch kommt es an solchermaßen ausgerichteten Ufern eher zur Erosion und zu Vegetationsverlusten. Da das Ufer an der Ems relativ naturnah verläuft und auf wenigen Metern in verschiedene Richtungen

schwenken kann, zeigen die Uferkanten auch eine gewisse dynamische Reaktion auf die einwirkenden Winde und Wellen, die sich auch in der Verteilung der Zuwächse und Verluste verdeutlicht (Abb. 5). Hinzu kommt die zu Abb. 4 beschriebene Flussdynamik.

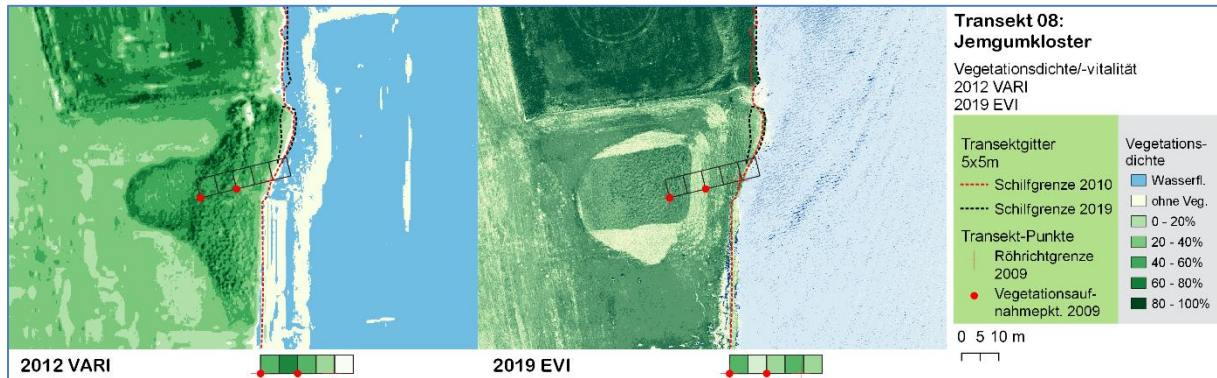
## Vegetationsprofile 2012 und 2019

- bis zu 43% Abnahme der Vegetations-Dichte/Vitalität in den ersten 15m, verursacht durch Störung
- einhergehend mit starker Tonablagerung
- Mahd- und Getreibeseinwirkungen sichtbar
  - ➔ stellenweise Vegetationslückenbildung

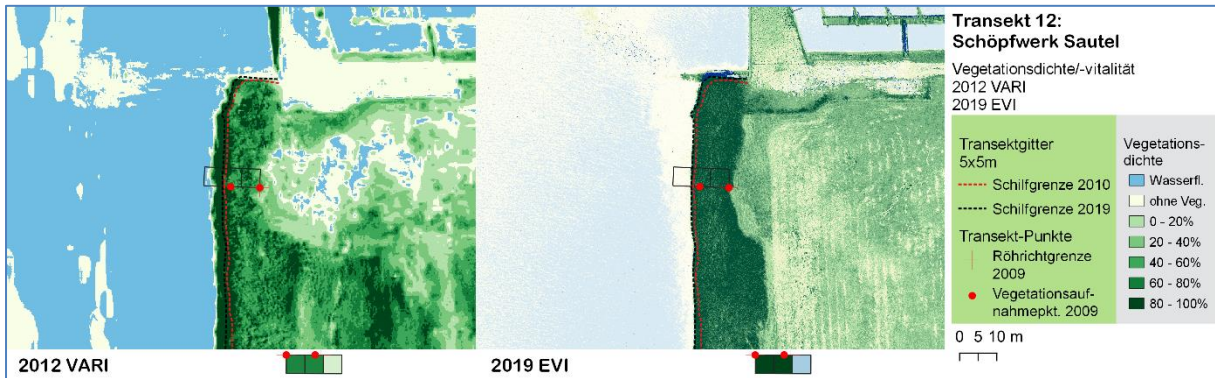
- um 9% bis 26% dichtere/vitalere Vegetation auf den ersten 10m, einhergehend mit starker Tonablagung  
 ➔ leichte Vegetationsverdichtung
- Bereich zw. T12-1 und T12-2 in 2009 umgepflügt
