**Ersatzneubau der alten Levensauer Hochbrücke
und
Ausbau des Nord-Ostsee-Kanals
NOK-Km 93,2 – 94,2**

Schadstoffbewertung Abbruchmaterial HB Lev 1

**WASSER- UND SCHIFFFAHRTSAMT KIEL-HOLTENAU
SCHLEUSENINSEL 2
24159 KIEL-HOLTENAU**

Stand: 01.12.2010

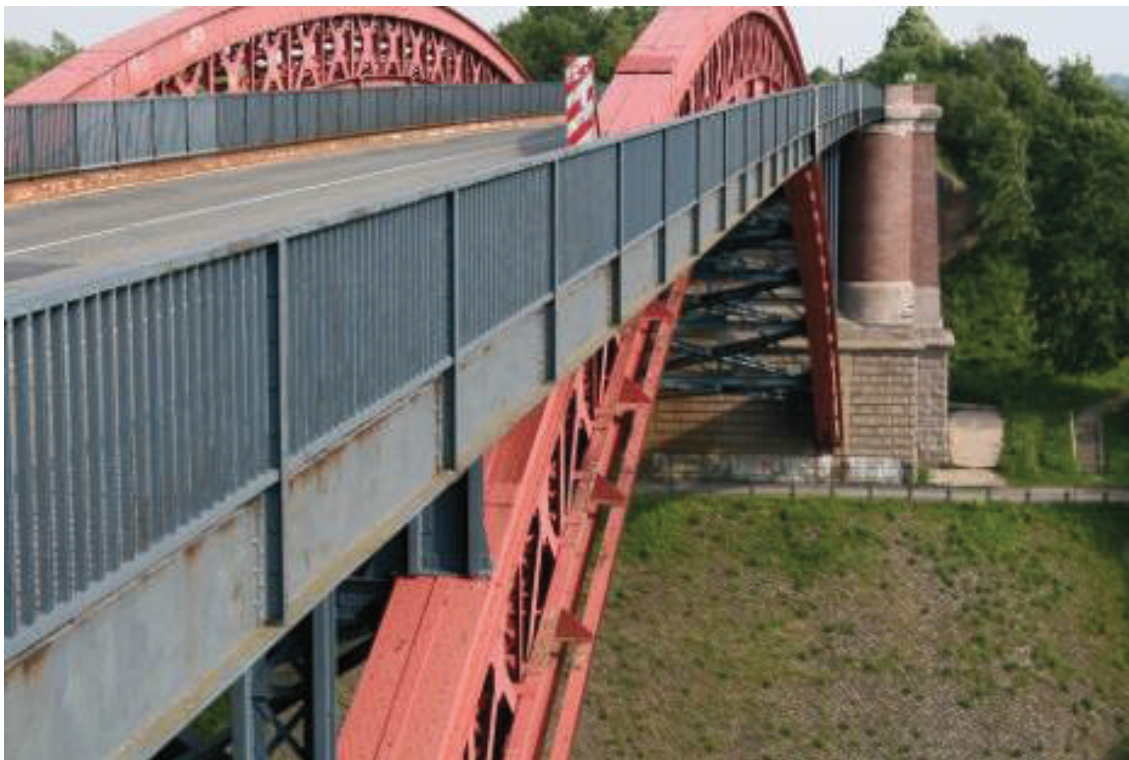
Die Levensauer Hochbrücke besteht aus einem genieteten doppelten Stahlbogen mit einer 2-spurigen Straße, 1 Fuß-/Radweg und einer 1-spurigen Eisenbahntrasse (Abbildung 1, Anlage 1 und 2). Die Brückenkonstruktion stützt sich auf die Widerlager mit dahinter liegenden gemauerten Gewölben, die Gewölbe werden von Fledermäusen als Schlaf- und Winterquartiere genutzt (Abbildung 2). Im Bereich der Fahrbahn verlaufen nach Kabelplänen Telekomkabel, neben den Gleisen Bahn-Kabel. Der Zweck einiger in den Asphaltbelag fest eingelassener Metallplatten im Fußwegbereich ohne Hebemöglichkeit konnte nicht bestimmt werden, weitere Schachtdeckel oder Öffnungen im Bereich der Fahrbahn und der Gleise sind nicht vorhanden.

Abbildung 1: Blick vom Widerlager Nord auf die Levensauer Hochbrücke

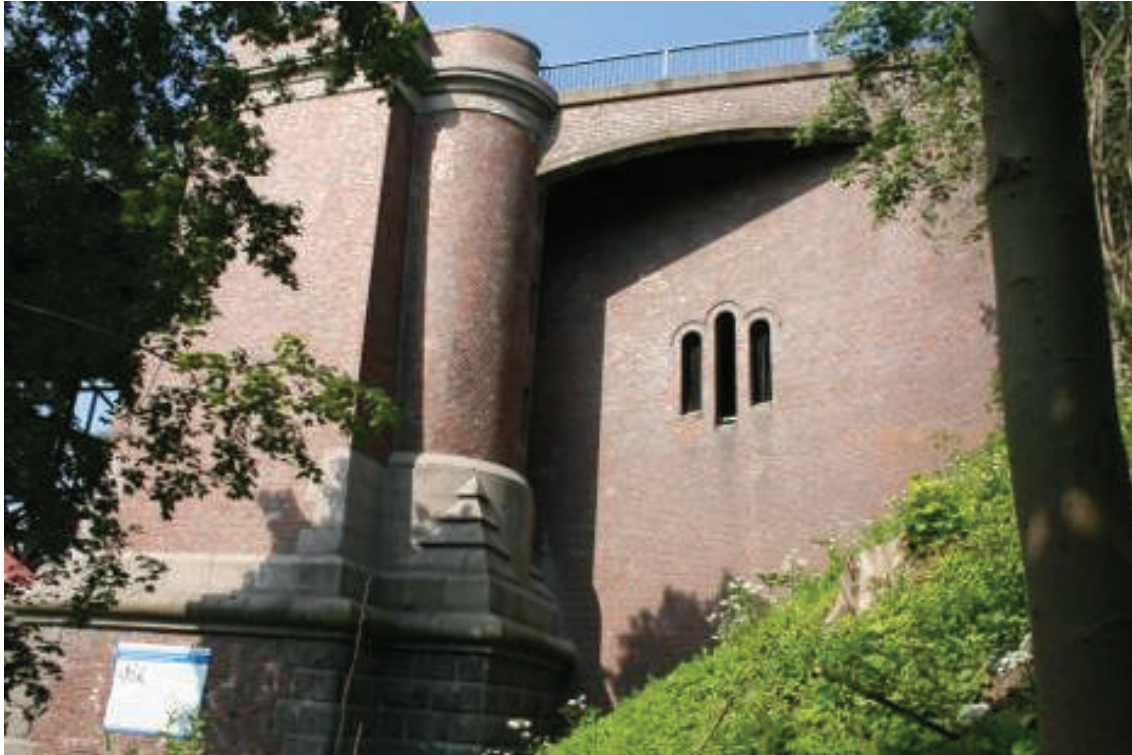
Abbildung 2: Blick auf das südliche Widerlager-Gebäude mit Brückenansatz (links) und Aussichtsplattform links oben
