Hamburg, 15.04.2011
10-152 • ZI/Ca/Pet/WI

Untersuchung der Deichsicherheit für Kompensationsmaßnahmen an der Stör

- **Maßnahmengbiet Kellinghusen**

Ermittlung und Bewertung der Deichsicherheit

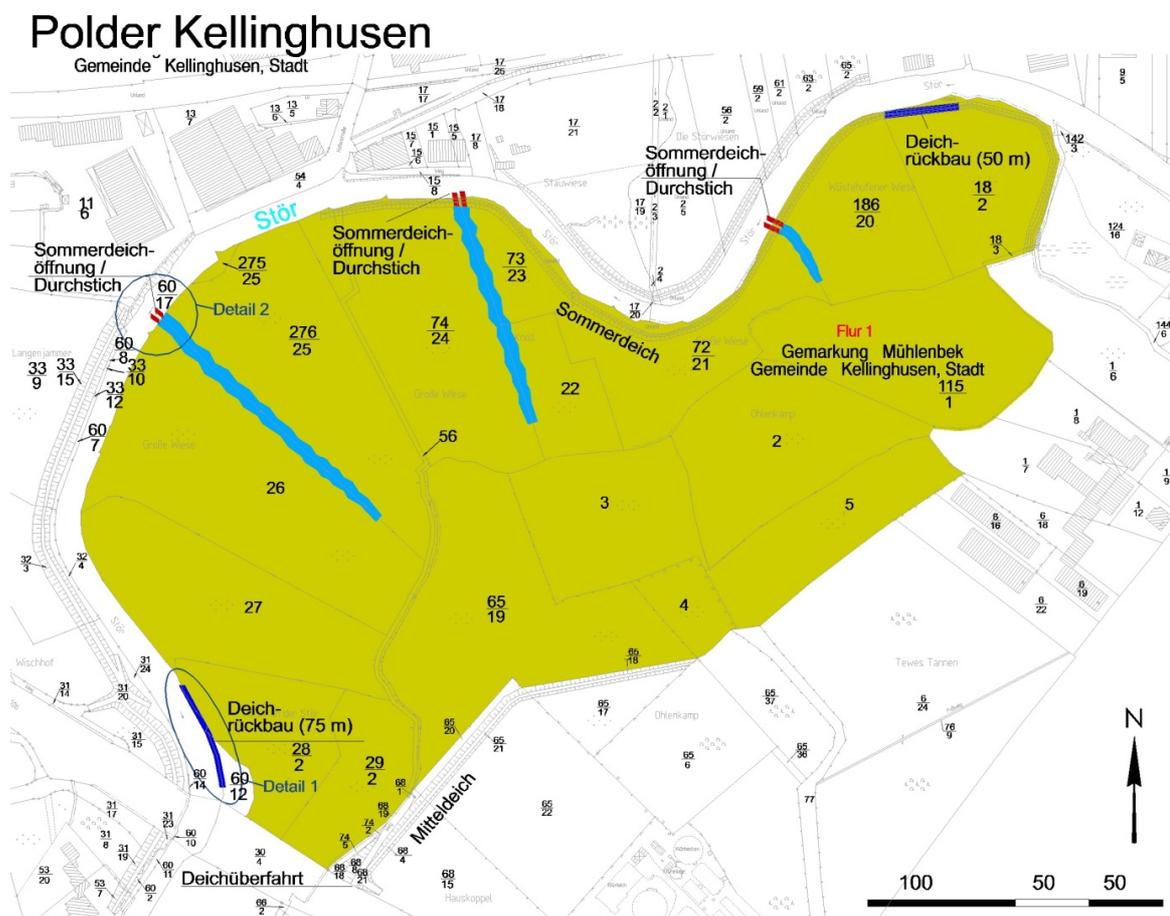
Geplant ist die Öffnung des Sommerdeiches mittels Rückbau auf etwa 75 m Länge an der B 206 sowie etwa 50 m an der Mühlenbek bis auf die vorhandene Geländehöhe bei + 1,25 mNN. Darüber hinaus sind drei Durchstiche im Bereich vorhandener Gräben geplant. Einzelheiten zum geplanten Vorhaben sowie zu den Vorhabensbestandteilen sind der Planänderungsunterlage III, Teil 12a zu entnehmen [1a]. Über die geplanten Sommerdeichöffnungen soll Wasser in das Grabennetz einströmen (MThw auf + 1,72 mNN, MTnw + 1,61 mNN).

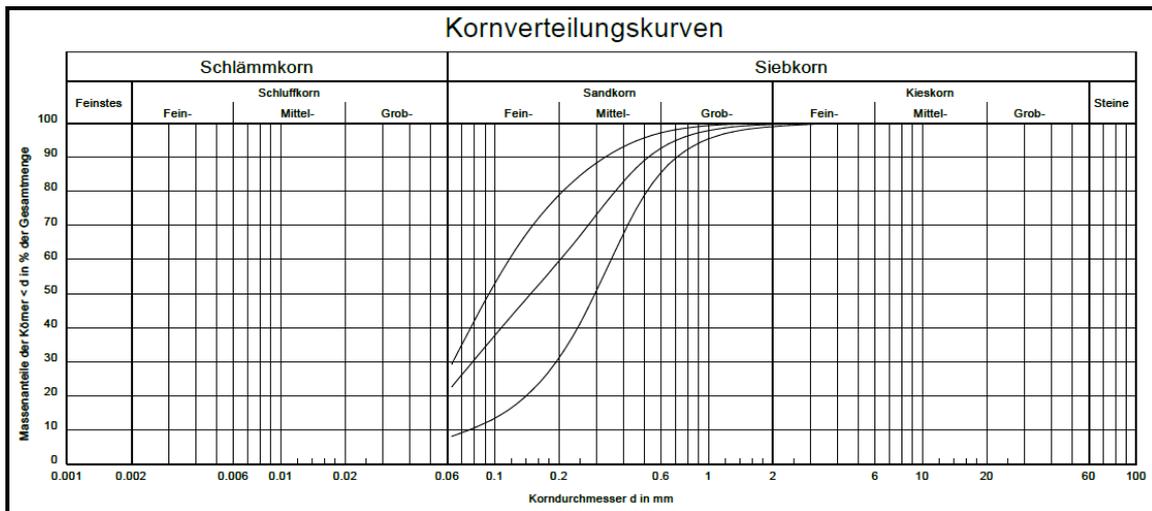
Bild 1 aufgefüllter Sand – Körnungsband

Der Deich wurde fast durchgehend aus Sand hergestellt. Wie auch dem Bild 1 zu entnehmen ist, wird der aufgefüllte Sand zum großen Teil aus Fein- und Mittelsand mit wechselnden Beimengungen an Grobsand und Schluff gebildet. Weiter wurden organische Bestandteile und Ziegelbruch angetroffen.

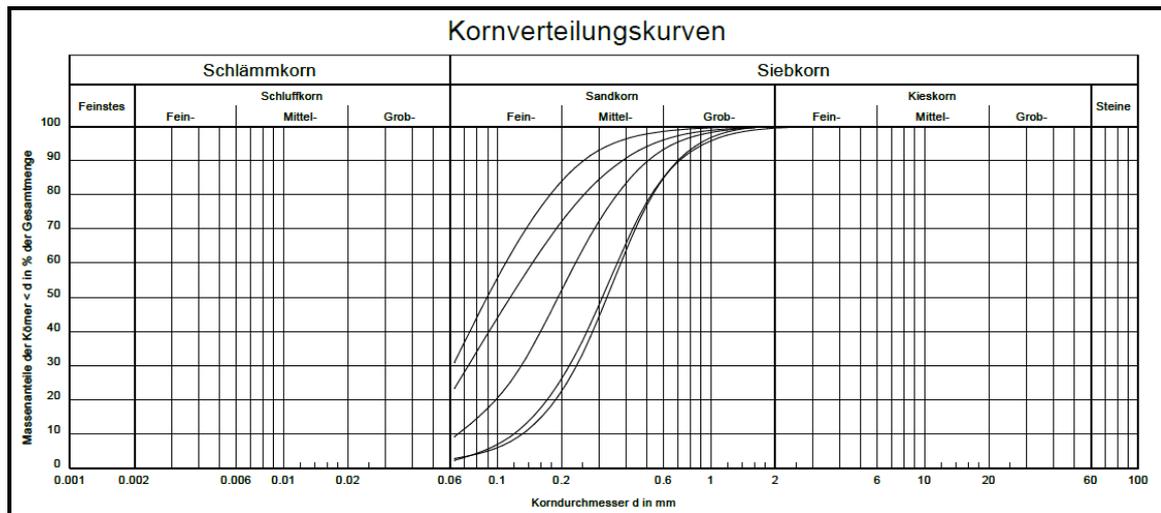
Bild 2 gewachsener Sand – Körnungsband

Der gewachsene Sand wurde etwa ab Tiefen zwischen + 1,45 mNN im Westen und + 3,7 mNN im Osten mit Schichtdicken zwischen etwa 2 m und 7 m erkundet. Wie dem Bild 2 zu entnehmen ist, besteht der untersuchte gewachsene Sand überwiegend aus Fein- und Mittelsand mit wechselnden Anteilen an Grobsand und Feinkorn.

Die aus dem Körnungsband gemäß Häzen ermittelte Durchlässigkeit für Sande mit einem Feinkornanteil von unter 10 % liegt zwischen $5,5 \times 10^{-5}$ m/s und $2,3 \times 10^{-4}$ m/s. Die Durchlässigkeit für den gewachsenen schluffigen Sand liegt bei $2,7 \times 10^{-8}$ m/s, vgl. Versuchsergebnis an der dem Schurf 1 entnommenen ungestörten Bodenprobe. Die hier gegenüber dem o. g. Sand geringere Durchlässigkeit ist auf den höheren Feinkornanteil zurückzuführen.
