Anpassung der Fahrrinne von Unter- und Außenelbe an die Containerschifffahrt

Planfeststellungsunterlage nach Bundeswasserstraßengesetz

Umweltverträglichkeitsuntersuchung (UVU)

Teilgutachten zu Kulturgütern und sonstigen Sachgütern Unterlage H.11a

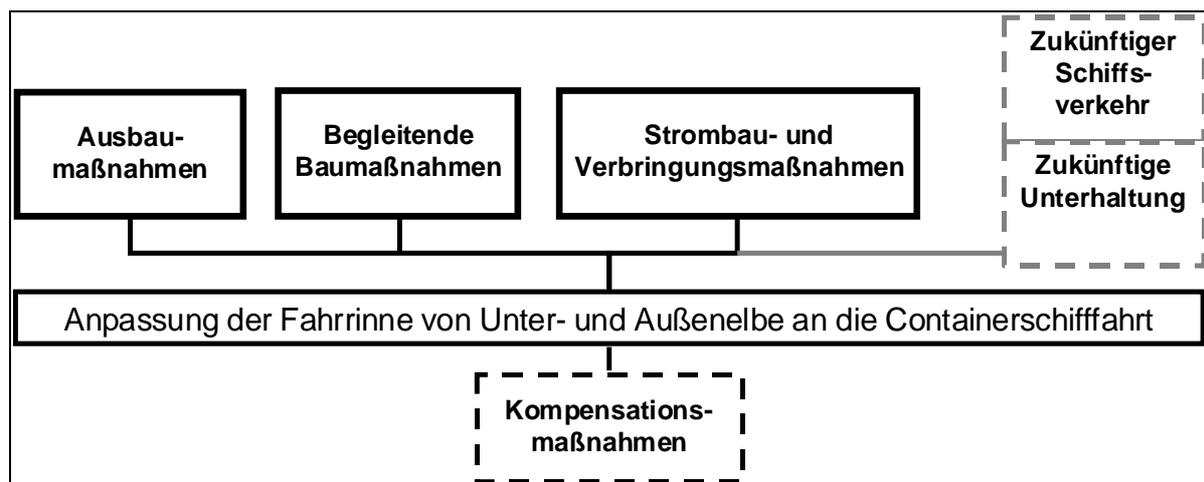
- Ausbaumaßnahmen,
- begleitenden Baumaßnahmen und
- Strombau- und Verbringungsmaßnahmen.

Kompensationsmaßnahmen sind Teil des Landschaftspflegerischen Begleitplans (Planfeststellungsunterlage Teil G). Zukünftige Unterhaltung und zukünftiger Schiffsverkehr als ausbauinduzierte Folgen und Entwicklungen sind Teil der weiteren, betriebsbedingten Vorhabenswirkungen.

Abbildung 1.5-1: Übersicht der Vorhabensmerkmale

Das Vorhaben wird in der Planfeststellungsunterlage B.2 (Vorhabensbeschreibung) ausführlich beschrieben. Die Auswertung der Vorhabensbeschreibung im Hinblick auf die Umweltrelevanz der beabsichtigten Maßnahmen (vgl. Abbildung 1.5-1) ist dem zusammenfassenden UVU-Bericht (Unterlage E, Kapitel 1) zu entnehmen.
