Auftraggeber Oberfinanzdirektion Niedersachsen Waterloostraße 4 30169 Hannover	
Projekt Erweiterung Historisch-genetischer Rekonstruktionen im Bereich der Schleuse Kiel	
Benennung Kriegseinwirkungen und Nutzungen 1944/45	
Mull und Partner Ing.-Ges. mbH Hans-Böckler-Allee 9 30173 Hannover Telefon: 0511-123 559 - 0 E-Mail: hannover@mup-group.com Internet: www.mullundpartner.de	
Anlage	3
Blatt	1 von 1
Maßstab	1 : 4.500
Datum	31.07.2017

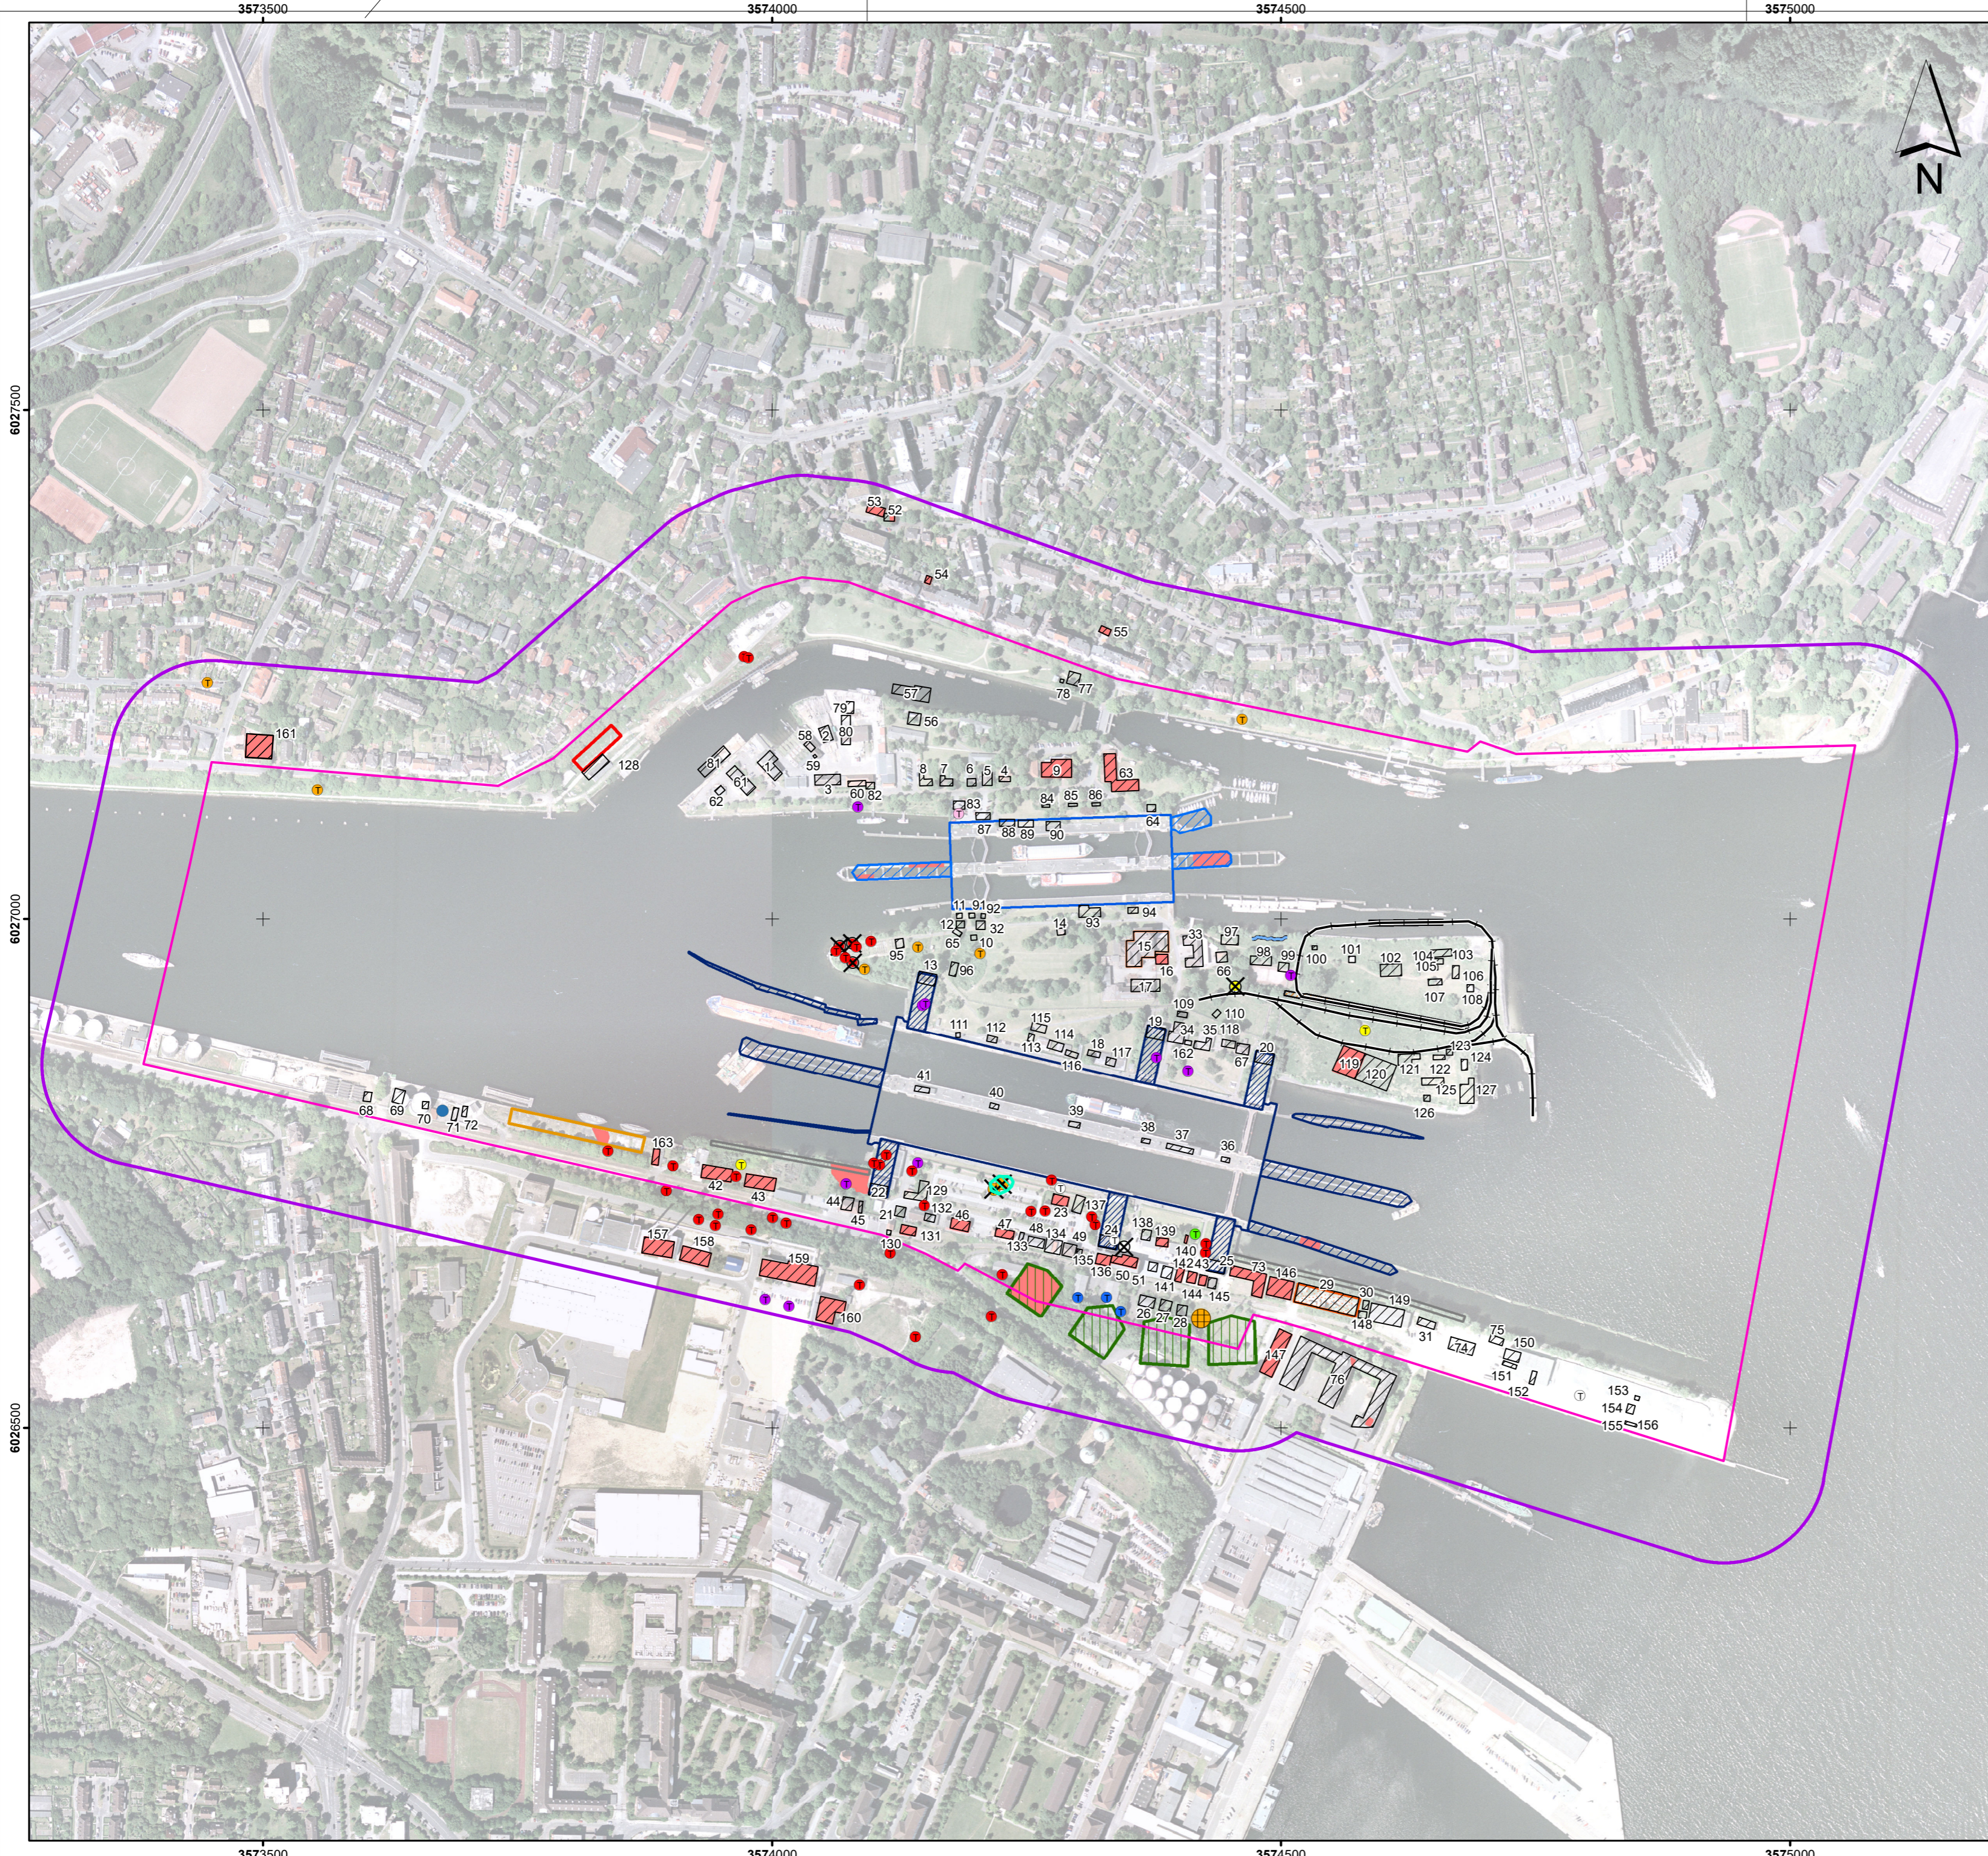
Luftangriffe

Sprengbombenrichter mit Sichtungsdatum

Blindgängerverdachtspunkte nach Sichtungsdatum

Brandbombentreffer (Lage unsicher)

Bauwerk/ Technische Einrichtung
