Maßnahmengbiet Vaaler Moor

Anpassung der Fahrinne der Unter- und Außenelbe an die Containerschiffahrt
Landschaftspflegerischer Ausführungsplan Vaaler Moor

D			
C			
B			
A			
Planart	Name	Datum	Änderung
	Plan 6.3: Maßnahmenplan Teilgebiet 3

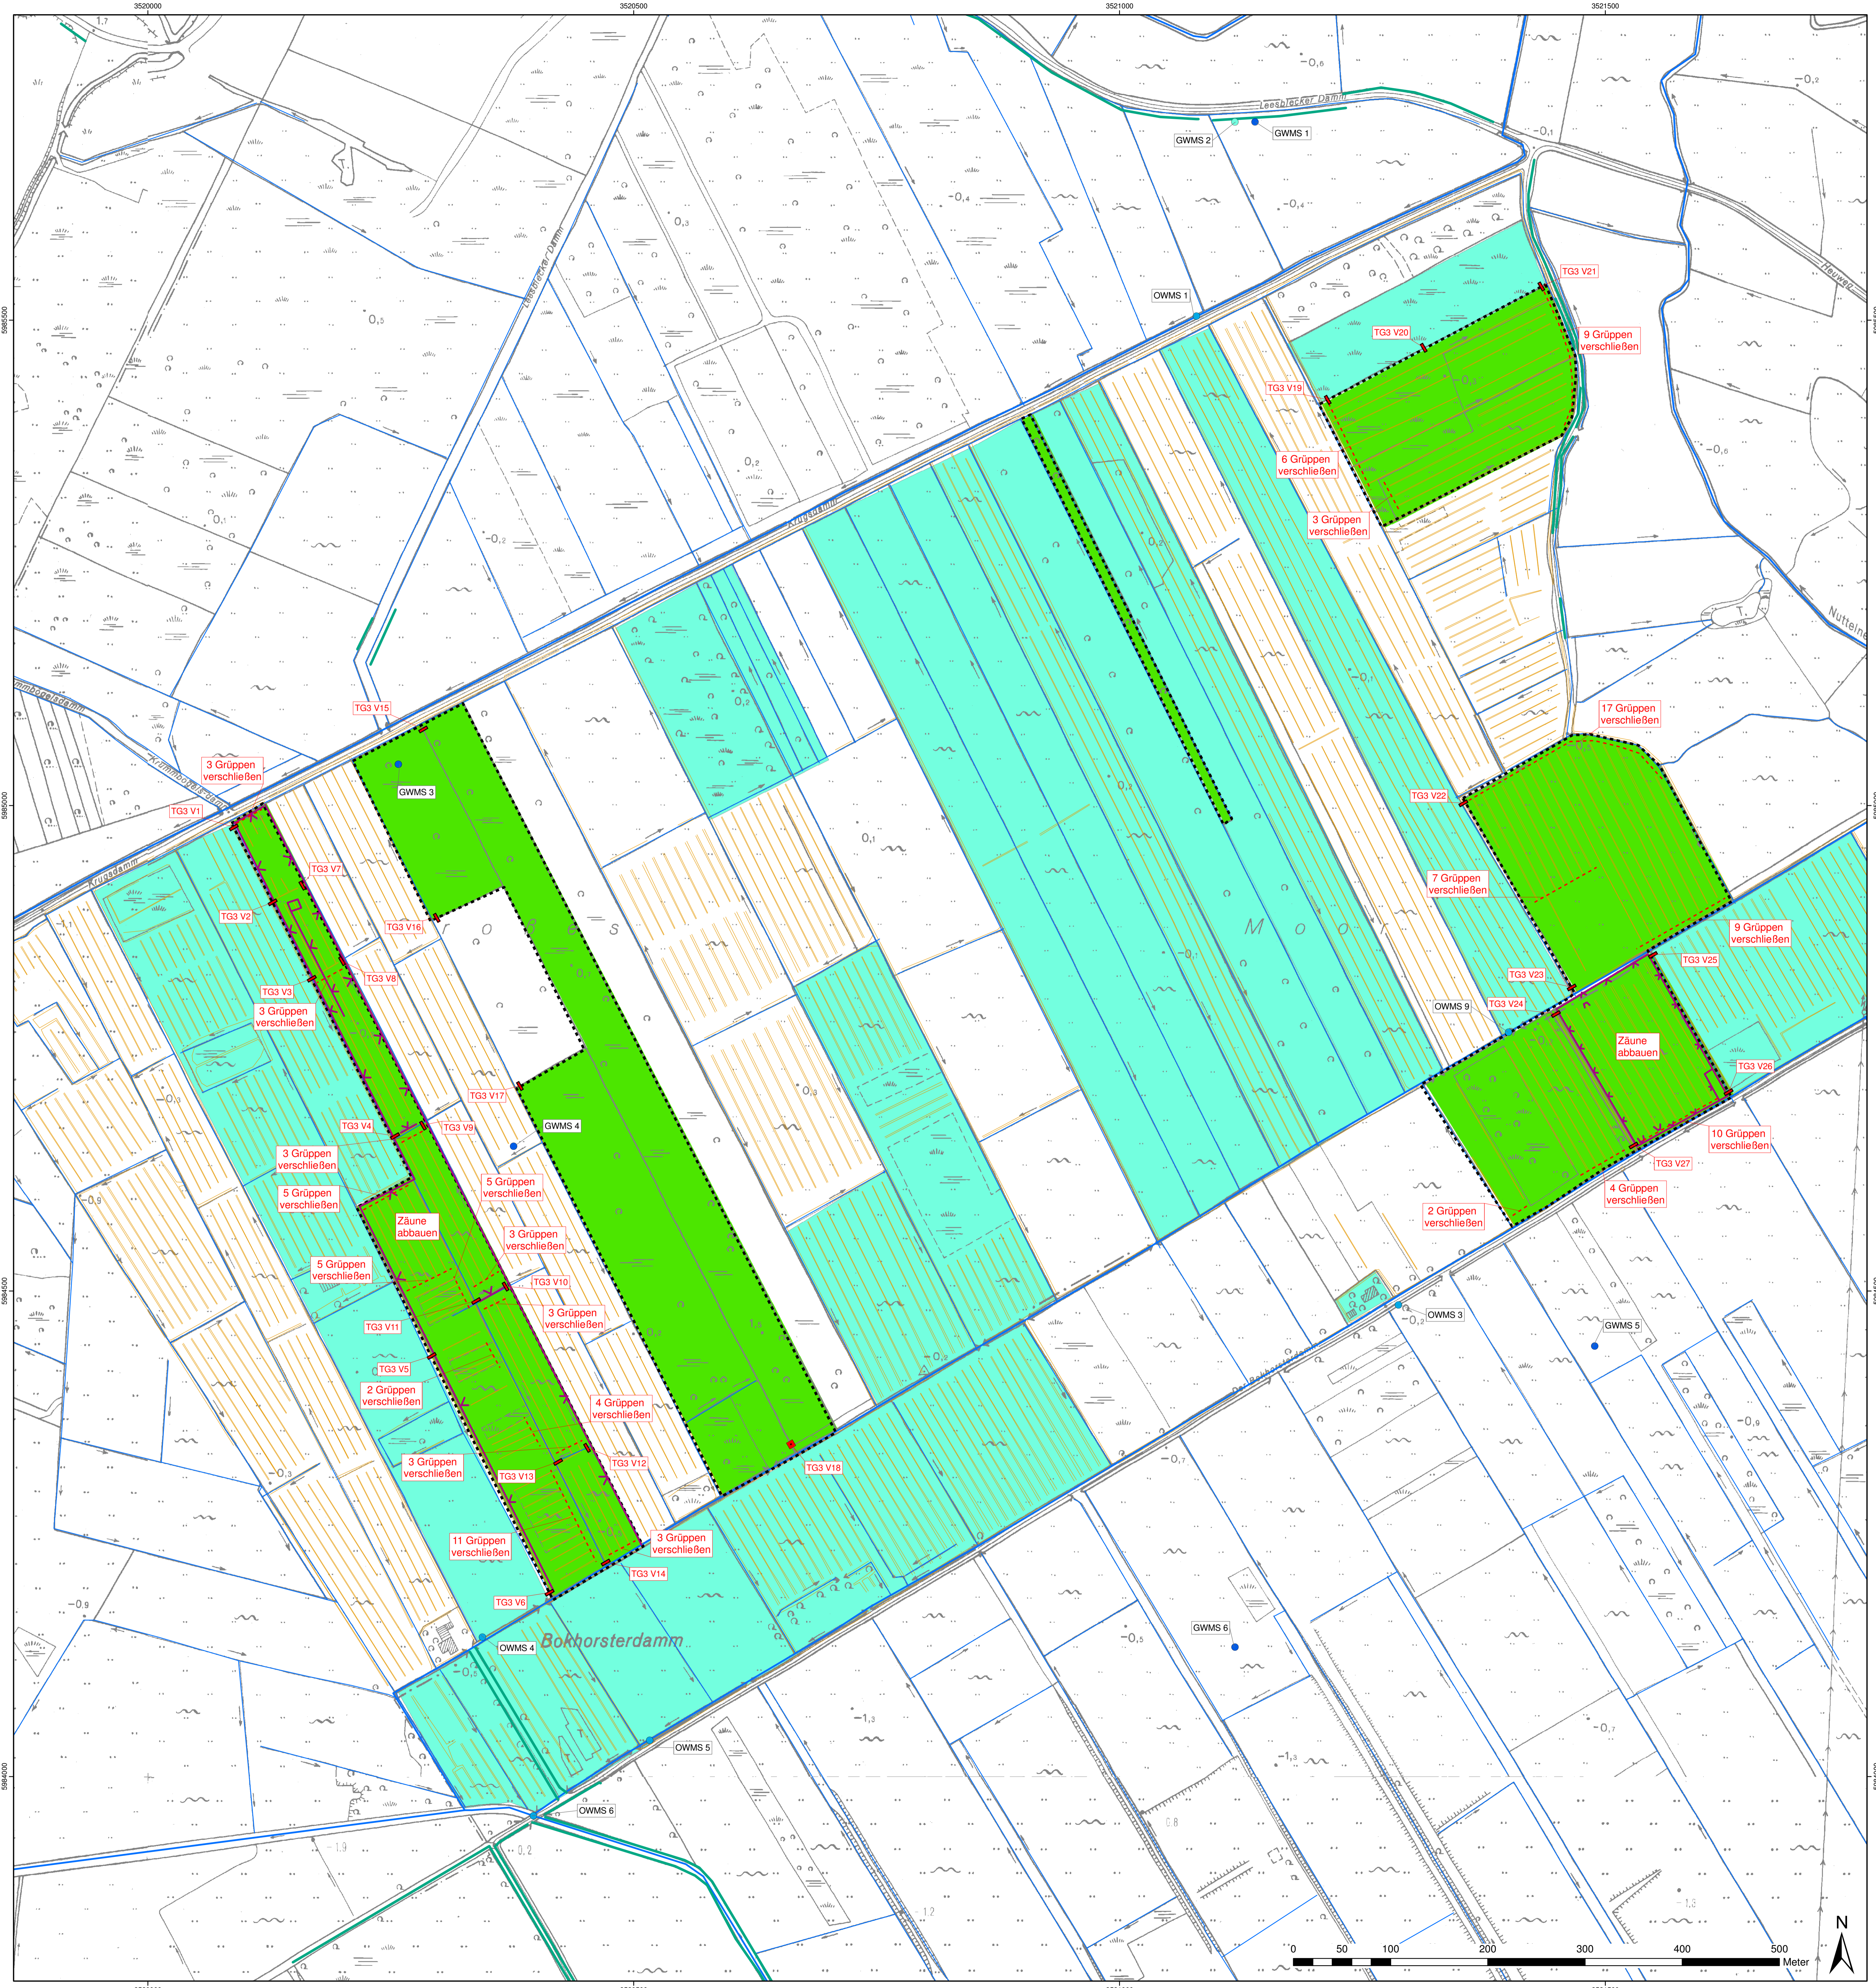
- Maßnahmen**
- Grabenverschluss mit Pfahlreihe und Erdplombe herstellen. Die Verschlüsse sind mit einer Überhöhung von mind. 0,3 m über Gelände auszuführen (s. Plan 7.1)

- Grabenverschluss mit Stautafel in Handarbeit herstellen. Die Stautafeln sind auf Geländehöhe auszuführen (s. Plan 7.1)
 - Grabenverschluss mit Teilgebiet und Maßnahmennummer

- Gruppenverschlüsse herstellen
 - Maßnahmenerläuterung z.B.: Gruppenverschluss auf 5 m Länge
 - Nutzungsaufgabe, Vermässung, keine landschaftspflegerischen Maßnahmen (Pflge siehe Pflegeplan)

- Abzäunung entfernen
